克什克腾旗杨洋矿业有限责任公司敖汉旗
兰杖子铁矿二〇二五年度矿山地质环境治理计划

编制单位：克什克腾旗杨洋矿业有限责任公司

编制时间：二〇二五年一月

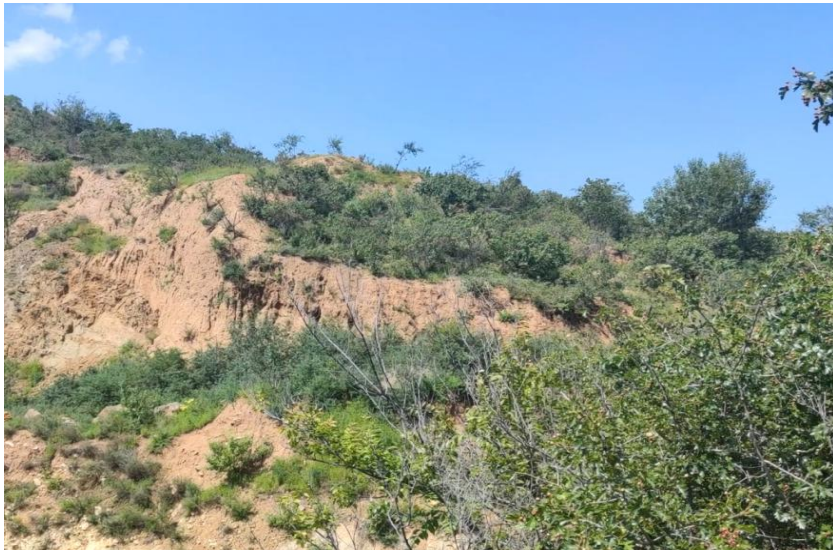
照片2-1 露天采场1超采治理边坡效果

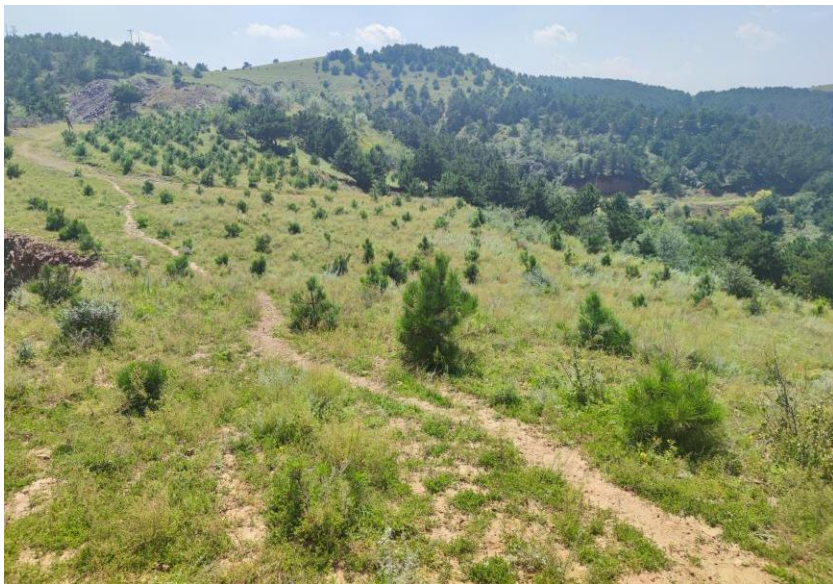
照片2-2 废石场1治理效果

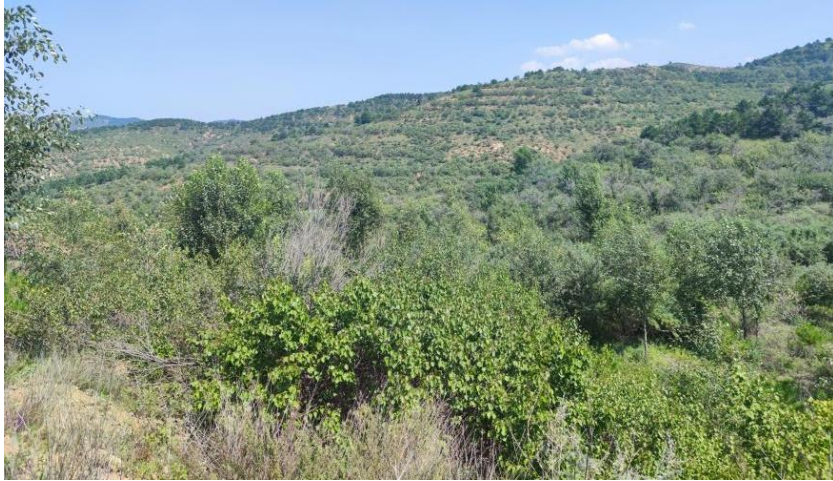
照片2-3 废石场2治理效果

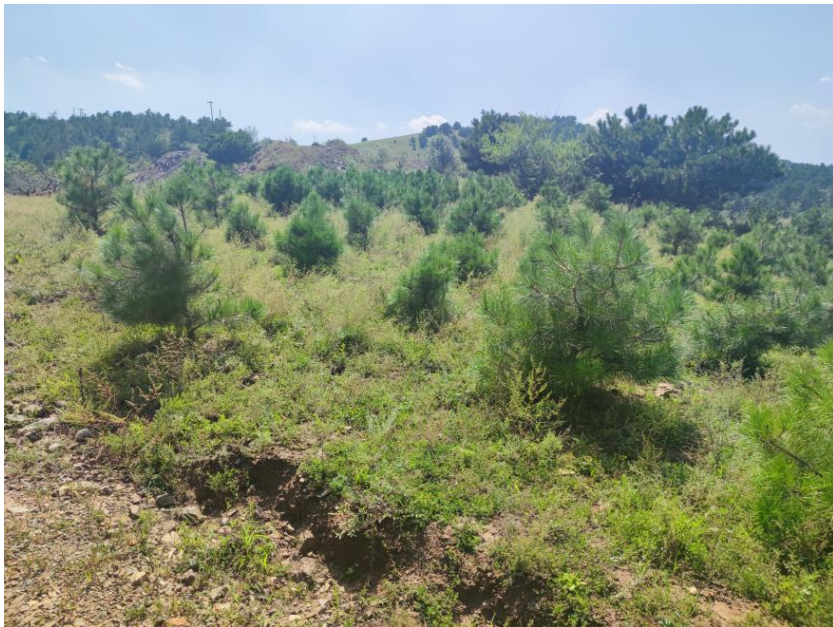
照片2-4 废石场4上部种植松树治理效果

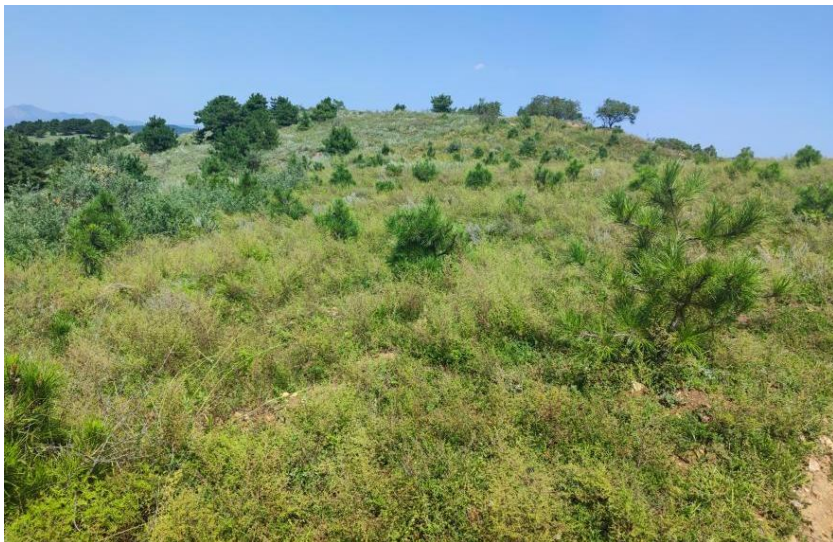
照片2-5 废石场5治理效果

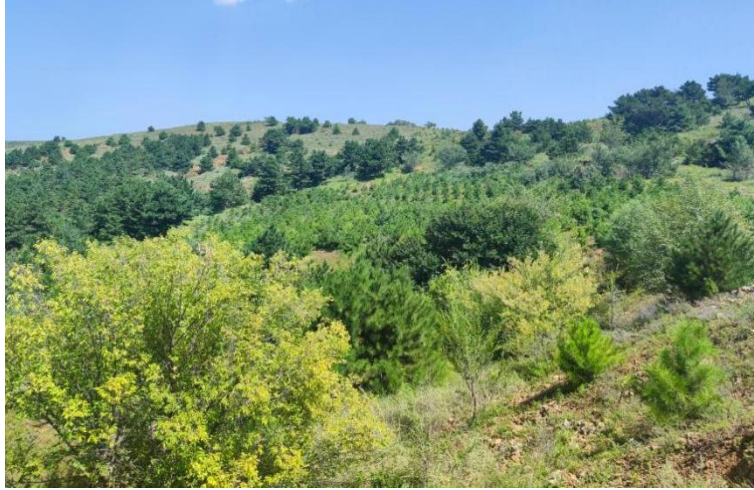
照片2-6 废石场6治理效果

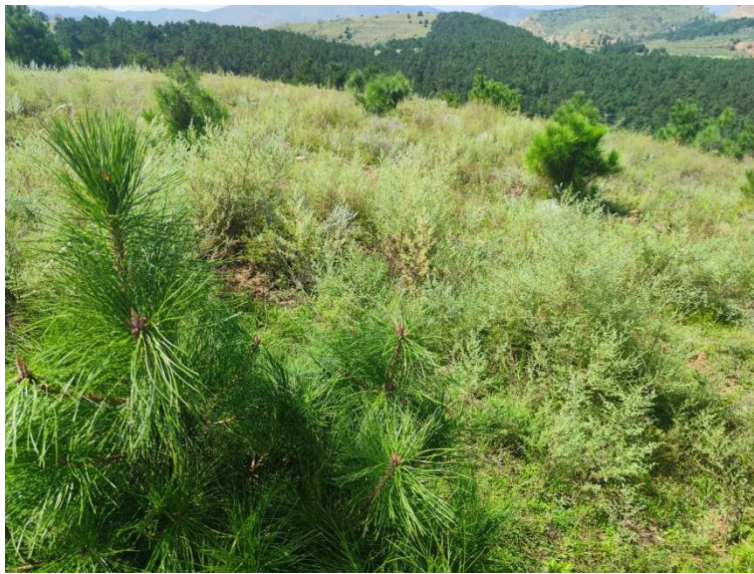
照片2-7 废石场7治理效果

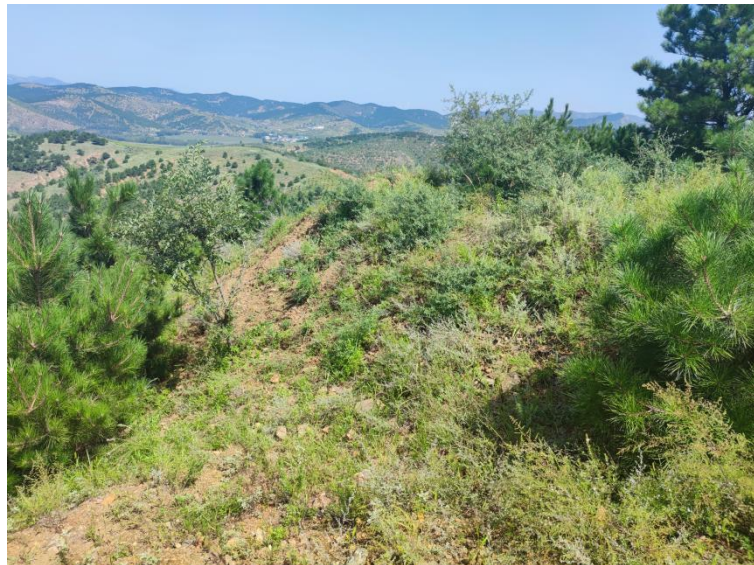
照片2-8 表土堆放场治理效果

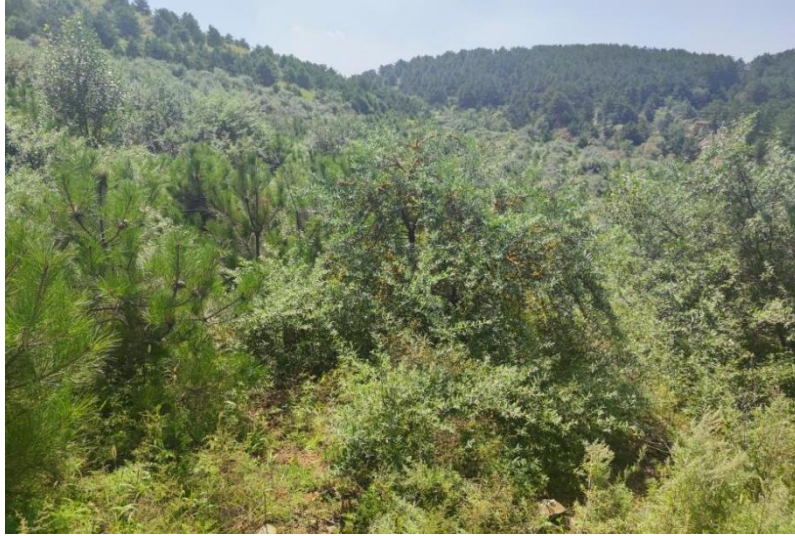
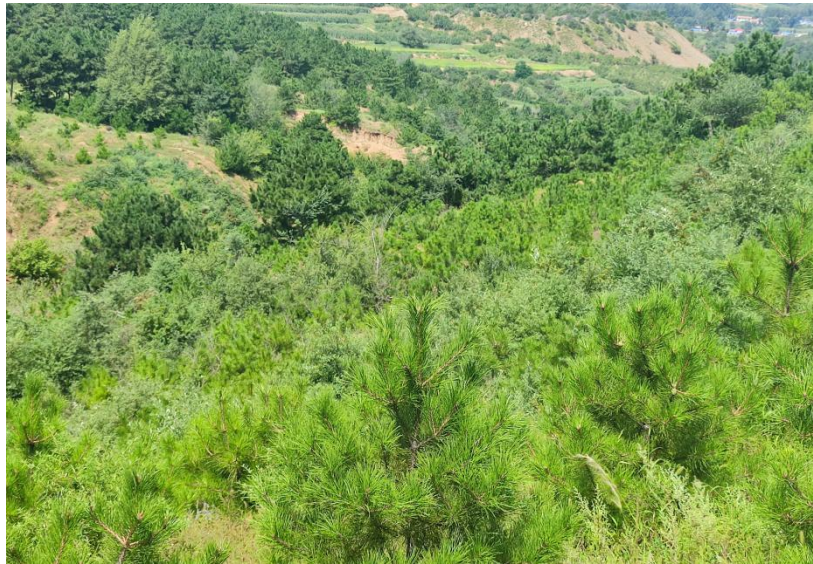
照片2-9 露天采场3治理效果

照片2-10 露天采场3治理效果

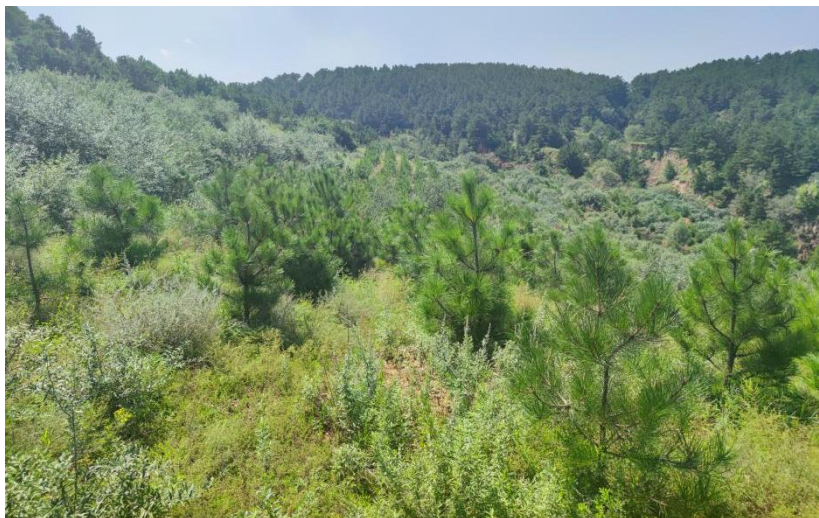
照片2-11 露天采场4治理效果

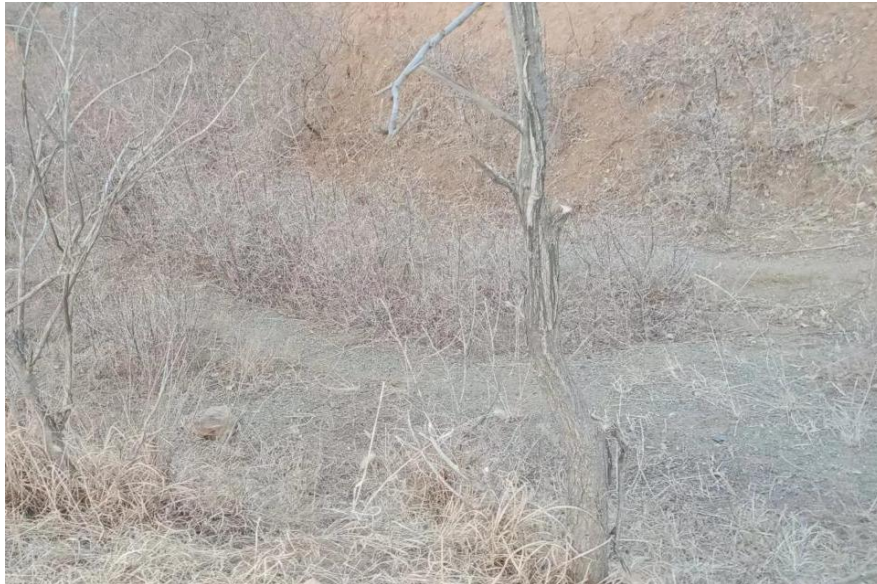
矿山未全部完成2023年提交的矿山地质环境治理计划书设计治理内容。仅对矿区道路进行了植被恢复。

照片2-12 治理后矿区道路

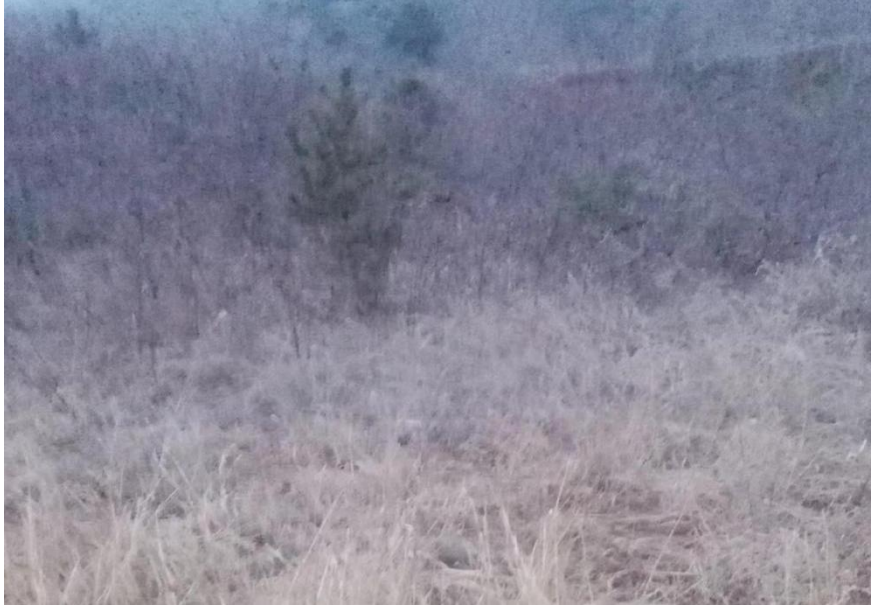
2022年度矿山对表土堆放场进行了治理。治理效果见照片2-12。

照片2-13 自行治理后表土堆放场

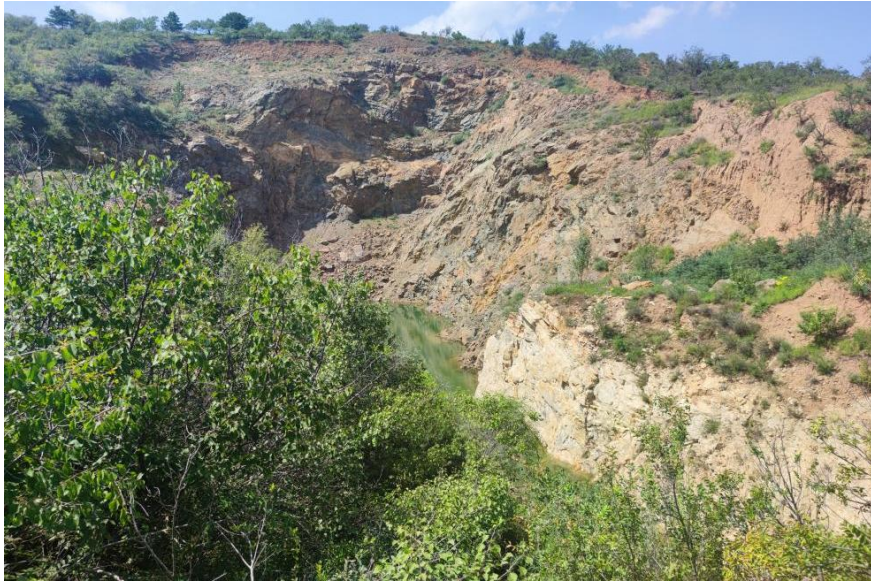
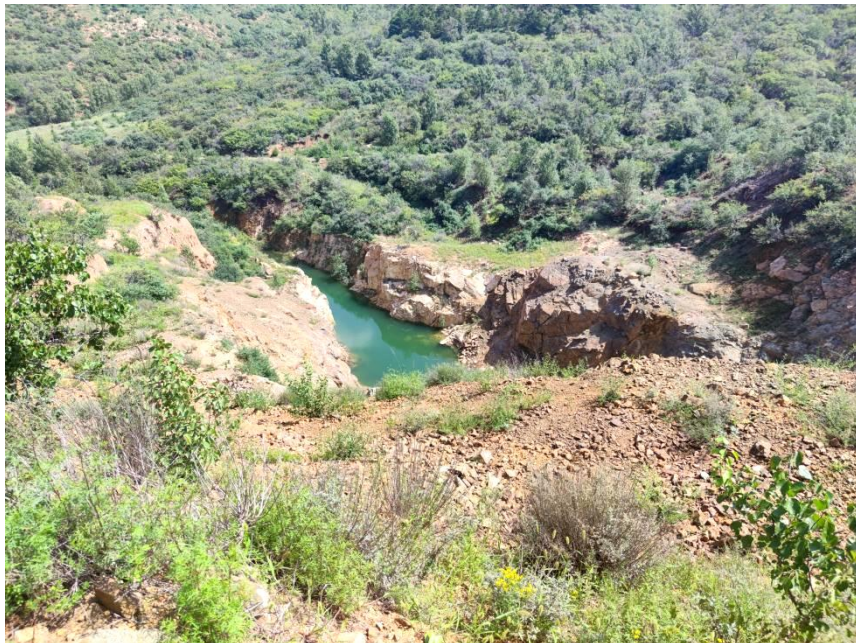
露天采场 1 东侧部分超采，属于建矿前期民采所致，矿山建矿后在民采基础之上继续向西侧开采。露天采场 1 长约 96m，宽约 69m，面积 4038m²。露天采场 1 现状开采标高 662.63m-711.21m，最大采深 46m，形成的最终边坡角为 69°-80°，边坡岩性岩性为磁铁石英岩，根据三角网法计算采场体积为 83171m³。矿区内基岩裂隙水水位标高约为 500m，露天采场 1 最低开采标高为 662.63m，采场底部未揭露地下水含水层，经雨水汇集、采场底部积水水面标高平均为 663m，汇水深度约 1-5m，水面面积为 904m²。场地的建设，破坏了原有的地形地貌景观，现状评估露天采场 1 对地形地貌景观影响程度较严重。

照片 4-1 露天采场 1

照片 4-2 露天采场 1 俯拍

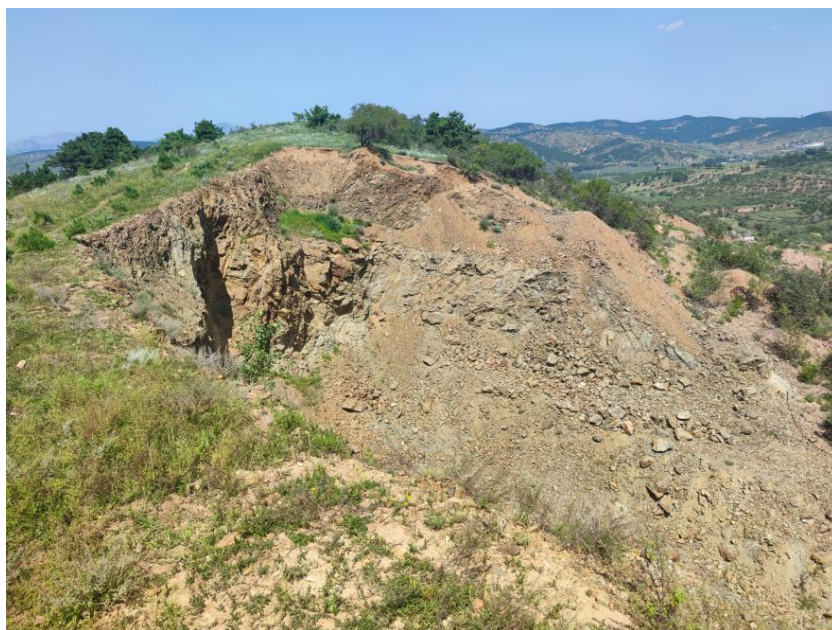
照片 4-3 露天采场 2

露天采场 2 现状开采标高 721.40m-705.24m，最大采深 14m，形成的最终边坡角为 71°-80°，露天采场 2 长约 50m，宽约 40m，面积为 2052m²。根据三角网法计算采场体积为 10207m³。根据矿山地质详查报告，矿区地质构造简单，矿体、围岩为硬岩类岩石，断裂构造不发育，节理裂隙不发育，岩性单一，岩石抗压强度较高，岩体稳固性较高，岩性为磁铁石英岩。场地的建设，破坏了原有的地形地貌景观，现状评估露天采场 2 对地形地貌景观影响程度较严重。

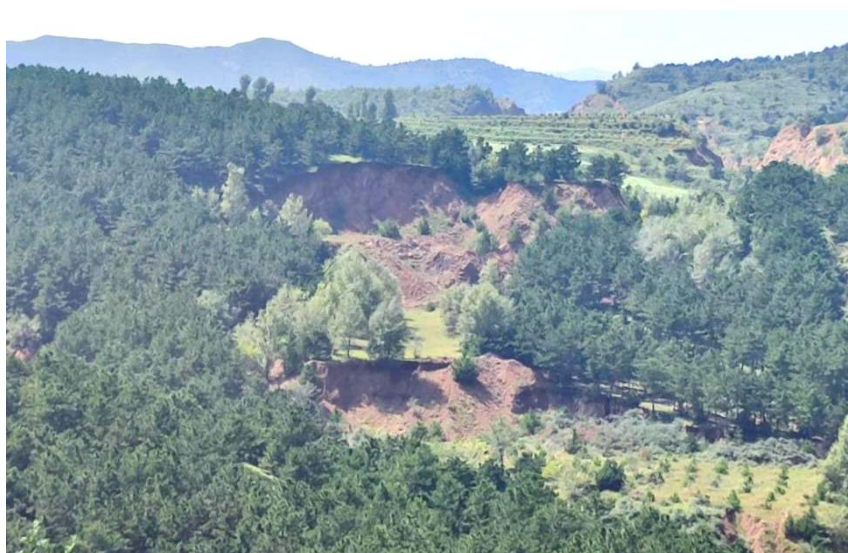
照片 4-4 露天采场 5

露天采场 5 现状开采标高 688.71m-665.26m，最大采深 21m，形成的最终边坡角为 63°-80°，露天采场 5 长约 98m，宽约 59m，面积为 4820m²，根据三角网法计算采场体积为 40755m³。根据矿山地质详查报告，矿区地质构造简单，矿体、围岩为硬岩类岩石，断裂构造不发育，节理裂隙不发育，岩性单一，岩石抗压强度较高，岩体稳固性较高，岩性为磁铁石英岩。场地的建设，破坏了原有的地形地貌景观，现状评估露天采场 5 地对地形地貌景观影响程度较严重。

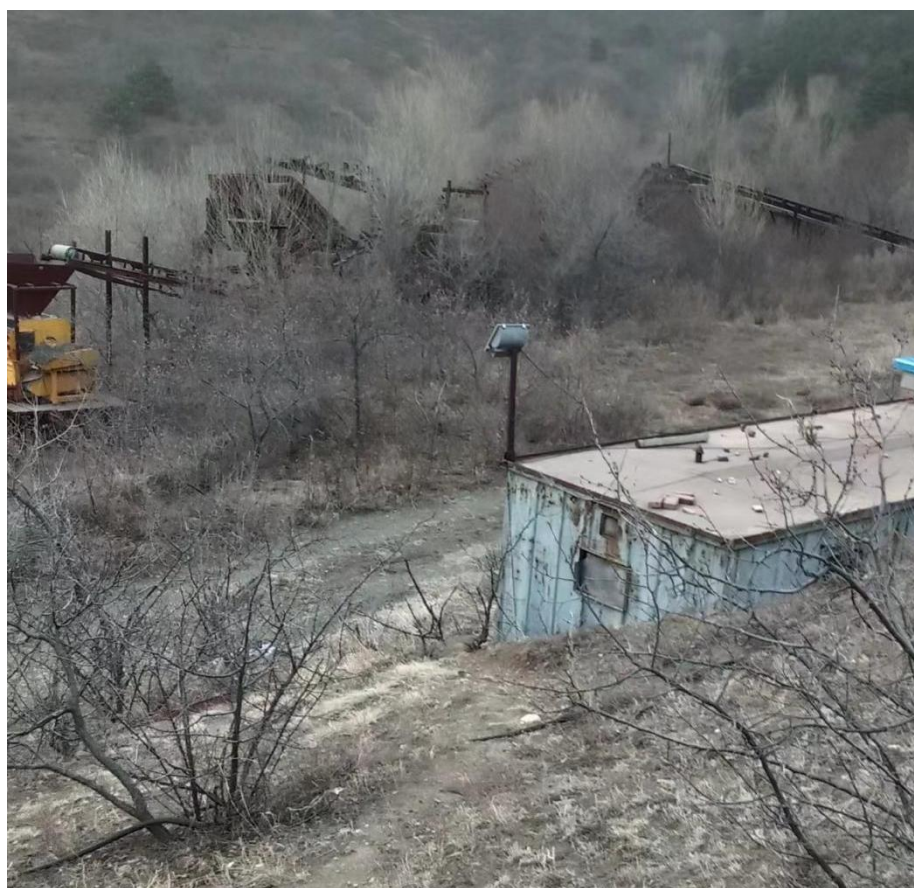
照片4-5 破碎加工场地

破碎工业场地位于废石场 3 的西侧，主要由休息室、破碎机械和场地等组成，位于地势平缓地带，面积为 2841m²。场地建设过程中，南、西侧形成了长度 102m、高度 0.5-2m、坡度约 70°的土质切坡。场地的建设，破坏了原有的地形地貌景观，现状评估破碎加工场地地对地形地貌景观影响程度较严重。

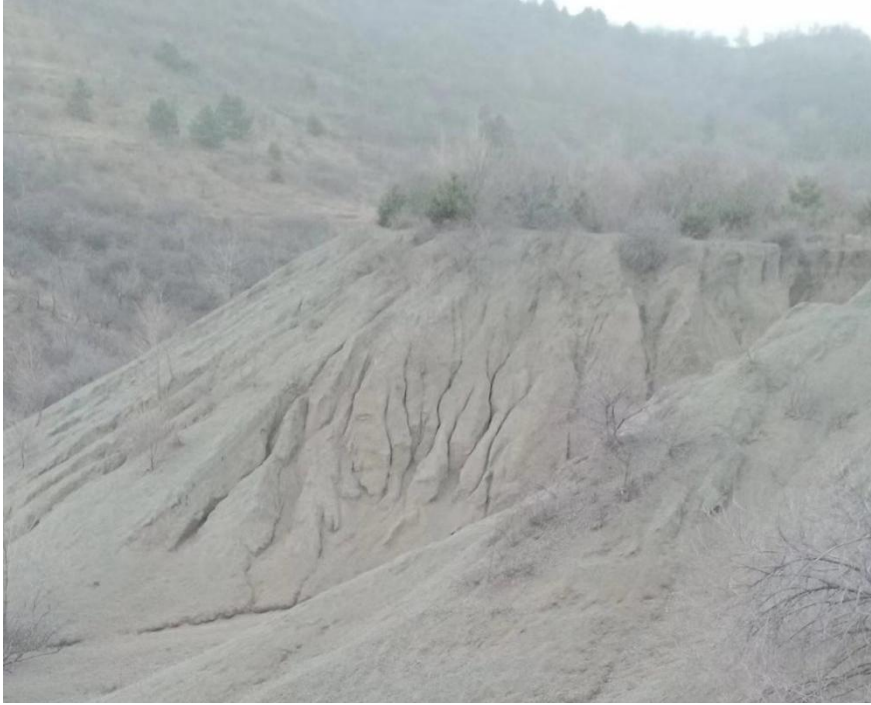
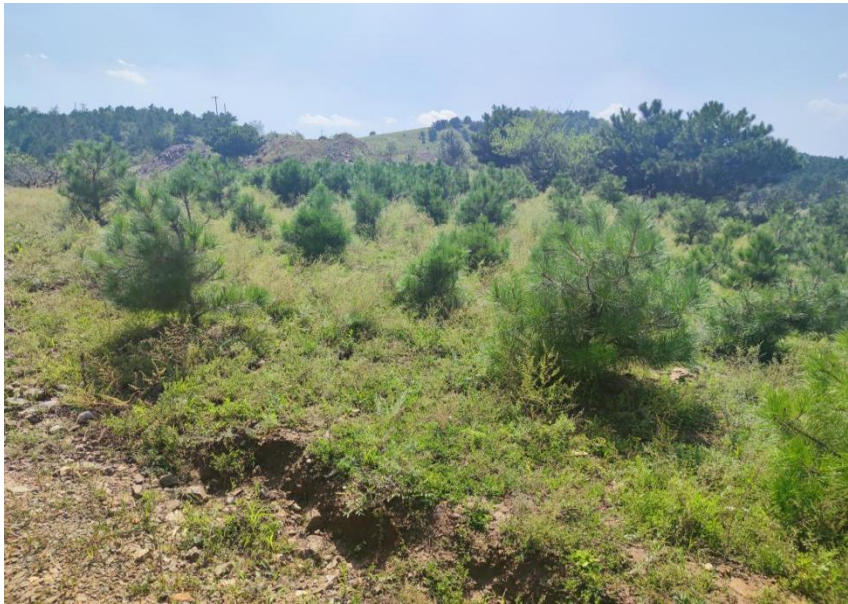
废石场3位于破碎工业场地的东侧，废石顺坡堆放，坡度较缓，部分边坡已栽植松树。渣堆上部已形成一个平台，平台已经种植松树。最大堆放高度9m，堆放坡角约35°，面积为9003m²，根据三角网法计算堆放废石量约107352m³，废石的堆积，破坏了原有的地形地貌景观，现状评估破碎加工场地地对地形地貌景观影响程度较严重。

照片4-6 废石场3

照片4-7 废石场3上部种植松树效果

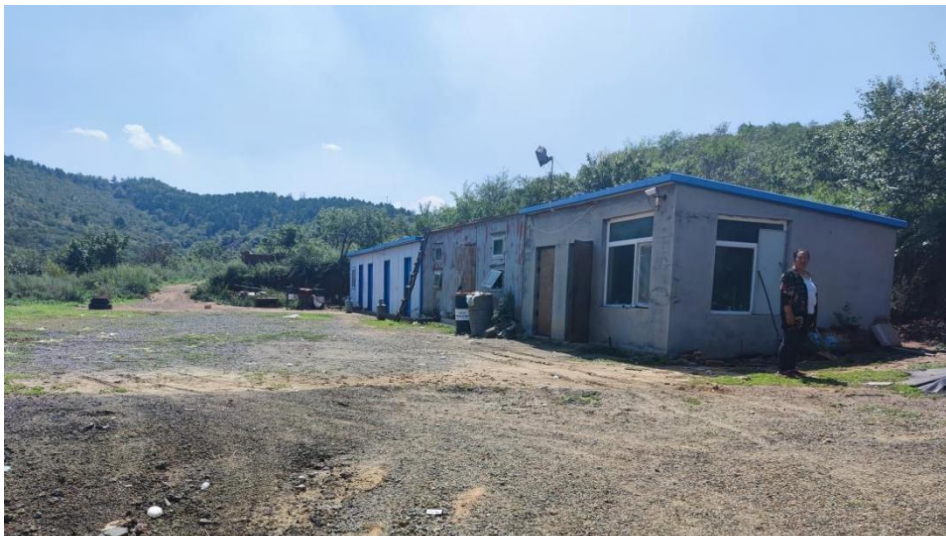
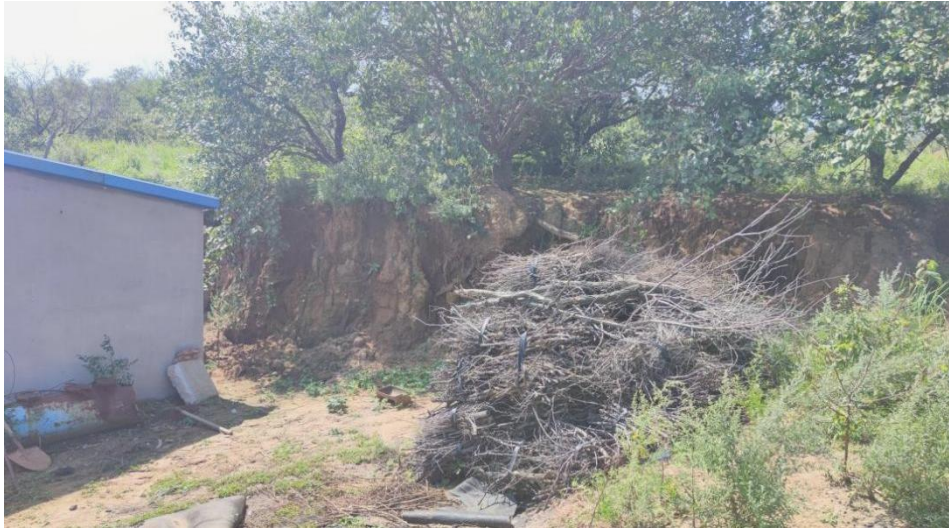
位于矿区北侧，由办公室、宿舍等组成，为砖瓦混凝土结构，面积为 1061m²，其中建筑物面积为 800m²，场地建设过程中，各建筑物西侧形成了高度约 3m、坡度近乎直立的土质切坡。场地的建设，破坏了原有的地形地貌景观，现状评估破碎加工场地地对地形地貌景观影响程度较严重。

照片4-8 办公生活区

照片4-9 办公生活区切坡

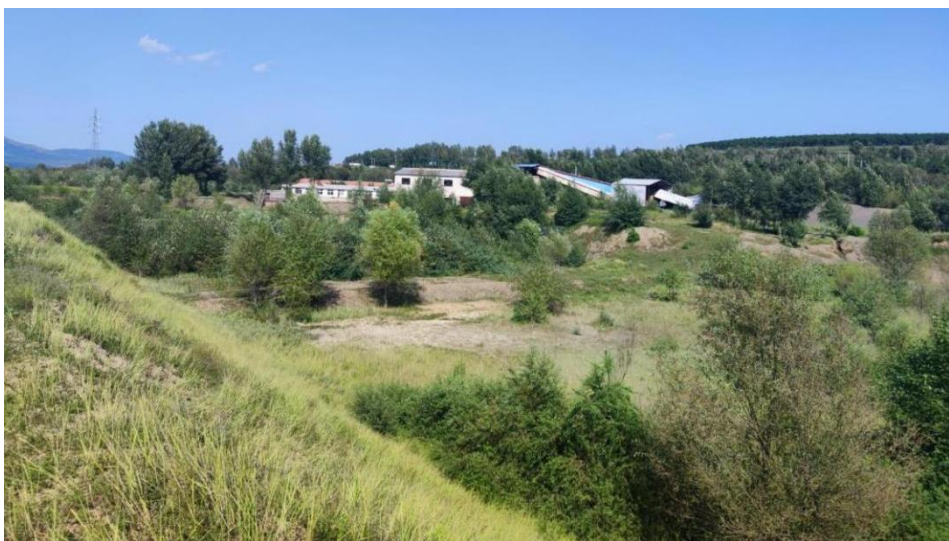
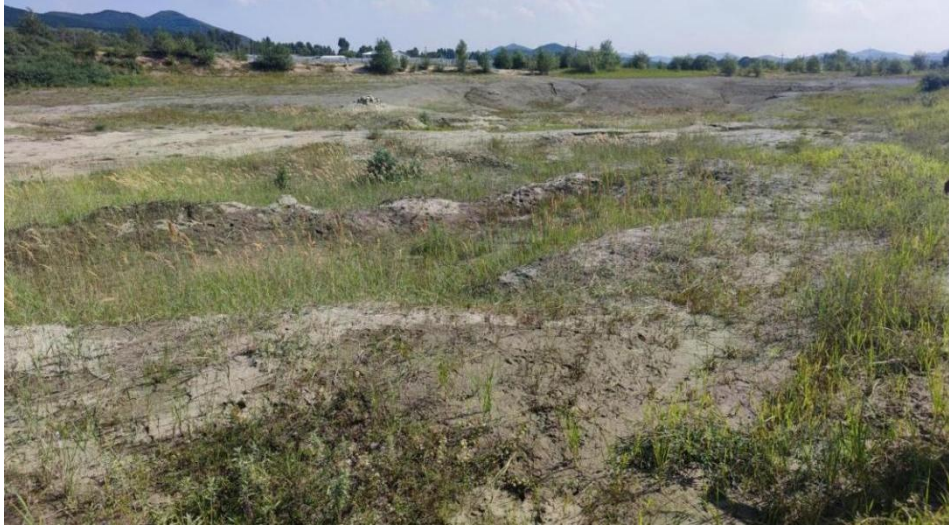
尾矿库位于矿区西北侧约 5km 的贝子府镇五官营子村，根据现场调查未发生泥石流灾害，尾矿坝为土石坝，坝体长约 200m，坝顶宽约 8m，面积为 48486m²。堆坝平均坡度为 1: 5，坝体稳定，尾矿库废水有害物质含量少，不向外排放，少量废水下渗，尾矿库底部已做防渗处理，尾矿库建有回水系统，尾矿废水经简单处理后直接输送回选矿厂继续利用，场地的建设，破坏了原有的地形地貌景观，现状评估尾矿库对地形地貌景观影响程度较严重。

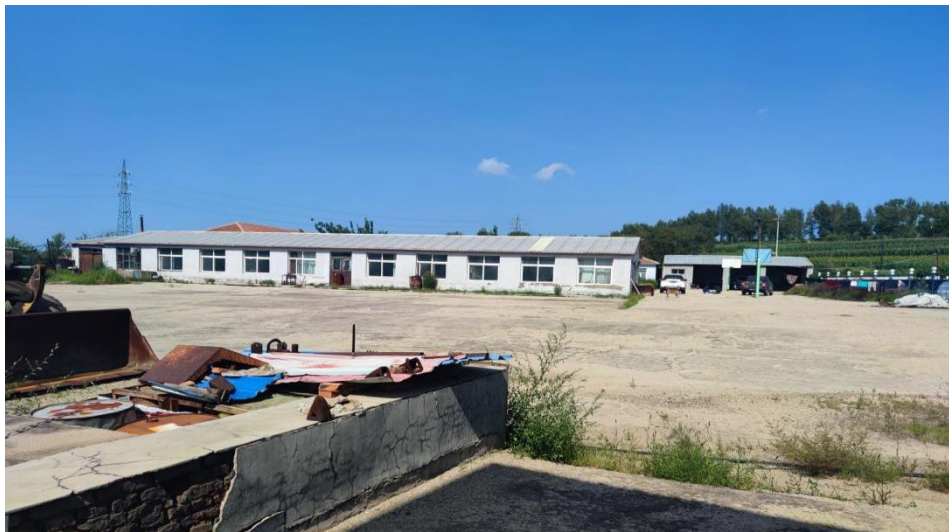
照片4-12 选矿工业场地

选矿工业场地位于矿区西北侧约 5km 的贝子府镇五官营子村，选矿工业场地的厂房由南向北按工艺流程依次配置，面积为 20833m²，其中建筑物面积为 1200m²。建设过程中，场地北西形成了长度约 277m、高度约 3m、坡度约 45°-80° 的土质切坡。场地的建设，破坏了原有的地形地貌景观，现状评估选矿工业场地对地形地貌景观影响程度较严重。

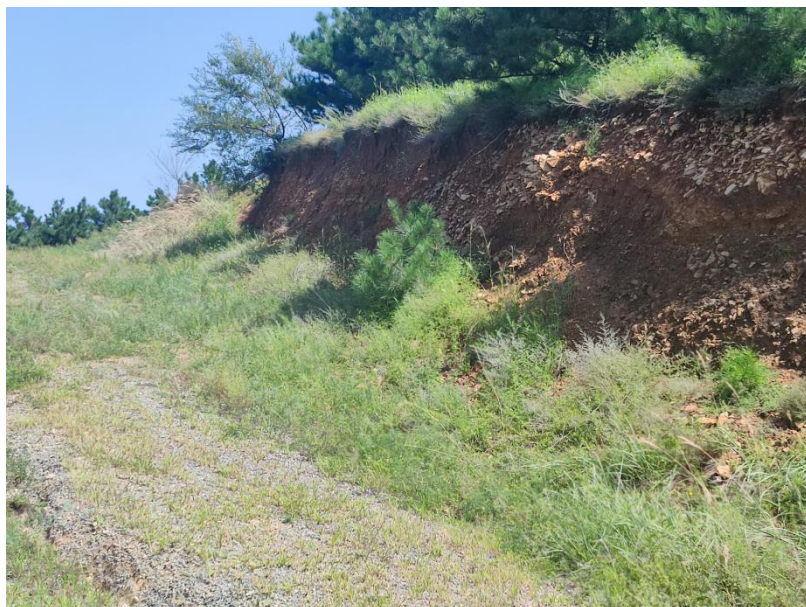
现状已开拓道路全部为沙石路面，总长 1930m，路面平均宽 3.5m，占地面积为 6755m²，部分矿区道路存在切坡，切坡长 355m，切坡平均高度 1-10m，坡度约 45°-70°。部分矿区道路已播撒草籽，进行了植被恢复。矿区道路与乡村道路相连通，道路的建设及运输碾压地表，破坏植被，现状评估矿区道路对地形地貌景观影响程度较严重。

照片4-13 矿区道路及切坡
