敖汉旗金华矿业有限责任公司大石棚灰岩  
矿 2024 年度矿山地质环境治理计划书

提交单位：敖汉旗金华矿业有限责任公司

2024 年 3 月

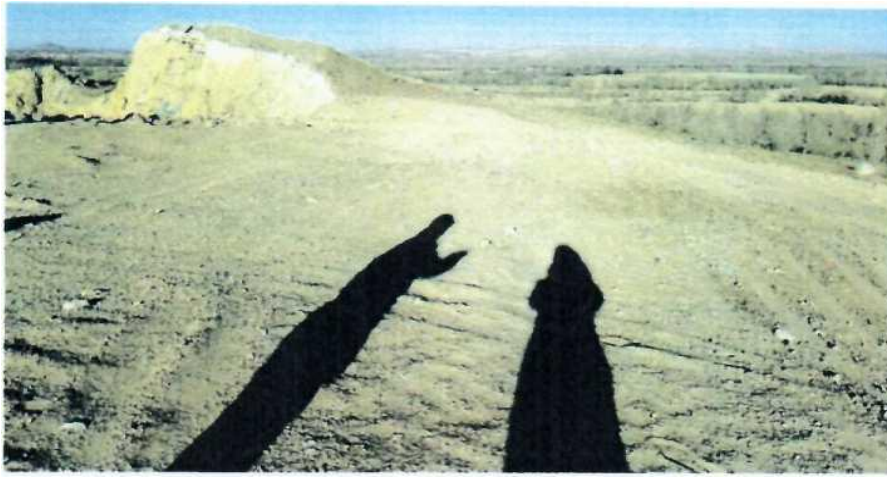
经实地查看矿山地质环境现状并查看验收资料，矿山已完成 1#— 5#采场内零散堆放的废石清理，超采区域垫坡工程。完成 1#采场东侧、2#采场东侧、3#采场西南侧、4#采场北侧超采区域边坡削坡，超采区域进行覆土整平，植被恢复效果较好； 5#表场西侧超采区域边坡削坡，超采区域进行覆土，未恢复植被； 2#排土场东侧、 3#排土场北侧超采区域已达到恢复植被条件，由于季节原因，以上区域均未恢复植被（见照片 2-1~2-5）。

照片 2-1 1#采场东侧治理效果（取自验收意见书）

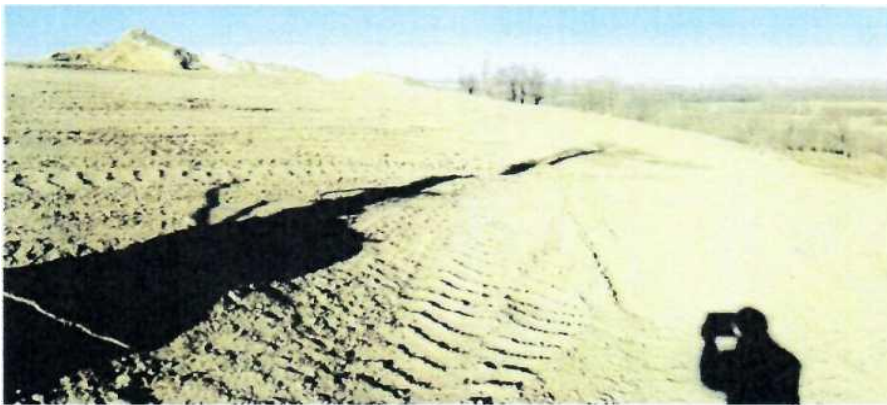
照片 2-2 2#采场东侧及 2#排土场治理效果（取自验收意见书）

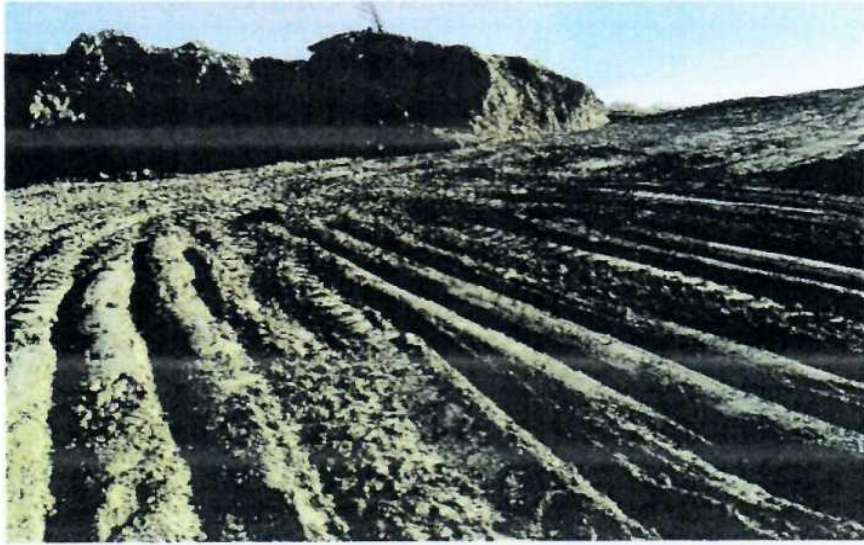
照片 2-3 3#采场西南侧治理效果（取自验收意见书）

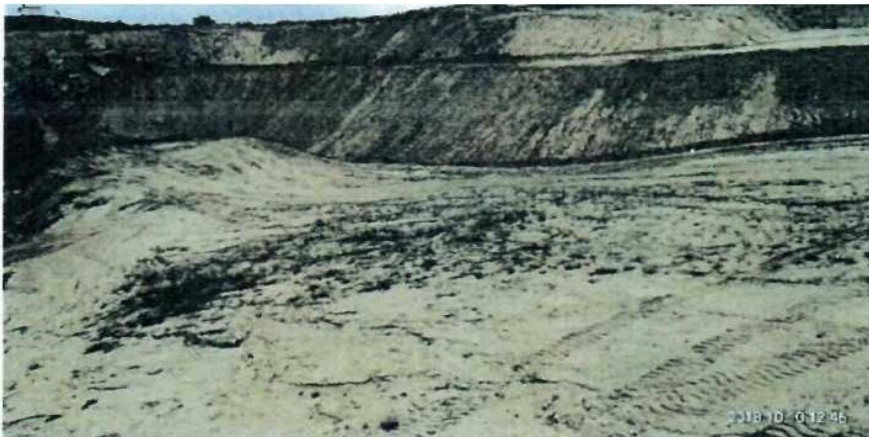
照片 2-4 5#采场西侧治理效果（取自验收意见书）

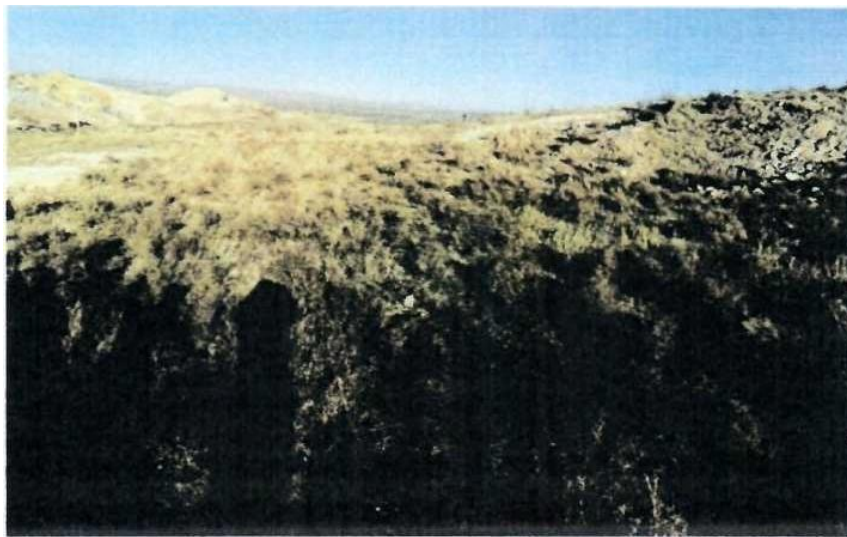
照片 2-5 4#采场北侧治理效果（取自验收意见书）

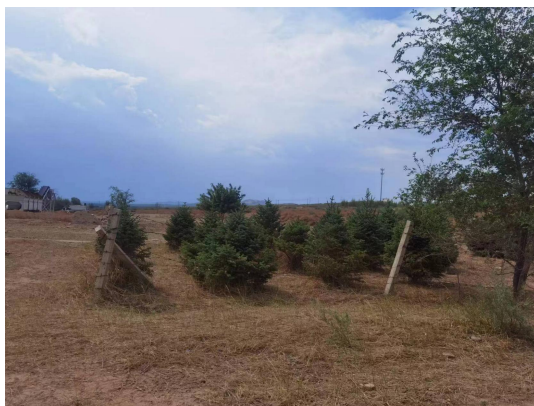
经现场调查，矿山正在按 2021 年度治理计划设计已治理完成，未进行治理验收。（见照片 2-6、2-7）

照片 2-6 炸药库

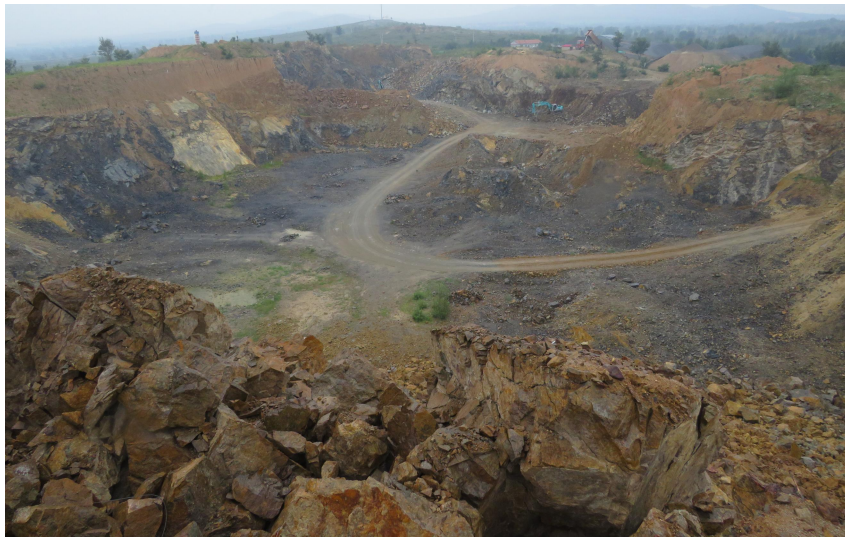
1#露天采坑位于矿区一采区北部，占地面积 31819m<sup>2</sup>。采坑呈南北方向展布，南北长 420m，东西宽 170m。现状见照片 4-1。

照片 4-1 1#工业场地

矿山在场地上修建与原地貌不相协调的人工建筑，形成斑块化景观，降低了当地地形地貌景观的整体和谐度。

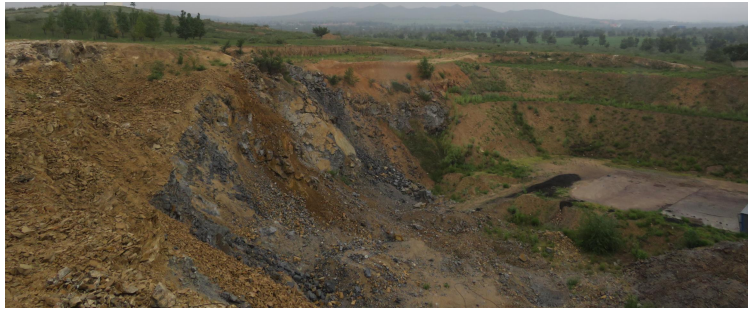
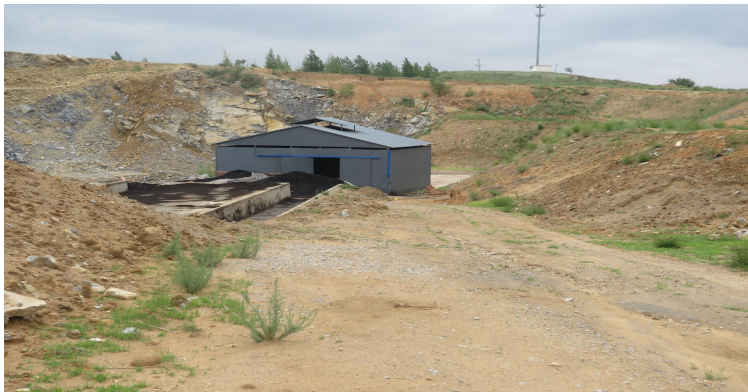
2#露天采坑位于矿区一采区南部，占地面积 19904m<sup>2</sup>。采坑呈北西南东方向展布，北西南东长约 230m，北东南西宽约 120m。现状见照片 4-2、4-3。

照片 4-2 2#露天采坑（局部）

照片 4-3 2#露天采坑（局部）

矿山在场地上修建与原地貌不相协调的人工建筑，形成斑块化景观，降低了

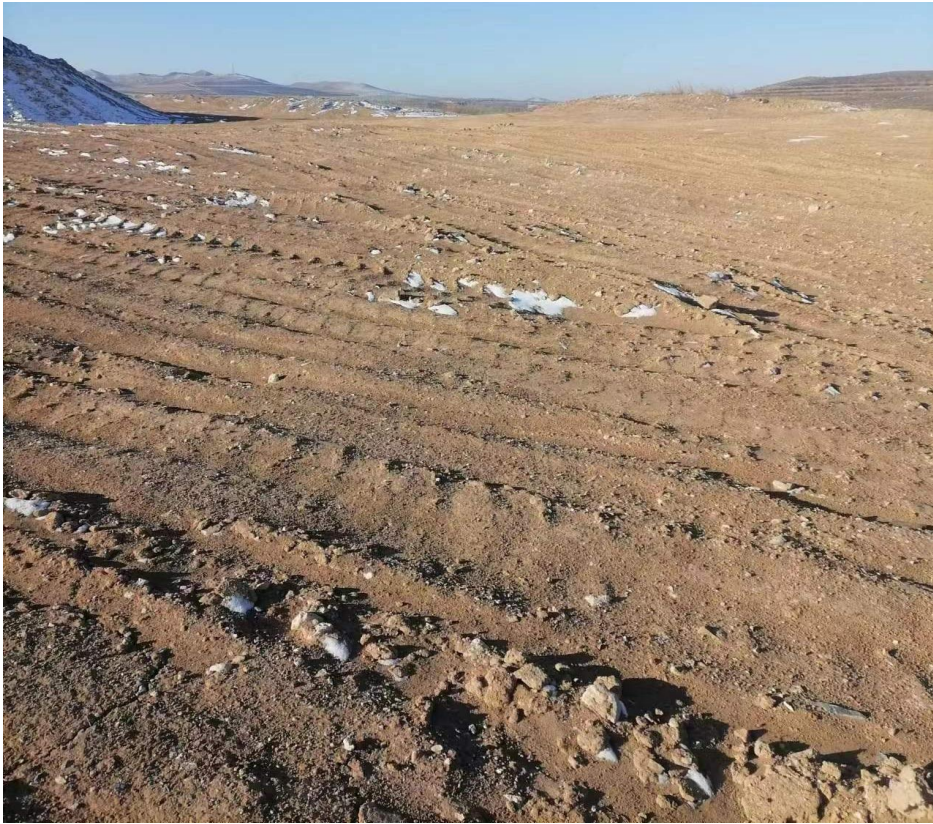
3#露天采坑位于 2#露天采坑南侧，占地面积 1513m<sup>2</sup>。采坑呈近东西方向展布，长约 78m，宽约 20m。现状见照片 4-4。

照片 4-4 3#露天采坑（治理中）

矿山在场地上修建与原地貌不相协调的人工建筑，形成斑块化景观，降低了当地地形地貌景观的整体和谐度。

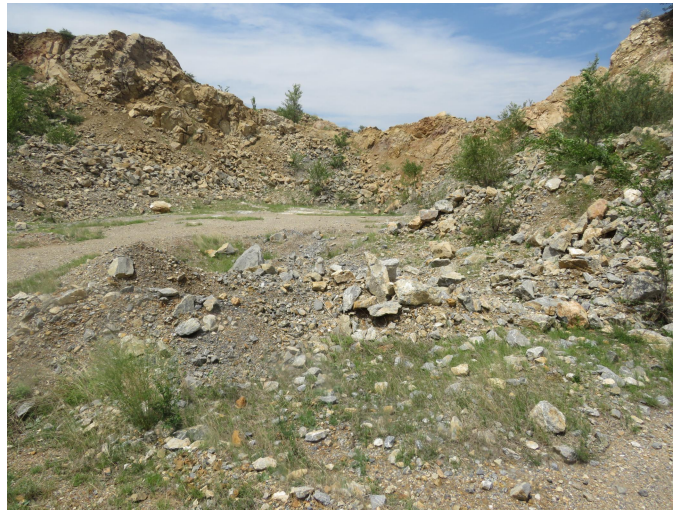
4#露天采坑位于二采区，占地面积 68561m<sup>2</sup>。采坑呈近东西方向展布，长约 420m，宽约 210m。现状见照片 4-5。

照片 4-4 4#露天采坑（局部）

矿山在场地上修建与原地貌不相协调的人工建筑，形成斑块化景观，降低了当地地形地貌景观的整体和谐度。

对场地内高陡边坡进行削坡、垫坡，通过削坡、垫坡的方式使其边坡更稳定及与周围地貌环境相协调，削坡、垫坡量为 1231m<sup>3</sup>。

覆土及整平厚度为 0.3m，覆土及整平量为 10538m<sup>3</sup>。

对 4#露天采坑矿区范围以外部分进行种植灌丛，灌丛采用种植山杏，对 4#露天采坑矿区范围内进行种草。经计算种植山杏 7618 株，种草 38090m<sup>2</sup>。

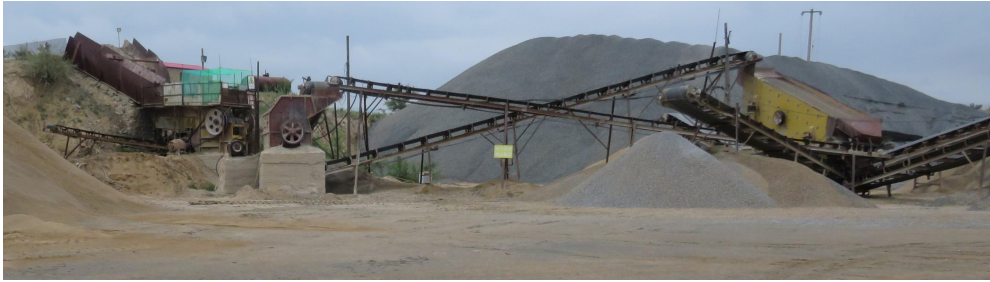
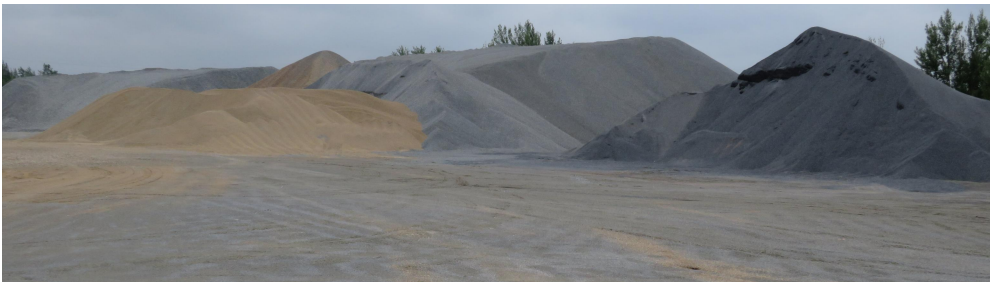
备，成品料堆，均建在地表之上，场地的建设形成的斑块化景观破坏了当地的原生地形地貌和植被资源。现状见照片 4-6、4-7。

照片 4-6 工业场地内设备

照片 4-7 工业场地

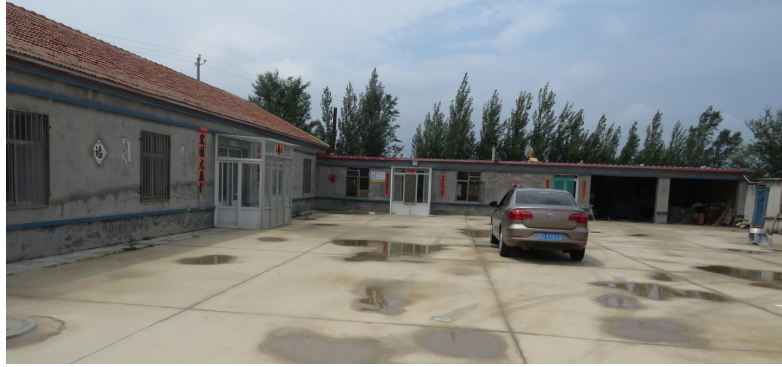
办公生活区位于工业场地南侧，占地面积 2531m<sup>2</sup>，场地内有单层砖构建筑、钢构敞篷、临时养殖圈舍，停车场及零散堆积等，均建在地表之上，场地的建设形成的斑块化景观破坏了当地的原生地形地貌和植被资源。现状见照片 4-8。

照片4-8 办公生活区

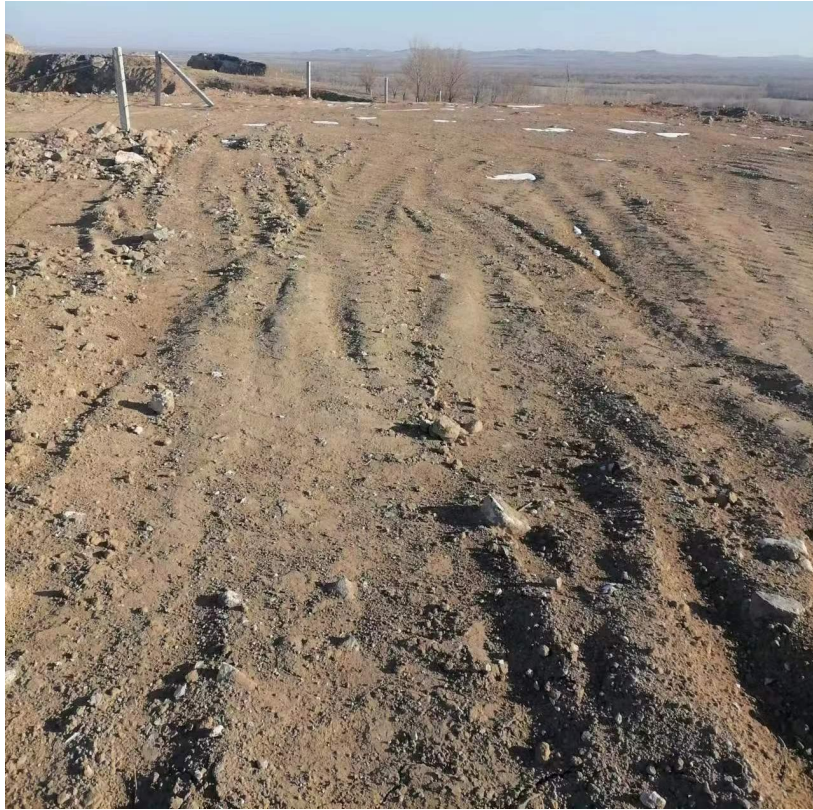
排土场位于 1#露天采坑中部东侧，占地面积 995m<sup>2</sup>，排土平均高度 3.0m，场地的建设形成的斑块化景观破坏了当地的原生地形地貌和植被资源。现状见照片 4-9。

照片4-9 排土场（治理中）

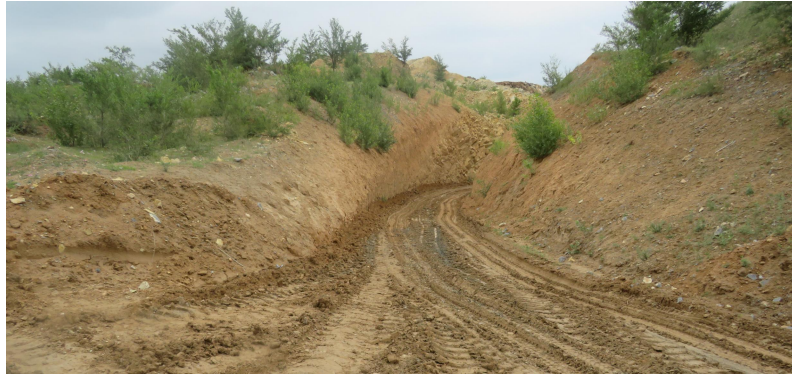
废弃采场与工业场地北侧相连，占地面积 5181m<sup>2</sup>。采场呈近圆形展布，直径约 75m。现状见照片 4-10。

**照片4-10 废弃采场（局部）**

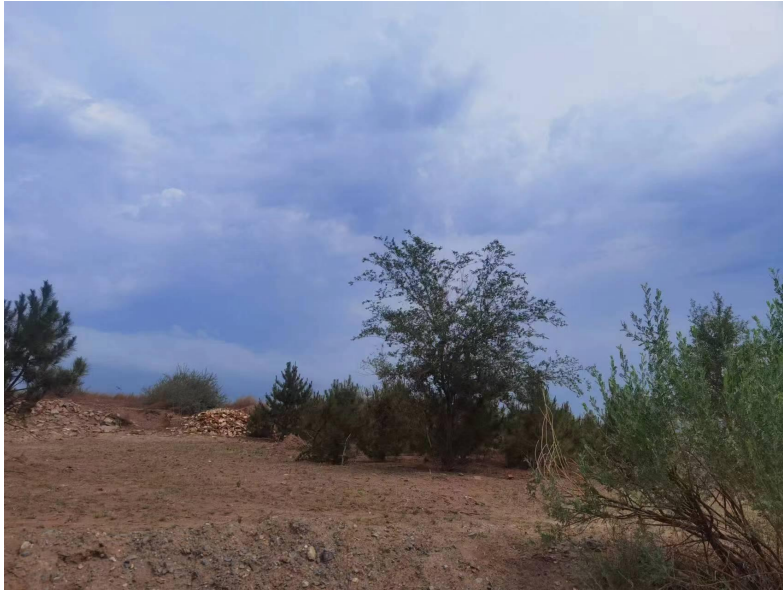
原职工宿舍位于办公生活区东南约 100m 处，现状治理中，见照片 4-11。

照片4-11 原职工宿舍（已治理）

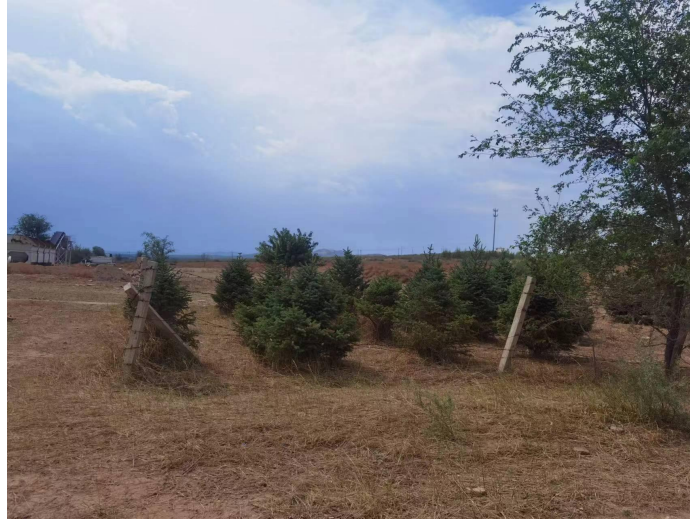
炸药库及值班室位于原职工宿舍东南约 40m 处，现状治理中，见照片 4-12。

照片4-12 炸药库及值班室（已治理）

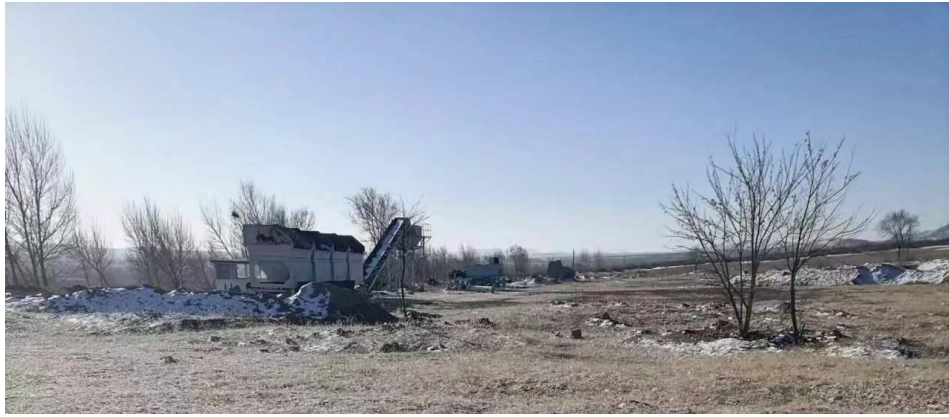
搅拌站与炸药库东南侧相连，现状已废弃，占地面积 1836m<sup>2</sup>。场地内有设备及告示牌等，均属地表堆积物。现状见照片 4-13。

照片4-13 搅拌站（治理中）

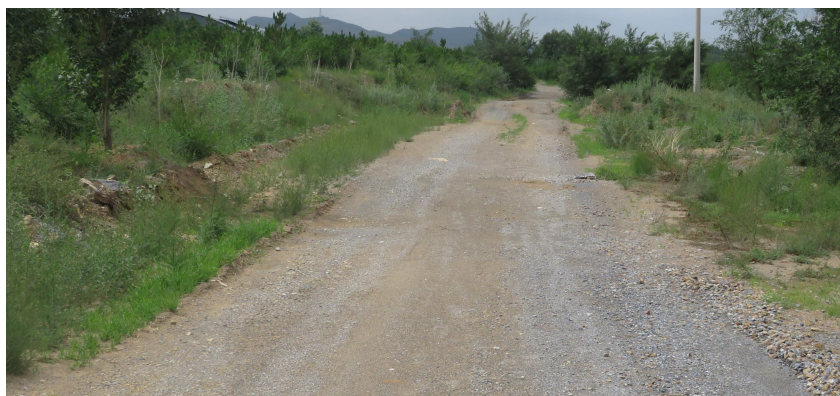
矿区道路连接主要各工程单元，由碎石土碾压而成。道路总长 1300m，宽 3m，占地面积 3900m<sup>2</sup>；道路两侧较平整，无切坡区域。现状见照片 4-14。

照片4-14 矿区道路
