敖汉恒远矿业有限责任公司丰收沈凤建材厂
2025年度矿山地质环境治理计划书

敖汉旗丰收沈凤建材厂
2025年度矿山地质环境治理计划书

编制单位：敖汉恒远矿业有限责任公司

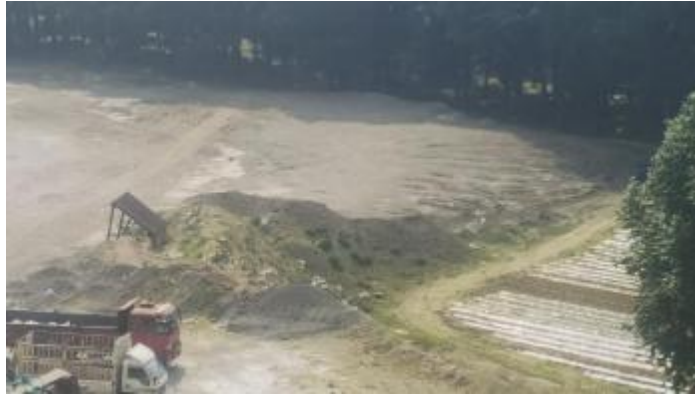
矿山已对《2023年度治理计划书》设计的表土堆部分表土进行清运，其余工程尚未进行治理。

照片2-1 已清运的部分表土堆

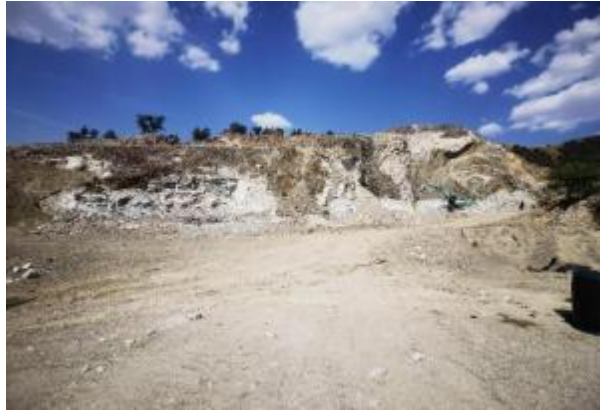
照片4-1露天采场

露天采场位于矿区中部，占地面积21706m²，开采标高643m-713m，边坡坡度60-80°，最大边坡高度41m（见照片4-1）。

露天采场现状已形成不规则的三层台阶，边坡岩体稳定，现状未见崩塌等地质灾害现象，现状条件下地质灾害不发育。

现状矿山最低开采标高643m，地下水位标高600m，露天采场现状未揭露含水层。

露天采场的开挖破坏了原生地形地貌，造成与原生自然景观的不协调，破坏了原生地形地貌景观。

露天采场占地面积21706m²，占用的土地类型为其它草地9504m²，有林地9847m²，采矿用地2355m²。

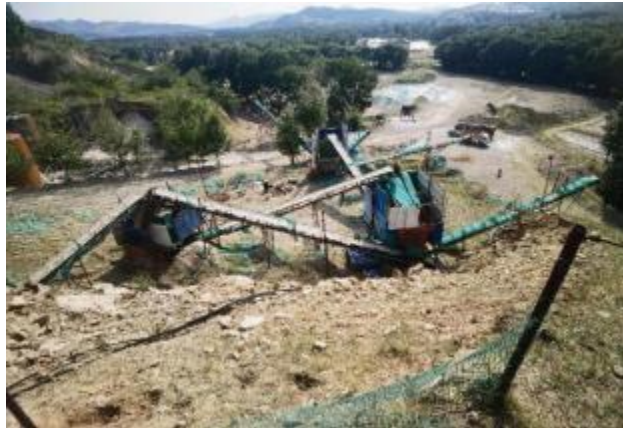
照片4-2 工业场地1

工业场地1位于露天采场西侧，占地面积12827m²，场地内包含有原二分期已治理场地老采坑、废弃房屋、料堆3场地、废弃石灰窑，其中原二分期治理场地面积2532m²，工业场地1新破坏面积10295m²，场地内包括破碎设备、料堆，工业场地东侧存在边坡，边坡最大高度4m，坡度20-90°（见照片4-2）。

现状未见崩塌等地质灾害现象，现状条件下地质灾害不发育。

工业场地1场地未揭露含水层，未对含水层造成影响。

工业场地1的建设破坏了原生地形地貌，造成与原生自然景观的不协调，破坏了原生地形地貌景观。

工业场地1占地面积12827m²，破坏的土地资源类型为旱地555m²，有林地3070m²，其他草地1941m²，采矿用地7261m²。

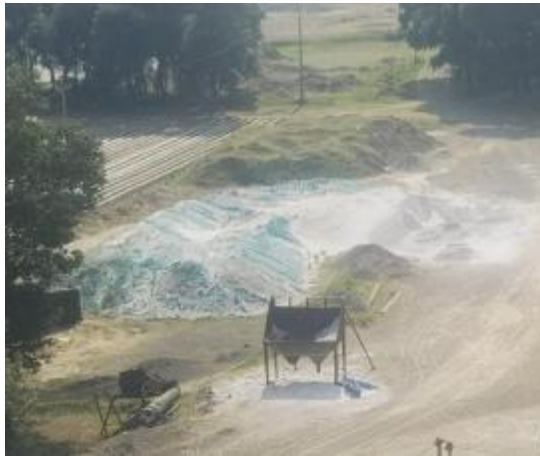
照片4-3 料堆场地2

料堆场地2位于料堆场地1东侧，占地面积2240m²，场地内堆放有部分石料及料堆场地2恢复治理过程场地清理产生的部分废土（见照片4-5）。

料堆场地2场地平坦，现状条件下地质灾害不发育。

料堆场地2现状未揭露含水层，未对含水层造成影响。

料堆场地2的建设破坏了原生地形地貌，造成与原生自然景观的不协调，破坏了原生地形地貌景观。

料堆场地2占地面积2240m²，破坏的土地资源类型为旱地2065m²，有林地175m²。

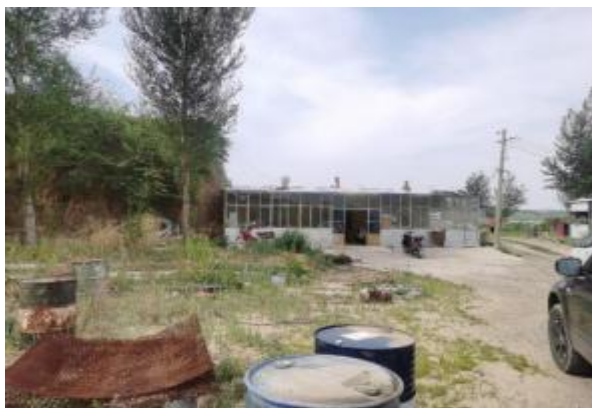
照片4-4 办公生活区

办公生活区位于工业场地1南侧，占地面积为2621m²，场地内包含有砖混结构建筑物、机修配件等，场地存在边坡，边坡高0.5-2.0m，边坡坡度60-90°，（见照片4-4）。

办公生活区场地建设形成土质边坡，现状条件下地质灾害不发育。

办公生活区属于地表小型建筑物，未揭露含水层，未对含水层造成影响。

办公生活区的建设破坏了原生地形地貌，造成与原生自然景观的不协调，破坏了原生地形地貌景观。

办公生活区占地面积2621m²，破坏的土地资源类型为旱地1197m²，有林地1424m²。

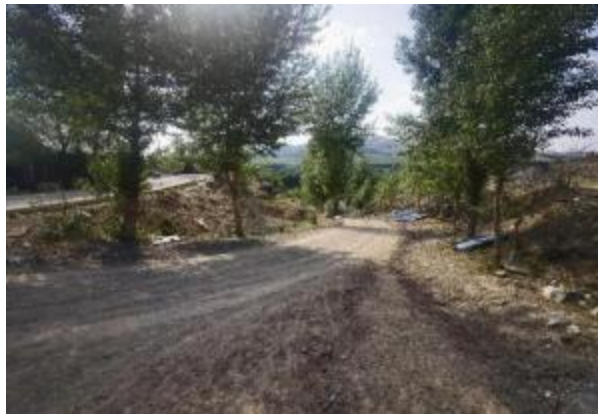
照片4-5 矿区道路

矿区道路用于连接各个功能单元，占地面积为3432m²，长约858m，宽约4m，（见照片4-5）。

矿区道路，现状条件下地质灾害不发育。

矿区道路现状未揭露含水层，未对含水层造成影响。

矿区道路现状破坏了原生地形地貌，造成与原生自然景观的不协调，破坏了原生地形地貌景观。

矿区道路占地面积3432m²，破坏的土地资源类型为有林地2507m²，其它草地642m²，采矿用地283m²。
