敖汉旗金华矿业有限责任公司大石棚灰岩
矿 2025 年度矿山地质环境治理计划书

提交单位：敖汉旗金华矿业有限责任公司

2025 年 3 月

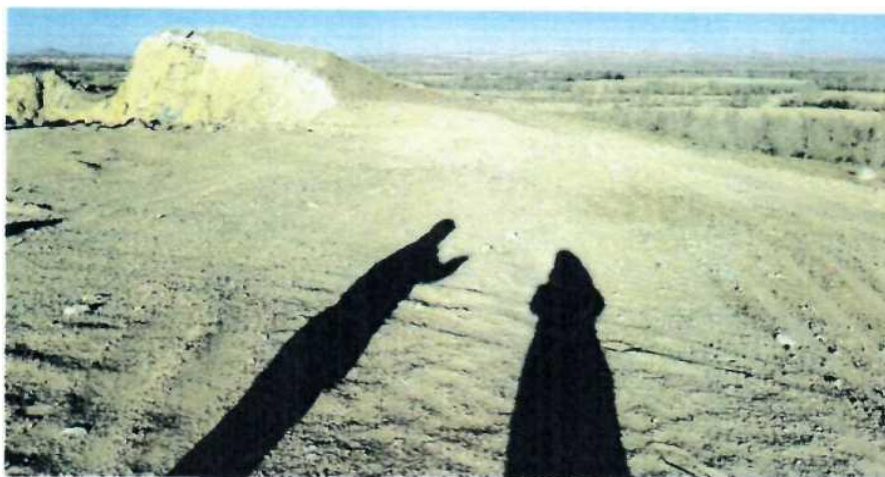
经实地查看矿山地质环境现状并查看验收资料,矿山已完成1#—5#采场内零散堆放的废石清理,超采区域垫坡工程。完成1#采场东侧、2#采场东侧、3#采场西南侧、4#采场北侧超采区域边坡削坡,超采区域进行覆土整平,植被恢复效果较好;5#表场西侧超采区域边坡削坡,超采区域进行覆土,未恢复植被;2#排土场东侧、3#排土场北侧超采区域已达到恢复植被条件,由于季节原因,以上区域均未恢复植被(见照片2-1~2-5)。

照片 2-1 1#采场东侧治理效果(取自验收意见书)

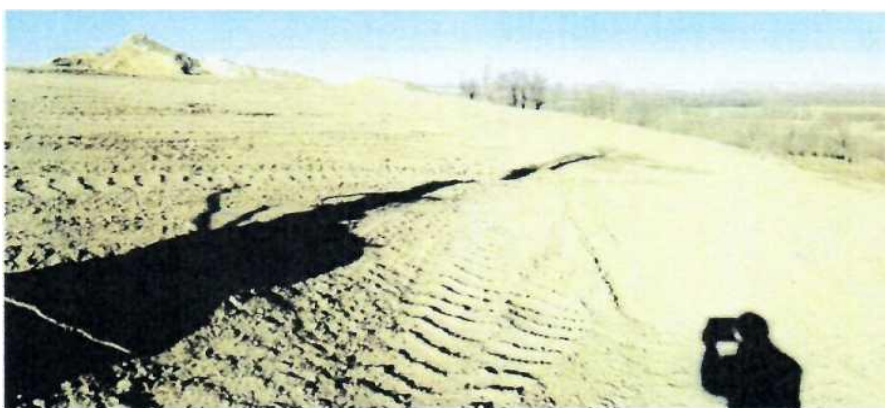
照片 2-2 2#采场东侧及2#排土场治理效果(取自验收意见书)

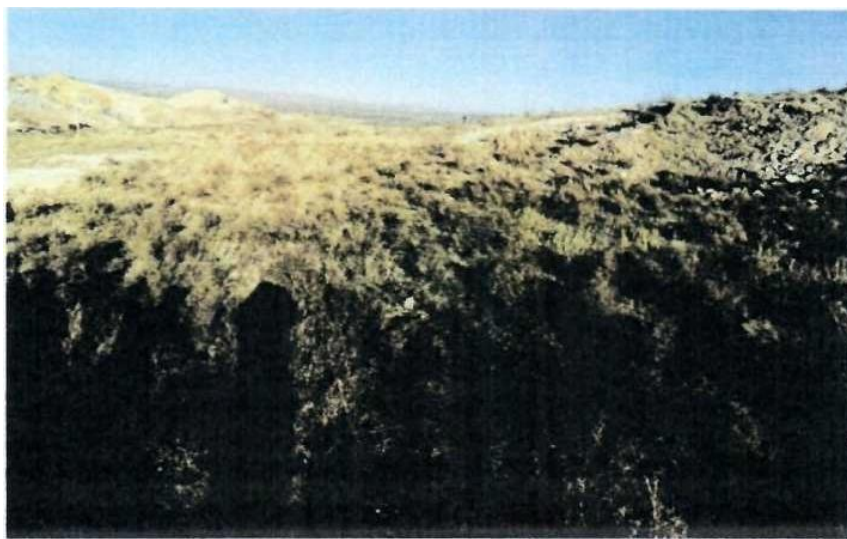
照片 2-5 4#采场北侧治理效果（取自验收意见书）

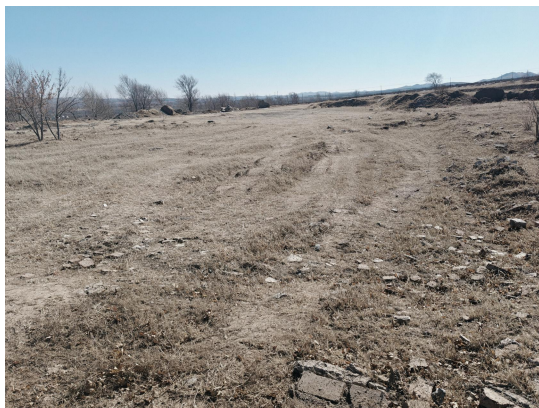
照片 2-6 炸药库（治理后）

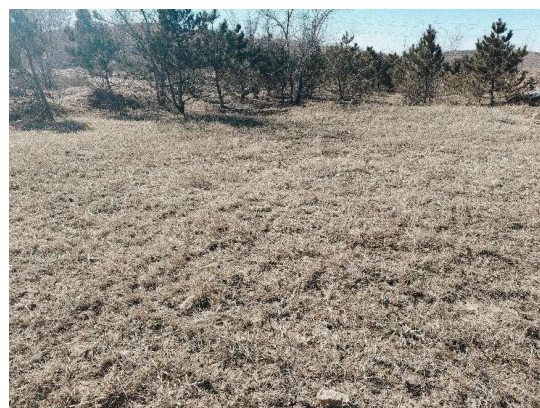
照片 2-7 原职工宿舍（治理后）

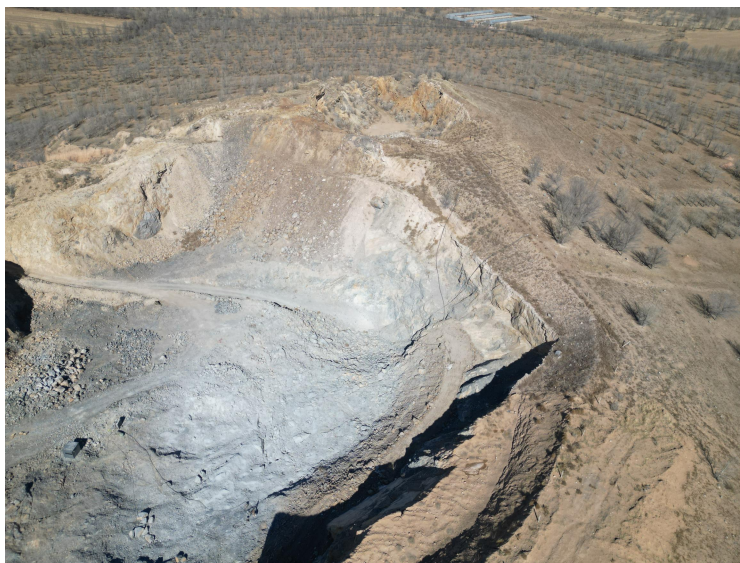
照片 4-1 1#露天采坑

1#露天采坑位于矿区一采区北部，占地面积 31819m²。采坑呈南北方向展布，南北长 420m，东西宽 170m。现状见照片 4-1。

矿山在场地上修建与原地貌不相协调的人工建筑，形成斑块化景观，降低了当地地形地貌景观的整体和谐度。

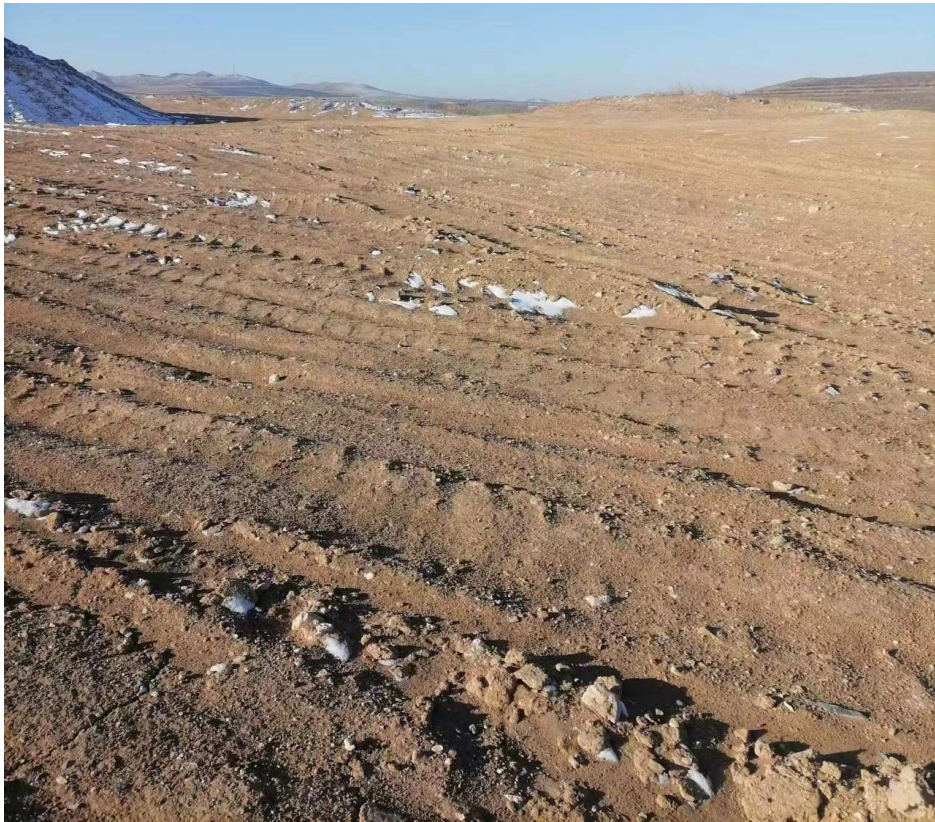
照片 4-2 3#露天采坑

3#露天采坑位于2#露天采坑南侧，占地面积1513m²。采坑呈近东西方向展布，长约78m，宽约20m。现状见照片4-2。

矿山在场地上修建与原地貌不相协调的人工建筑，形成斑块化景观，降低了当地地形地貌景观的整体和谐度。

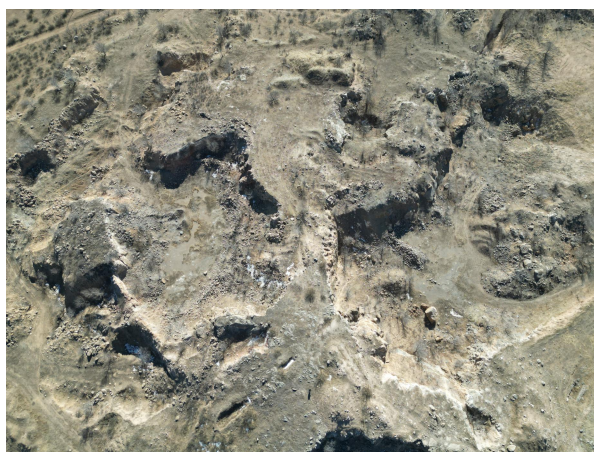
4#露天采坑位于二采区，占地面积 68561m²。采坑呈近东西方向展布，长约 420m，宽约 210m。现状见照片 4-3。

照片 4-3 4#露天采坑（局部）

矿山在场地上修建与原地貌不相协调的人工建筑，形成斑块化景观，降低了当地地形地貌景观的整体和谐度。

4#露天采坑

对场地内高陡边坡进行削坡、垫坡，通过削坡、垫坡的方式使其边坡更稳定及与周围地貌环境相协调，削坡、垫坡量为 1231m³。

覆土及整平厚度为 0.3m，覆土及整平量为 23743m³。

对 4#露天采坑矿区范围以外部分进行种植灌丛，灌丛采用种植山杏，对 4#

露天采坑矿区范围内进行种草。经计算种植山杏 7618 株，种草 38090m²。

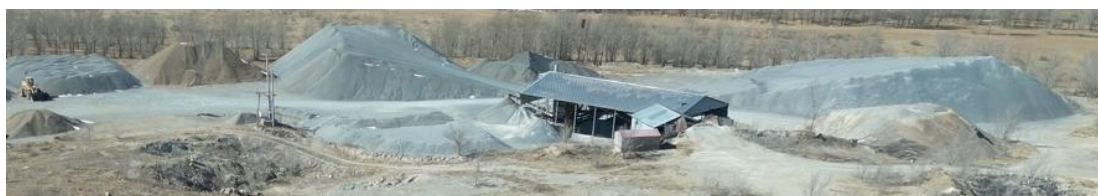
照片 4-4 工业场地

工业场地位于 1#露天采坑西南侧，占地面积 20379m²，场地内有矿石粉碎设备，成品料堆，均建在地表之上，场地的建设形成的斑块化景观破坏了当地的原生地形地貌和植被资源。现状见照片 4-4。

矿山在场地上修建与原地貌不相协调的人工建筑，形成斑块化景观，降低了当地地形地貌景观的整体和谐度。

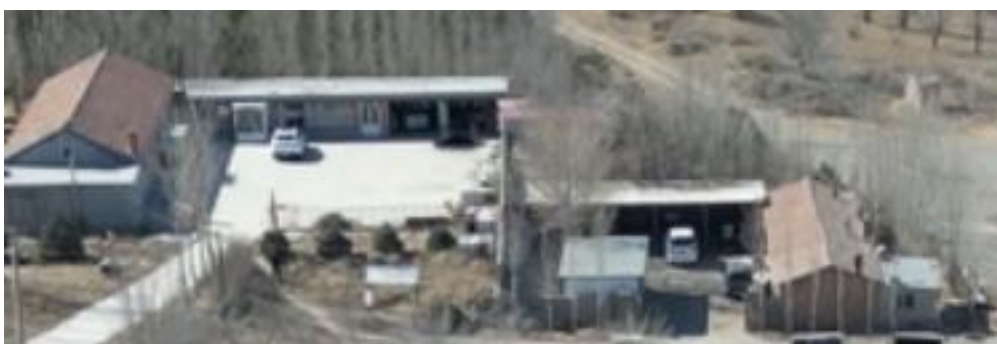
照片4-5 办公生活区

办公生活区位于工业场地南侧，占地面积 2531m²，场地内有单层砖构建筑、钢构敞篷、临时养殖圈舍，停车场及零散堆积等，均建在地表之上，场地的建设形成的斑块化景观破坏了当地的原生地形地貌和植被资源。现状见照片 4-5。

矿山在场地上修建与原地貌不相协调的人工建筑，形成斑块化景观，降低了当地地形地貌景观的整体和谐度。

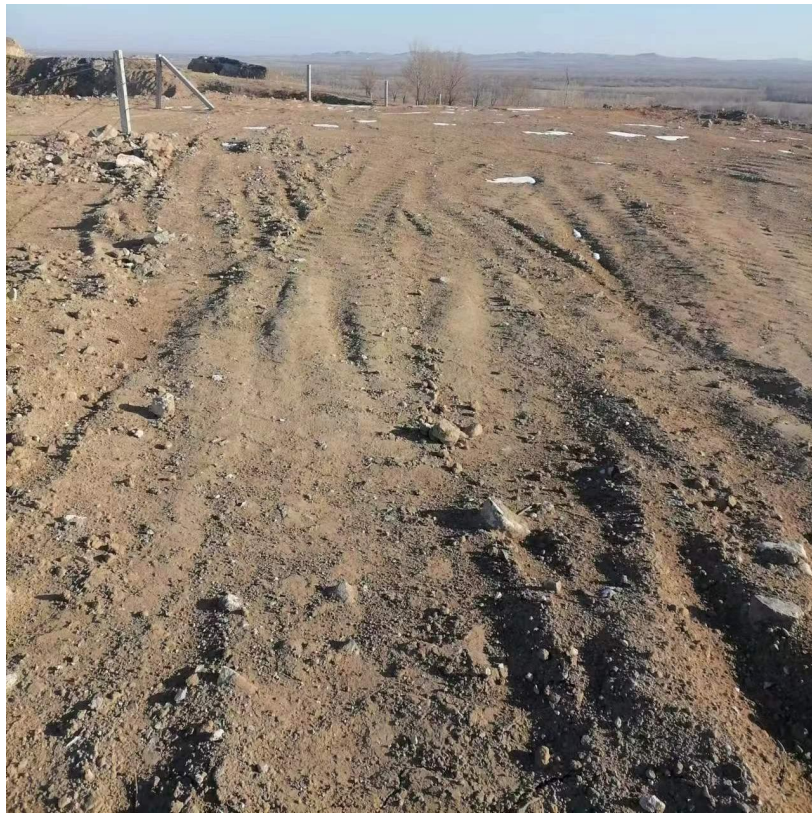
排土场位于 1#露天采坑中部东侧，占地面积 995m²，排土平均高度 3.0m，场地的建设形成的斑块化景观破坏了当地的原生地形地貌和植被资源。现状见照片 4-6。

照片4-6 排土场（治理中）

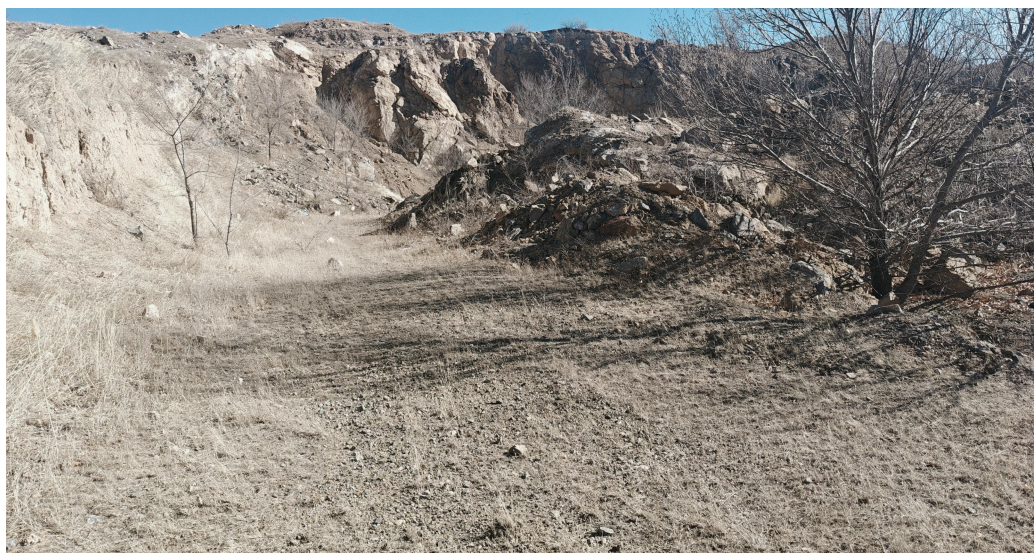
废弃采场与工业场地北侧相连，占地面积 5181m²。采场呈近圆形展布，直径约 75m。现状见照片 4-7。

照片4-7 废弃采场（局部）

矿山在场地上修建与原地貌不相协调的人工建筑，形成斑块化景观，降低了当地地形地貌景观的整体和谐度。

根据《治理方案》设计2025年治理工程及矿山自行已治理等实际情况，确定本年度治理工程包括：继续对前期已完成治理工程单元进行植被完善，管护；对2024年未完成治理工程，本年度继续设计完成治理；对4#露天采坑进行削坡、垫坡、覆土及整平、完善恢复植被等工作；对废弃采场进行清运、削坡垫坡、覆土整平、恢复植被；对评估区进行地质灾害及地形地貌景观进行监测，对恢复植被进行管护。

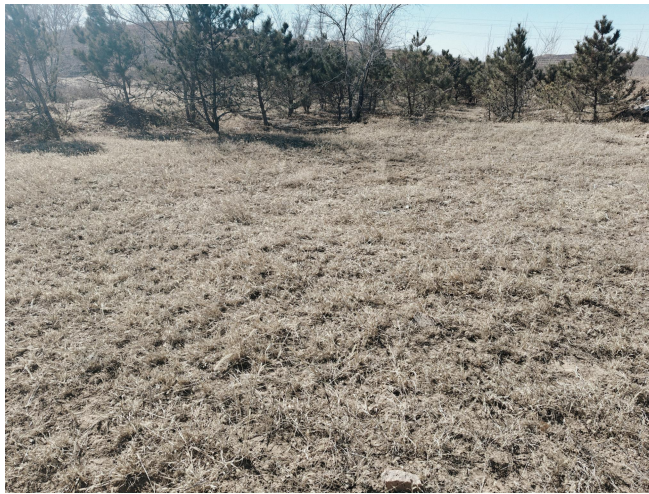
原职工宿舍位于办公生活区东南约 100m 处，现状治理中，见照片 4-8。

照片4-8 原职工宿舍（已治理）

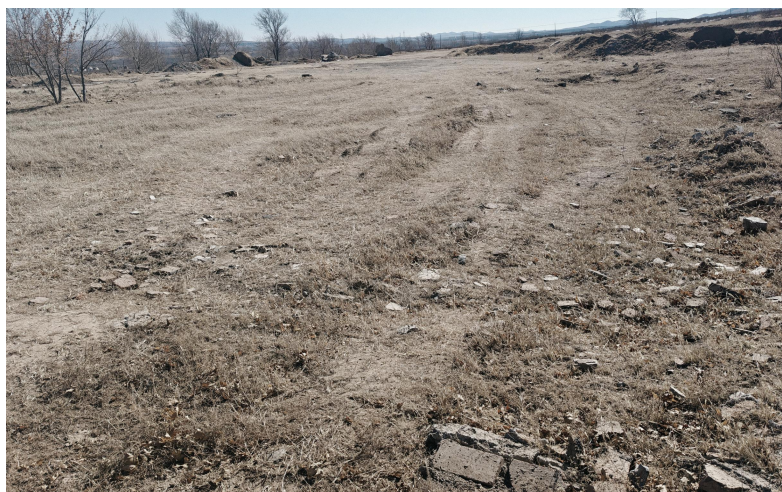
炸药库及值班室位于原职工宿舍东南约 40m 处，现状治理中，见照片 4-9。

照片4-9 炸药库及值班室（已治理）

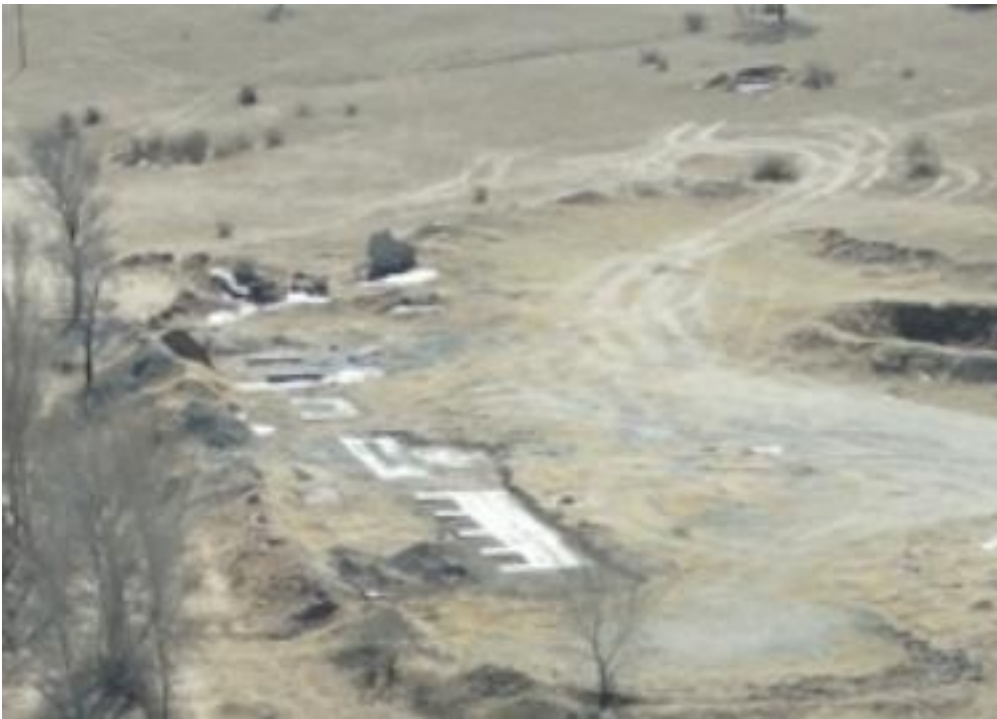
搅拌站与炸药库东南侧相连，现状已废弃，占地面积 1836m²。场地内有设备及告示牌等，均属地表堆积物。现状见照片 4-10。

照片4-10 搅拌站（已治理）

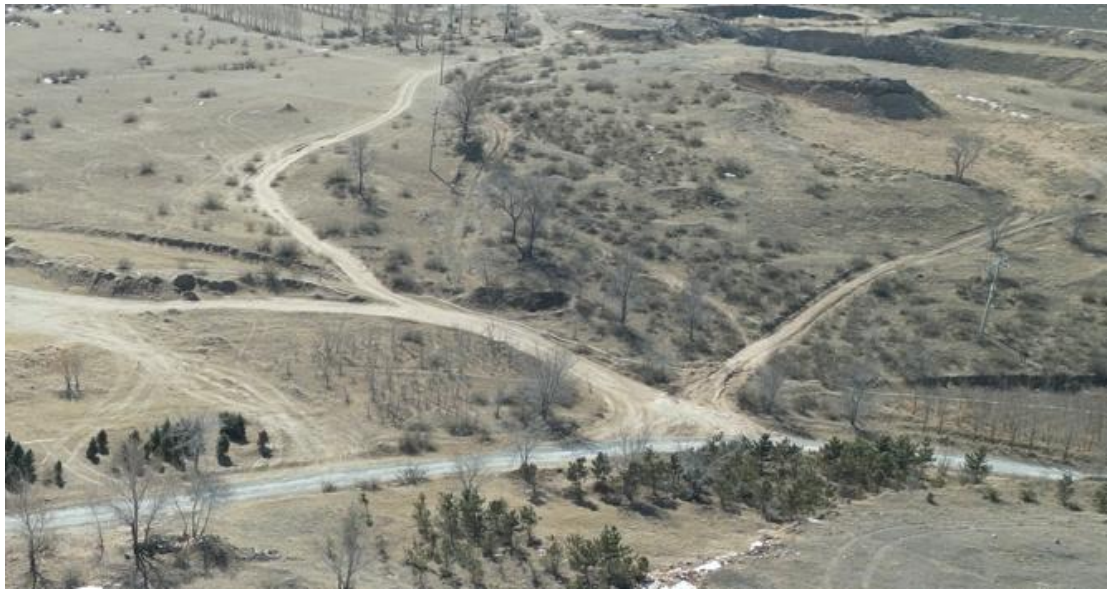
矿区道路连接主要各工程单元，由碎石土碾压而成。道路总长 1300m，宽 3m，占地面积 3900m²；道路两侧较平整，无切坡区域。现状见照片 4-14。

照片4-11 矿区道路（局部）
