敖汉旗佳伟矿业有限公司

杨树沟铁矿

2023 年度矿山地质环境治理计划书

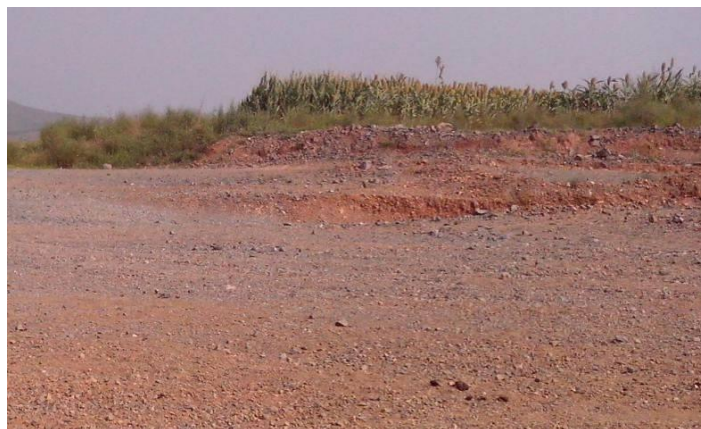
照片 2-1 回填后的露天采坑 2

前期利用露天开采及巷道掘进产生的废石对露天采坑 2 中部进行回填，将其分为两个采坑，形成现状的露天采坑 2-1、2-2，回填面积 4433m²，深度约 15m，回填量约 66495m³，见表 2-1。回填效果见照片 2-1。

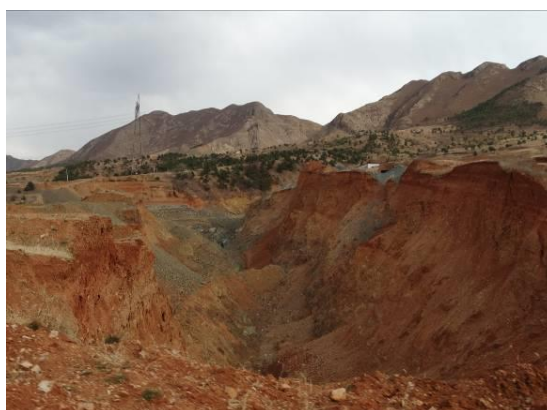
照片 4-2 露天采坑 4

露天采坑 4 长 110m，宽 40m，深 6.5m，面积 4381m²，NE~SW 方向展布。

现状条件下露天采坑 4 两侧围岩局部形成陡立边坡，且顶部围岩较为破碎，东侧边坡已见有围岩崩落坑底痕迹，故存在崩塌地质灾害，由于形成的崩塌地质灾害规模较小，其附近无生产、生活设施，其地质灾害危险性较小。

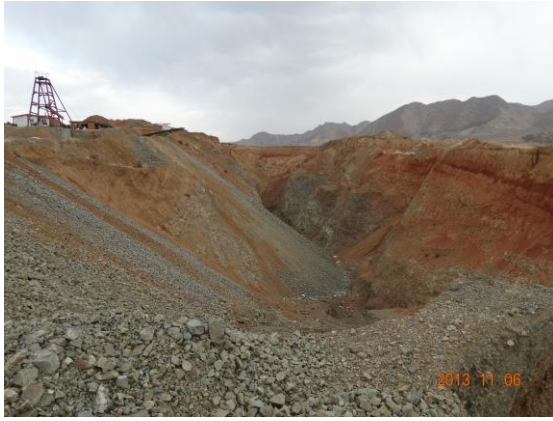
照片 4-3 露天采坑 2-1

露天采坑 2-1 长 240m，宽 45m，深 21.0m，面积 10833m²，NE~SW 方向展布。

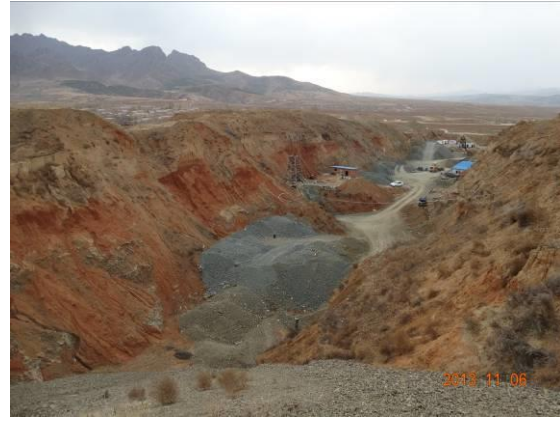
照片 4-4 露天采坑 2-2

露天采坑 2-2 长 316m，宽 60m，深 12.2m，面积 18935m²，NE~SW 方向展布。

但露天采坑 2-2 中建有两条竖井（SJ6、SJ7），竖井深度均超过了本区域基岩裂隙水埋深，破坏了基岩裂隙含水层结构。

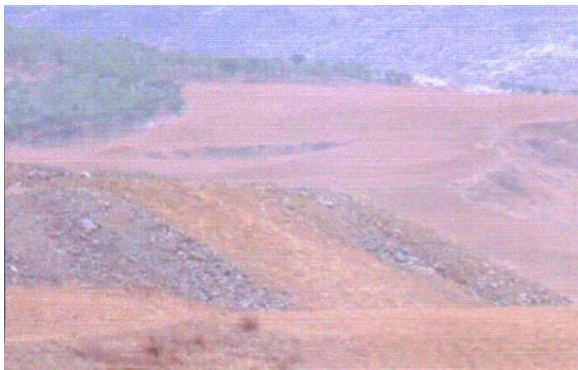
照片 4-5 排土场 1

排土场总面积 58876m^2 ，堆放高度 $1.9\sim 6.57\text{m}$ ，存放表土及废石量约 205815m^3 。现状调查排土场排放没有形成高陡边坡，所在位置地形坡度较缓，下游排水畅通，没有发生泥石流、崩塌、滑坡等地质灾害。

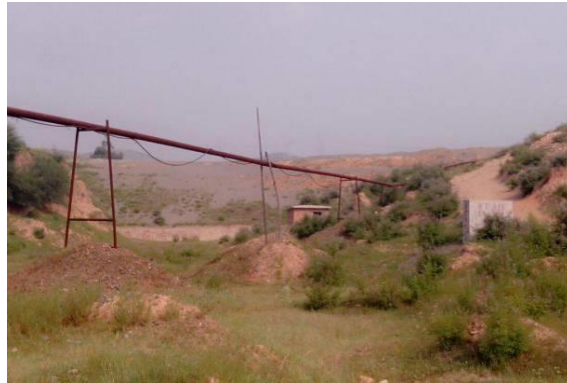
照片 4-15 尾矿库

尾矿库位于矿区外西北方向 5km 处，总面积 16380m²。尾矿坝体高 13m，坝顶长 86m，宽 5m，坡角 45°，坝体稳定，现状未发生地质灾害，地质灾害不发育。

尾矿库未设置防渗措施，废水经过处理，有害物质含量少，不外排，且本区属于半干旱气候区，降水淋滤渗透作用有限，对含水层影响较轻。

尾矿库总面积 16380m²，尾矿堆积规模较大，与原有自然景观不协调，增加景观破碎度，使原来连续分布的生态景观中产生生态斑块，对原生的地形地貌景观造成破坏。

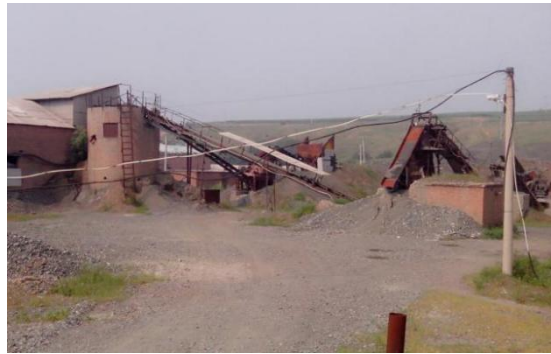
照片 4-16 选矿工业场地

选矿工业场地位于尾矿库南面 500m 较为平缓的坡脚地带，场地内建设有办公室、选矿车间、厂房、料场等，总面积 26889m²。目前处于停产状态。现状未发生地质灾害，地质灾害不发育。

选矿工业场地内建筑物主要为砖混结构，总面积 26889m²，与原有自然景观

不协调，增加景观破碎度，使原来连续分布的生态景观中产生生态斑块，对原生的地形地貌景观造成破坏。
