2026 年度敖汉旗宇丰矿业有限责任公
司宇丰矿金厂梁金矿
矿区生态修复年度计划

敖汉旗宇丰矿业有限责任公司

二〇二六年三月

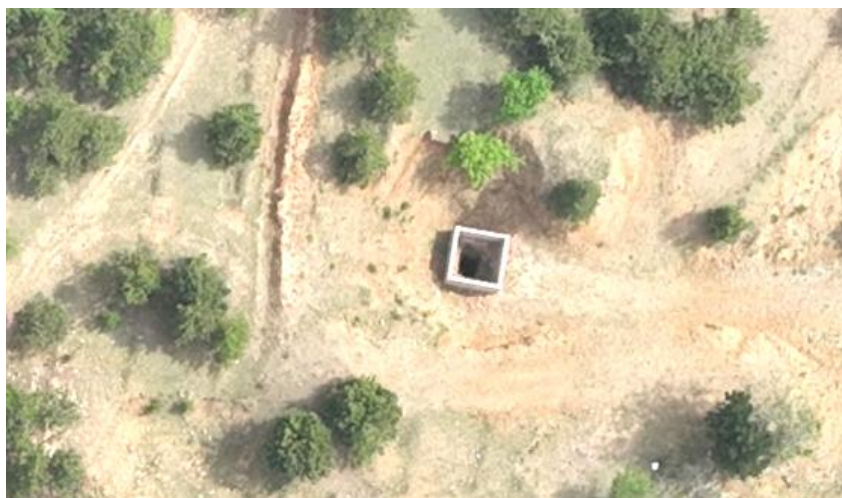
照片 1-2 FJ2 工业场地

位于矿区西侧，场地长约9m，宽约8m，占地面积0.0087hm²。场地有风井，FJ2井深 95m，井筒断面为矩形，净断面规格为2.0×2.0m；根据现场调查，场地内风井周边进行了浆砌石维护未封堵。场地建设，破坏地表植被，形成与周边地形地貌不相协调的生态斑块，改变了原生景观状态，现状对地形地貌景观影响较严重(照片1-2)。

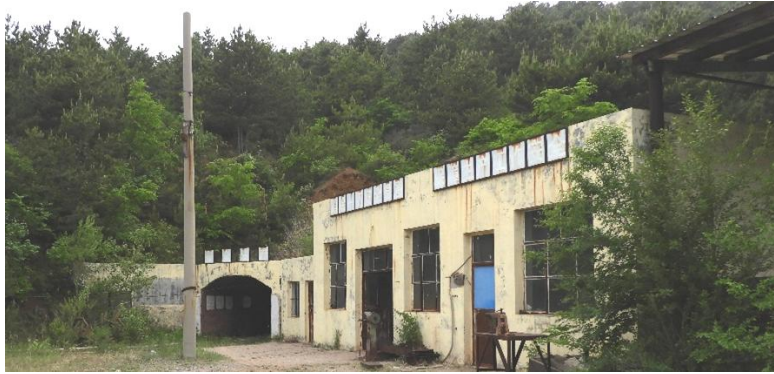
照片1-3 PD5工业场地（硐口）

位于矿区中南部，场地内主要有平硐（PD5）、办公生活区、仓库、看守房。场地长约83m，宽约25m，占地面积约0.2026hm²。场内建筑总面积为110m²，砖瓦结构，单层平均高度约5m。PD1长190m，硐口坐标：X=4656929.89，Y=40535899.17，平硐口方位310°，巷道规格2.4×2.6m。场地建设之初切挖山体，办公生活区的后缘存在切坡，切坡总长约60m，切坡高度平均1~2m，切坡坡度40~60°。场地的建设破坏了原有的地形地貌景观和植被，形成与周边地形地貌不相协调的生态斑块，改变了原生景观状态，现状对地形地貌景观影响较严重(照片1-3)。

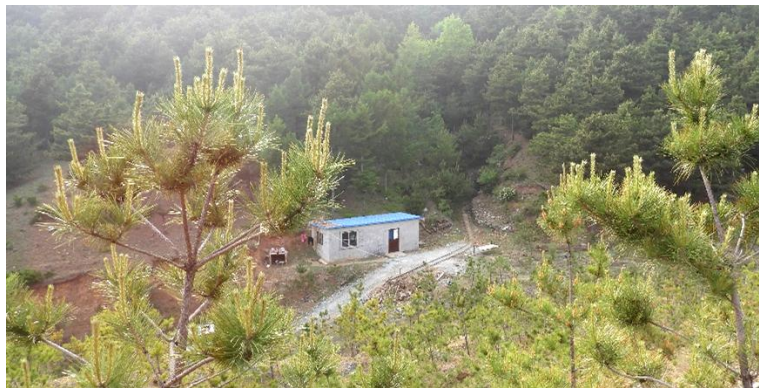
照片 1-4 PD6 工业场地

位于矿区西部，场地内主要有平硐（PD6）及值班室，长约52m，宽约46m，占地面积0.0453hm²。场内建筑总面积为15m²，砖瓦结构，单层平均高度约5m。PD6长200m，硐口坐标：X=4656911.88，Y=40535496.34，平硐口方位0°，巷道规格2.4×2.6m。办公生活区的后缘存在切坡，切坡总长约18m，切坡高度平均1~2m，切坡坡度40~60°。场地建设破坏地表植被，形成与周边地形地貌不相协调的生态斑块，改变了原生景观状态(见照片1-4)，对地形地貌景观的影响较严重。

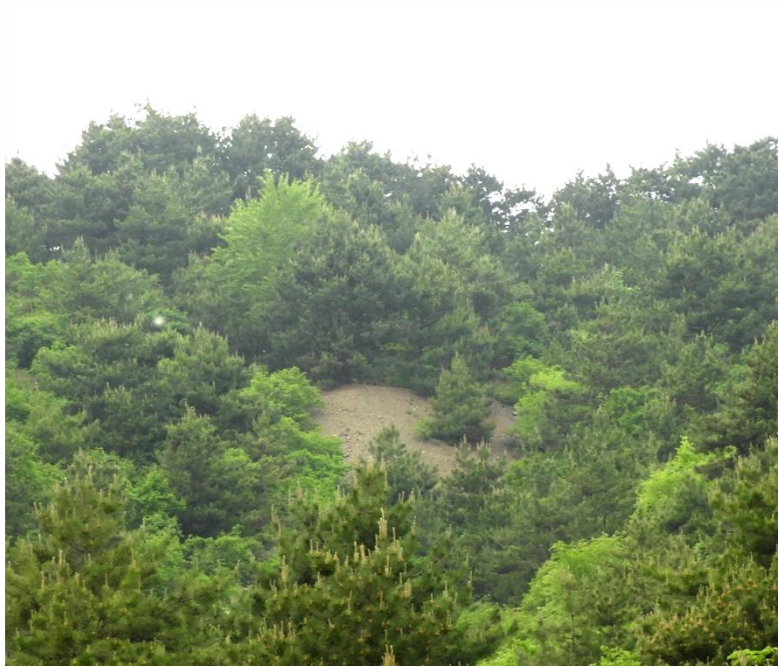
照片1-5 PD35场地

场地位于矿区中西部，场地长约20m，宽约12m，占地面积0.0286hm²。场地有平硐（PD35）。根据现场调查，PD35现已封堵，硐口后缘存在切坡，切坡长约20m，高约2~4m，坡角65°左右，硐口前缘废石铺垫场地形成堆坡，堆坡长约26m，高约2~6m，堆坡量约172m³，坡角45~65°。场地建设破坏地表植被，形成与周边地形地貌不相协调的生态斑块，改变了原生景观状态（见照片1-5），对地形地貌景观的影响较严重。

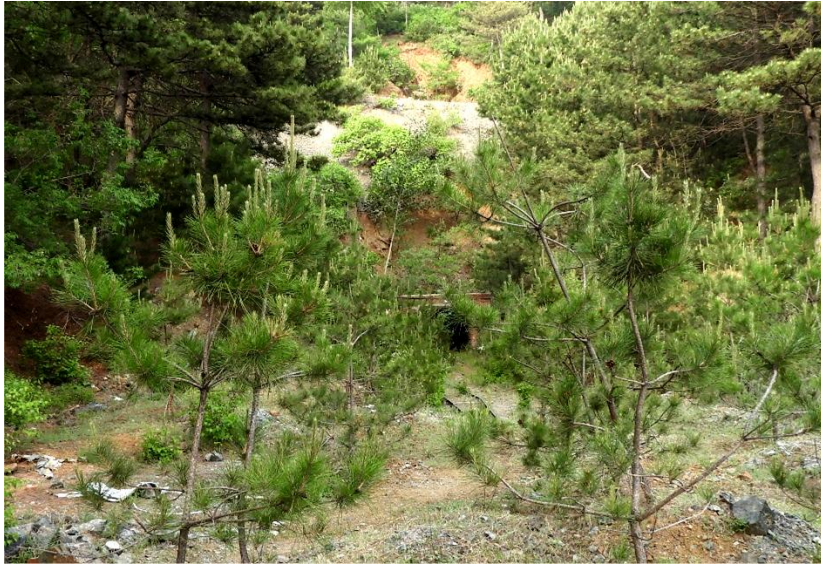
照片 1-6 PD770 场地

场地位于矿区南部，PD6 工业场地东侧，场地长约 78m，宽约 25m，占地面积 0.0480hm²。PD770 硐口方位 75°，巷道规格 2.0×2.0m，PD770 未封堵，硐口存在废弃建筑物面积约 40m²，硐口后缘存在长 8m、高 1-3m、坡度约 50° 的切坡，硐口前缘为前期治理 2#废石场。

根据现场调查，矿山原计划于现 PD770 硐口上方位置开拓平硐，未正式掘进即废弃，后调整标高后于现 PD770 位置正式开拓平硐。现状 PD770 硐口上方仍遗留废弃位置建设初期产生的切坡及渣石堆坡，切坡长约 12m、高约 2-4m、坡角 40-60°；堆坡长约 15m、高约 3-5m、坡角约 40°。场地建设，破坏地表植被，形成与周边地形地貌不相协调的生态斑块，改变了原生景观状态，现状对地形地貌景观影响较严重（照片 1-6）。

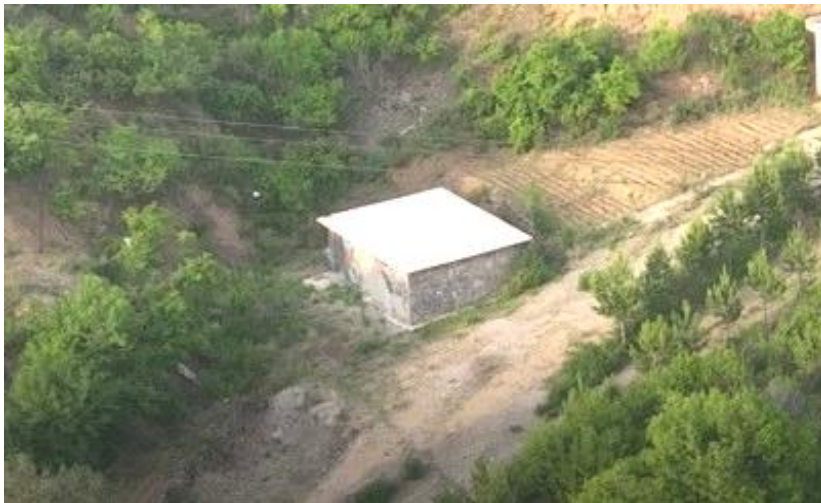
照片 1-7 备用通风井

位于矿区中东部，做为井下巷道的紧急备用通风口，总建筑占地面积约 0.0052hm^2 。场地平缓，无明显的切坡。场地建设，破坏地表植被，形成与周边地形地貌不相协调的生态斑块，改变了原生景观状态，现状对地形地貌景观影响较严重(照片3-10)。

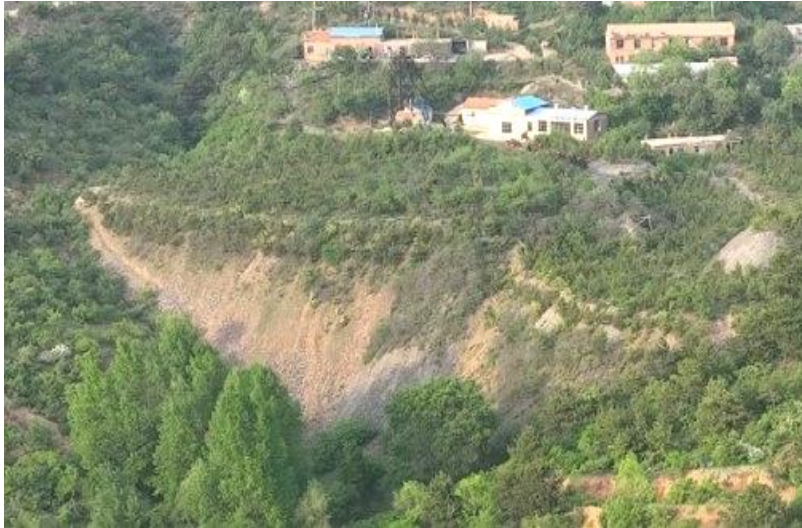
照片1-8 1#废石场（远景）

位于矿区中部，SJ1 竖井工业场地东侧，场地长约 112m，宽约 90m，废石顺坡堆放，最大堆放高度约 2~10m，堆放坡角小于 $30-45^\circ$ ，占地面积为 1.1505hm^2 。现状废石场 1 内废石堆放量约为 20754m^3 。经现场调查，矿山对场地顶部进行了植被恢复，长势较好。场地建设，破坏地表植被，形成与周边地形地貌不相协调的生态斑块，改变了原生景观状态，现状对地形地貌景观影响较严重(照片 1-8)。

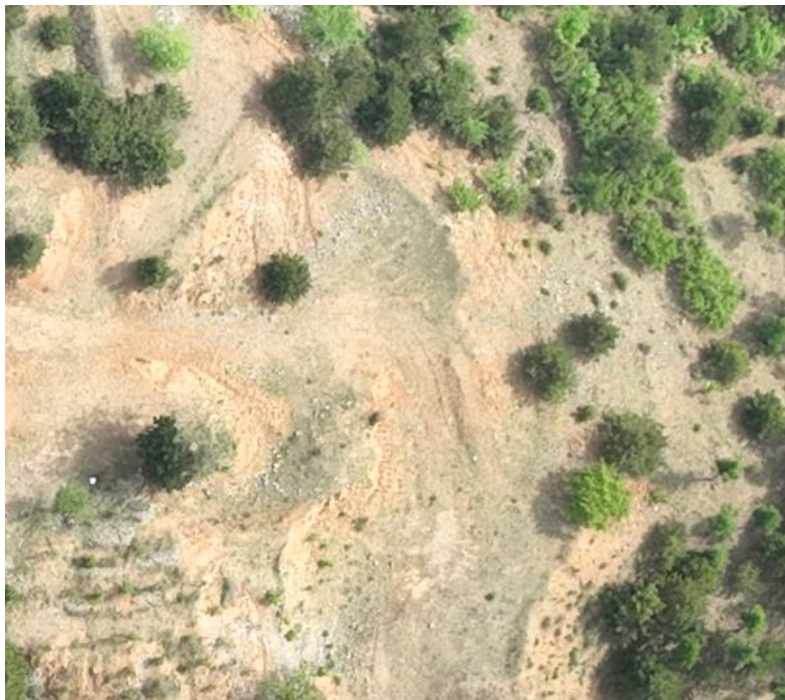
照片 1-9 3#废石场

位于矿区西部，FJ2 工业场地西侧，场地呈中间低，两边高形态，最大堆放高度约 1~4m，堆放坡角约 30-45°，占地面积为 0.0590hm²。根据现场调查，现状废石场 3 内废石堆放量约为 363m³。场地建设，破坏地表植被，形成与周边地形地貌不相协调的生态斑块，改变了原生景观状态，现状对地形地貌景观影响较严重(照片 1-9)。

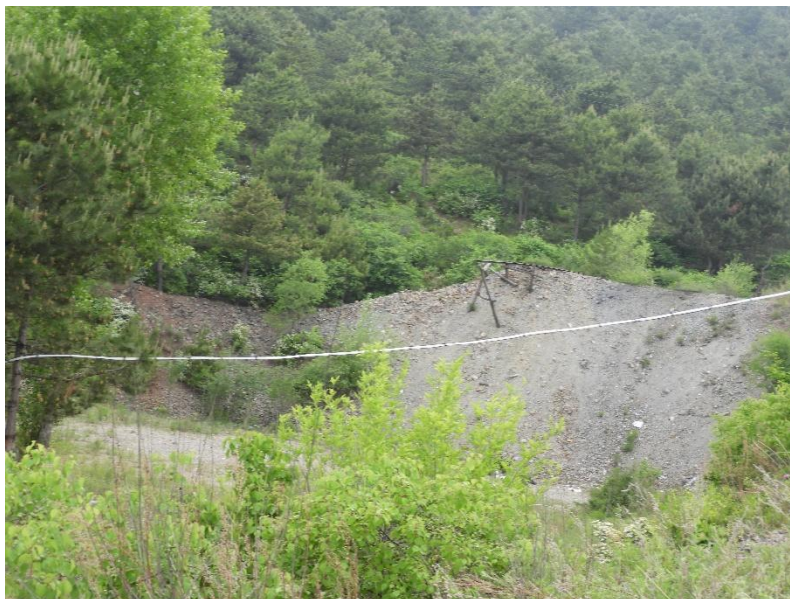
照片1-10 PD5废石场

位于矿区内南部，PD5 生产期间产生的废石顺坡堆积，占地面积约 0.1539hm²。废

石堆高约 3m-9m，堆坡角约 35°，经三角网法估算废石方量约 7234m³，场地建设，破坏地表植被，形成与周边地形地貌不相协调的生态斑块，改变了原生景观状态，现状对地形地貌景观影响较严重，见照片 1-10。

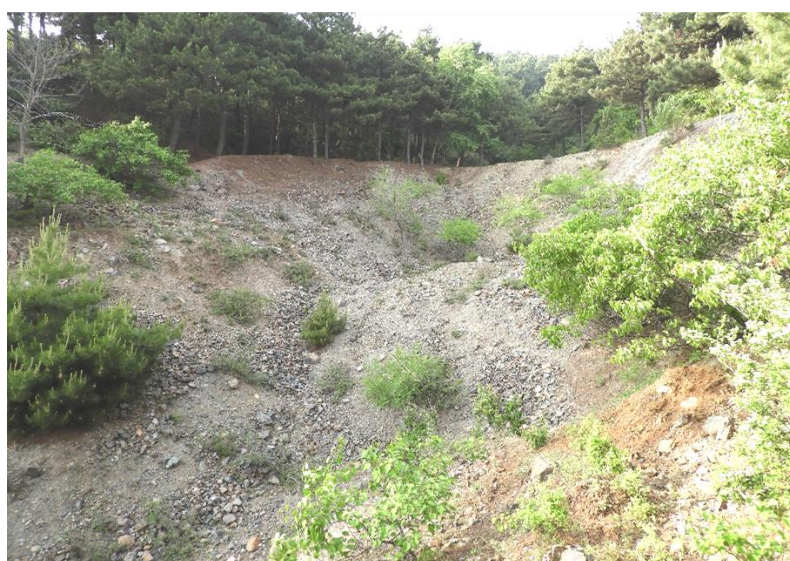
照片1-11 废弃PD4废石场（全景）

位于矿区内南部，占地面积约 0.1183hm²。PD4 掘进产生的废石顺坡堆积，废石大部分被清运，现状地表残留废石较分散，堆高约 0.5m-4m 不等，堆坡角约 20-35°，经三角网法估算废石方量约 1889m³，根据现场查看，场地内已自然恢复零星植被。场地建设，破坏地表植被，形成与周边地形地貌不相协调的生态斑块，改变了原生景观状态，现状对地形地貌景观影响较严重，见照片 1-11。

1. 废弃PD4场地：垫坡整形25m³、覆土47m³、植树23株。
2. 废弃PD4废石场：清运1889m³、翻耕0.1183hm²、植树395株。
3. 1#废石场：清运7445m³。
4. 土地损毁监测的对象是评估区全域范围，监测 2 次。
5. 对土地复垦效果监测，监测内容包括植物生长势、高度、覆盖度等，监测2次。
6. 管护 2 次。
7. 地质灾害及含水层等监测。

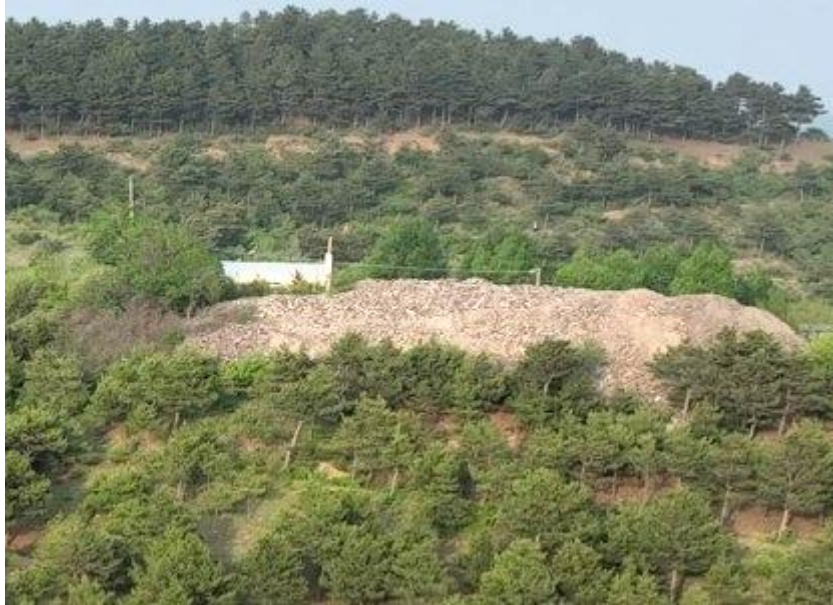
照片1-12 矿石堆放场

矿石堆放场位于矿区内中部，选矿厂的北侧，场地面积 0.1370hm²，根据现场调查，现状场地存在一处矿石堆，堆高约 5m-10m，堆坡角约 35°，经三角网法估算矿石方量约 5942m³。场地建设，破坏地表植被，形成与周边地形地貌不相协调的生态斑块，改变了原生景观状态，现状对地形地貌景观影响较严重，见照片 1-12。

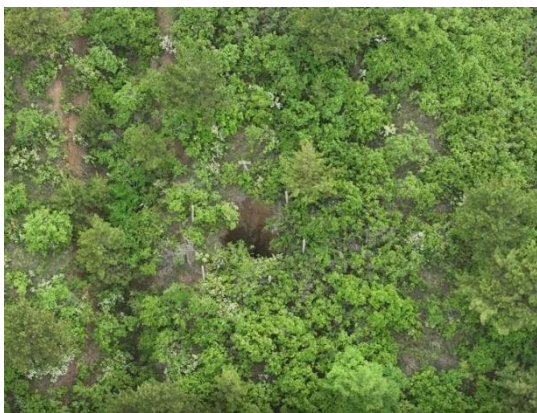
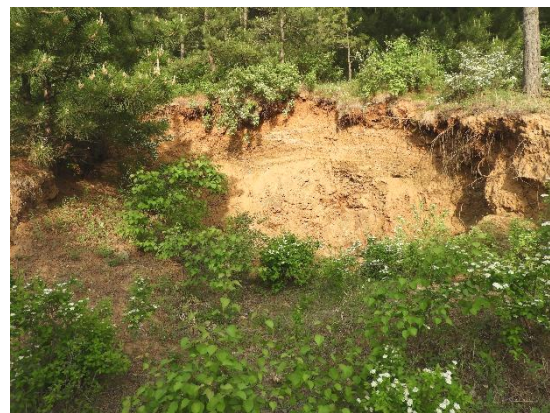
照片 1-13 民采坑 1、民采坑 2 照片

矿区中西部范围内分布两处采坑，总占地面积0.0040hm²，挖损总体积约143m³。民采坑1位于矿区的中西部，占地面积0.0019hm²；民采坑2位于矿区的中西部，占地面积0.0021hm²。场地的建设破坏了原始地形地貌景观及植被，对地形地貌景观的影响较严重。

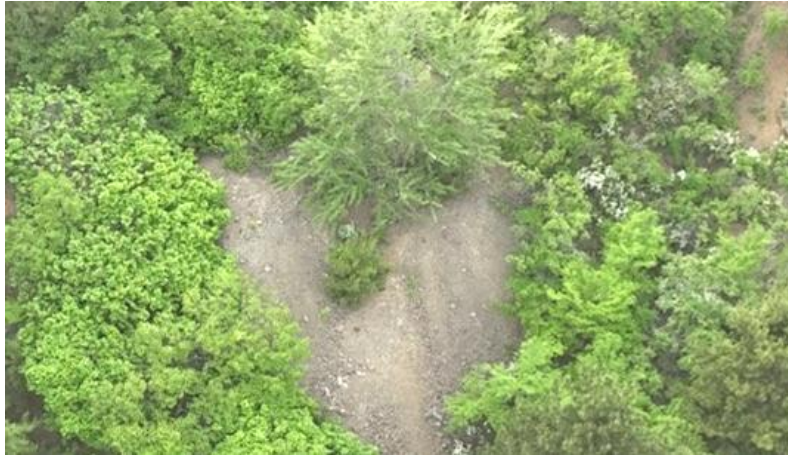
照片 1-14 废弃 PD1 场地

场地位于矿区中西部，场地长约20m，宽约12m，占地面积0.0241hm²。场地有废弃平硐1。根据现场调查，废弃平硐1现已封堵，后缘存有切坡，切坡长约15m，高约0.6~3m，坡角65°左右，硐口前缘废石铺垫场地形成堆坡，堆坡长约17m，高约1~3m，堆坡量约28m³，坡角45~65°。场地建设破坏地表植被，形成与周边地形地貌不相协调的生态斑块，改变了原生景观状态（见照片1-14），对地形地貌景观的影响较严重。

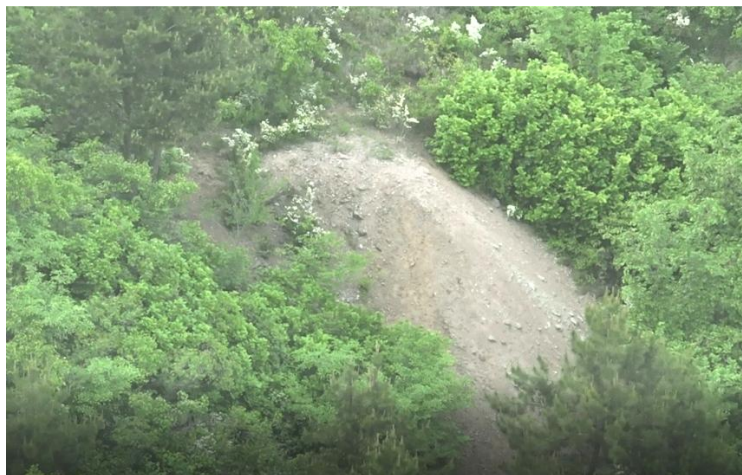
照片 1-15 废弃 PD2 场地

场地位于矿区中西部，场地长约20m，宽约12m，占地面积0.0113hm²。场地有废弃平硐2。根据现场调查，废弃平硐2现已封堵，后缘存有切坡，切坡长约10m，高约0.6~3m，坡角65°左右，硐口前缘废石铺垫场地形成堆坡，堆坡长约13m，高约0.7~3m，堆坡量约23m³，坡角45~65°。场地建设破坏地表植被，形成与周边地形地貌不相协调的生态斑块，改变了原生景观状态（见照片1-15），对地形地貌景观的影响较严重。

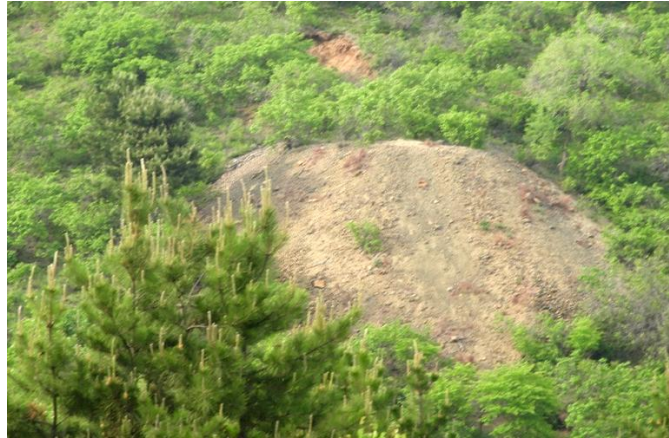
照片 1-16 废弃 PD3 场地

场地位于矿区中西部，场地长约12m，宽约8m，占地面积0.0225hm²。场地有废弃平硐3。根据现场调查，废弃平硐3现已封堵，后缘存有切坡，切坡长约10m，高约0.6~3m，坡角65°左右，硐口前缘废石铺垫场地形成堆坡，堆坡长约13m，高约0.7~3m，堆坡量约28m³，坡角45~65°。场地建设破坏地表植被，形成与周边地形地貌不相协调的生态斑块，改变了原生景观状态（见照片1-16），对地形地貌景观的影响较严重。

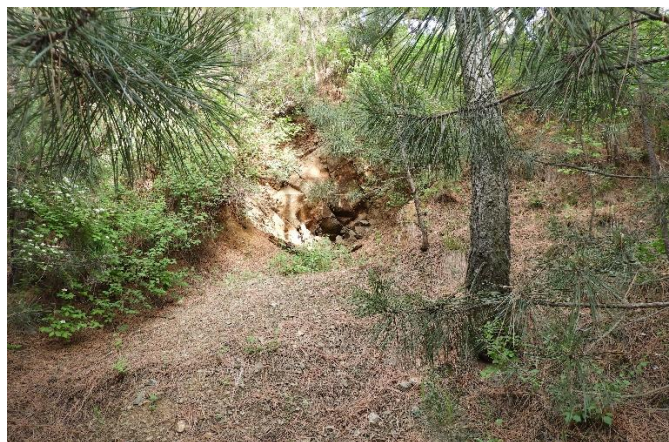
照片 1-17 废弃 PD4 场地

场地位于矿区西部，场地长约30m，宽约10m，占地面积0.0094hm²。场地有废弃平硐4。根据现场调查与矿山人员了解，废弃平硐4内部已多年未采动，内部通道已坍塌，现入口碎石堆积已进行封堵。后缘存有切坡，切坡长约10m，高约0.8~3m，坡角65°左右，硐口前缘废石铺垫场地形成堆坡，堆坡长约13m，高约0.7~3m，堆坡量约25m³，坡角45~65°。场地建设破坏地表植被，形成与周边地形地貌不相协调的生态斑块，改变了原生景观状态（见照片1-17），对地形地貌景观的影响较严重。

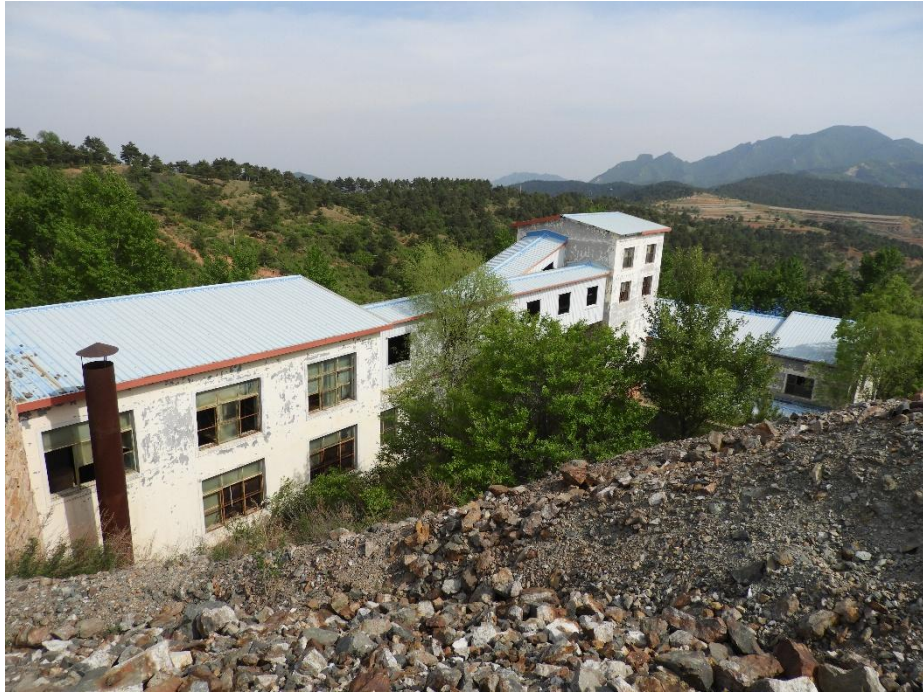
照片 1-18 选矿厂

选厂位于矿区东南侧，场地面积 0.4695hm^2 ，场地内有矿石堆放场、破碎车间、分选车间等，建筑物面积约 1164m^2 ，高度 $3\text{--}10\text{m}$ 。场地硬化面积约 426m^2 。场地内建筑物后缘存在不同规模切坡，总长约 183m 、高 $2\text{--}4\text{m}$ 、坡度约 $30\text{--}50^\circ$ ，切坡已做浆砌石护坡或种植植被护坡。场地建设破坏地表植被，形成与周边地形地貌不相协调的生态斑块，改变了原生景观状态（见照片1-18），对地形地貌景观的影响较严重。

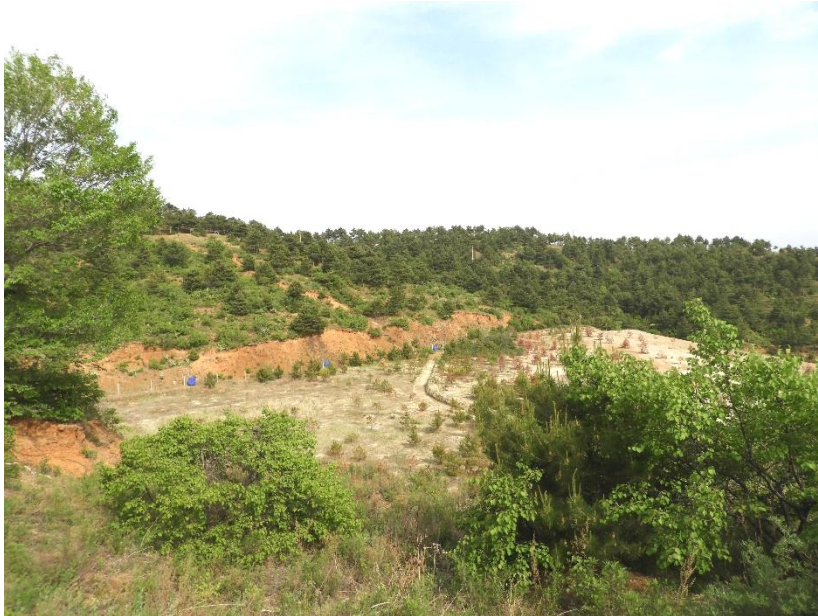
照片 1-19 尾矿库照片

位于矿区南部，选矿厂南侧沟谷内，长约 236m ，宽约 80m ，占地面积 1.6851hm^2 。尾矿库与改造后选厂同期建成，并于2016年7月取得安全生产许可证。尾矿库位于选矿厂南部，为沟谷型尾矿库，初期坝为具有防渗层的透水坝，坝高 25m ，采用上游式一次性筑坝方式。尾矿库宽 $100\text{至}200\text{m}$ ，长 300余米 ，面积 13000m^2 ，设计库容 $50\times 10^4\text{m}^3$ ，为干排尾矿库。拦挡坝采用浆砌石结构，现状拦挡坝高度 1.0m ，顶标高 747m ，底标高 746m ，坝顶宽 $B=0.5\text{m}$ ，底宽 1.0m ，墙顶长 $L=54\text{m}$ ，该尾矿库为五等库。目前尾矿库仅在试生产时进行了使用。矿山在停产期间进行阶段性治理，库面栽植松树，恢复植被。场地的建设破坏了原有地形地貌，对地形地貌景观的影响严重，见照片1-19。

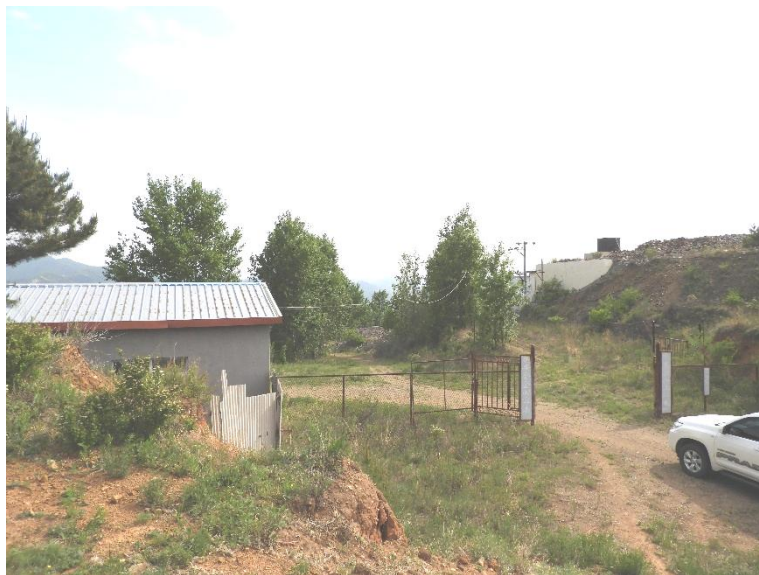
照片1-20 办公生活区1

位于矿区东部,选矿厂的东北侧。场地长约 40 米,宽约 26 米,占地面积 0.0863hm^2 。办公生活区等场地的前缘与后缘存在切坡与堆坡,切坡总长约 36m,切坡高度平均 1~2m,切坡坡度 $40\sim 60^\circ$ 。场地建设,破坏地表植被,形成与周边地形地貌不相协调的生态斑块,改变了原生景观状态,现状对地形地貌景观影响较严重现状见照片 1-20。

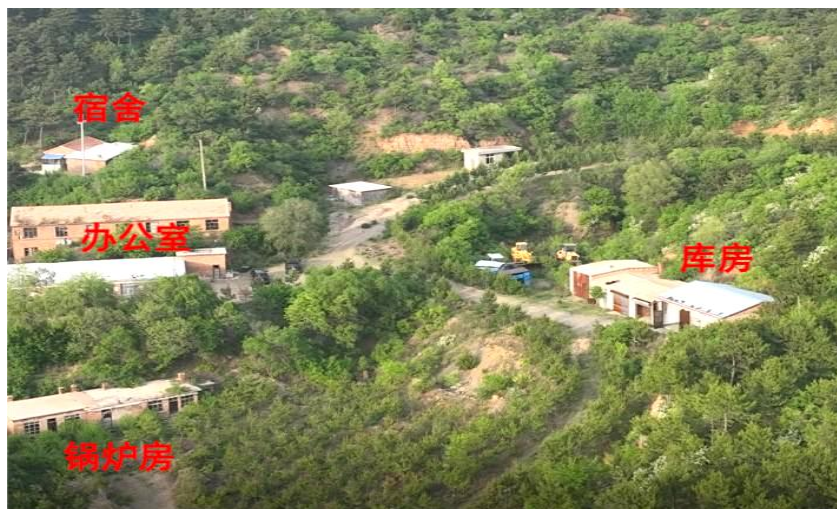
照片1-21 办公生活区2

位于矿区东北部, SJ1 工业场地的东侧。场地包括办公室、库房、宿舍、锅炉房、地泵房,占地面积 0.1102hm^2 。宿舍场地后缘存在切坡,切坡总长约 13m,切坡高度平均

0.5~1.5m，切坡坡度 40~60°。场地建设，破坏地表植被，形成与周边地形地貌不相协调的生态斑块，改变了原生景观状态，现状对地形地貌景观影响较严重，现状见照片 1-21。

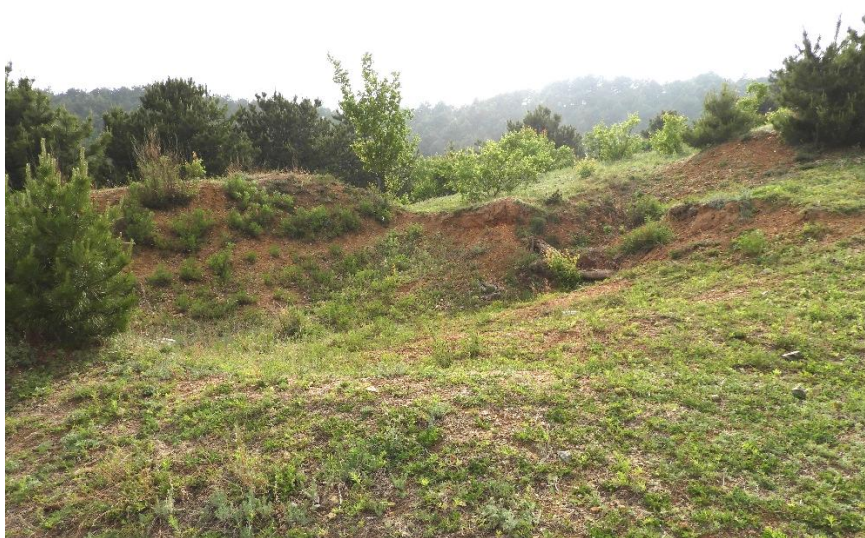
照片 1-22 废弃场地 1

位于矿区中部，占地面积 0.0130hm²。前期矿山在此建看守房，根据现场查看，建筑物已拆除，场地自然恢复植被。但场地西北侧存在长约 13m、高约 0.5-2m、坡度约 40-60° 的土质切坡；场地东南侧存在长约 14m、高约 0.5-2m、坡度约 20-40° 的土质堆坡。场地建设，破坏地表植被，形成与周边地形地貌不相协调的生态斑块，改变了原生景观状态，现状对地形地貌景观影响较严重，现状见照片 1-22。

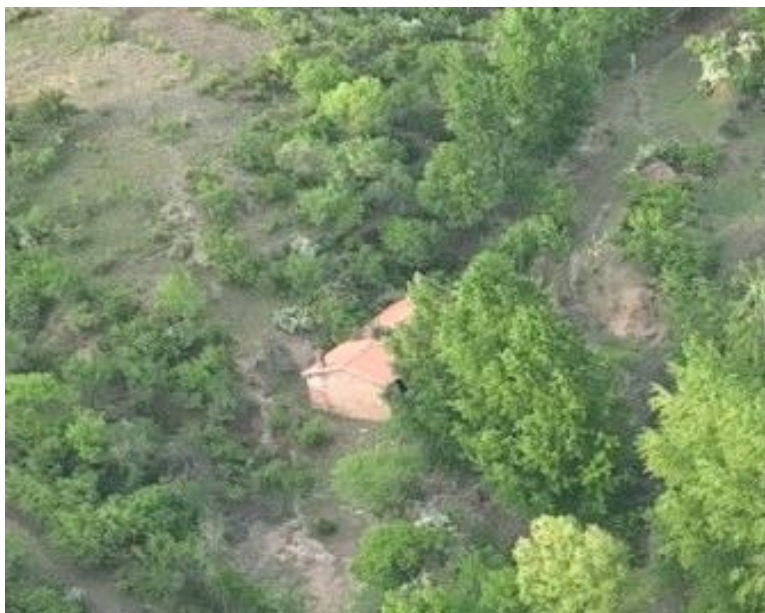
照片 1-23 废弃场地 2

位于矿区中北部，占地面积 0.0067hm²。现场地已废弃，此场地遗留废弃建筑，面积 0.0067hm²，高约 3m，场地建设，破坏地表植被，形成与周边地形地貌不相协调的生态斑块，改变了原生景观状态，现状对地形地貌景观影响较严重，现状见照片 1-23。

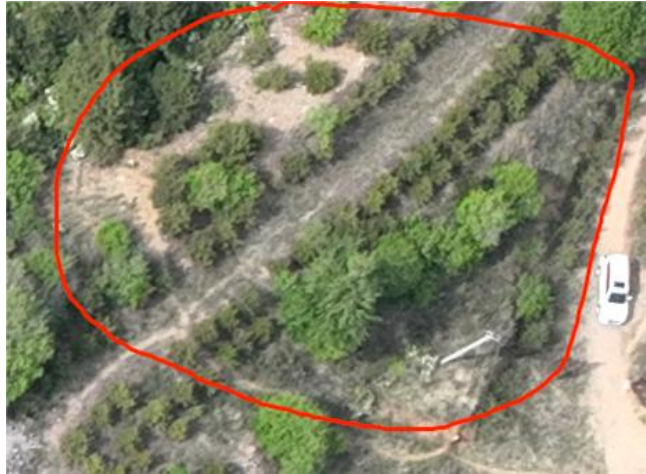
照片 1-25 废渣堆

位于矿石堆放场北侧，场地长约 112m，宽约 70m，占地面积为 0.0715hm²。本场地原用于堆存废石，矿山已对废石进行了清运，并零星的恢复了植被，但根据现场查看，场地内仍存在少量零散废渣，且植被恢复效果不佳。场地建设，破坏地表植被，形成与周边地形地貌不相协调的生态斑块，改变了原生景观状态，现状对地形地貌景观影响较严重，现状见照片 1-25。

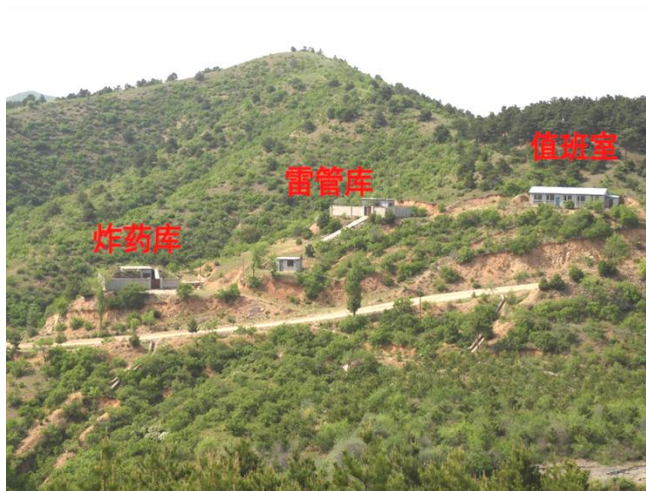
照片 1-26 炸药库场地照片

炸药库位于矿区北侧，长约 101m，宽约 33 米，占地面积 0.2805hm²。场地内建设有炸药库房、雷管库房，皆为砖混结构平房，高度小于 3m。炸药库的前缘与后缘存在切坡与堆坡，切坡总长约 20m，切坡高度平均 1.0m，切坡坡度 30~40°。场地的建设破坏了原有地形地貌，对地形地貌景观的影响较严重，见照片 1-26。

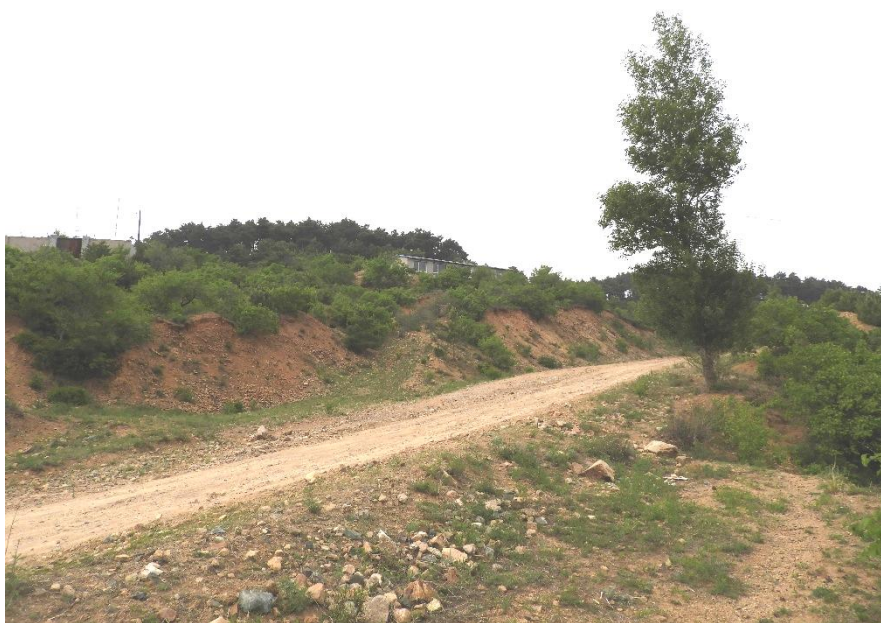
照片 1-27 矿区道路场地照片

矿区道路主要为连接矿区内各单元与外界、乡村道路使用，多为砂石路，道路总长度 1266m，宽度约 3-5m，道路总计损毁土地面积 0.5193hm²。建设场地存在不同程度的小规模切坡，切坡高度 1-3m 不等、坡度角平均约 45°，矿区道路与乡村道路相连通，道路的建设及运输碾压地表，破坏植被，现状矿区道路对地形地貌景观的影响较严重，见照片 1-27。

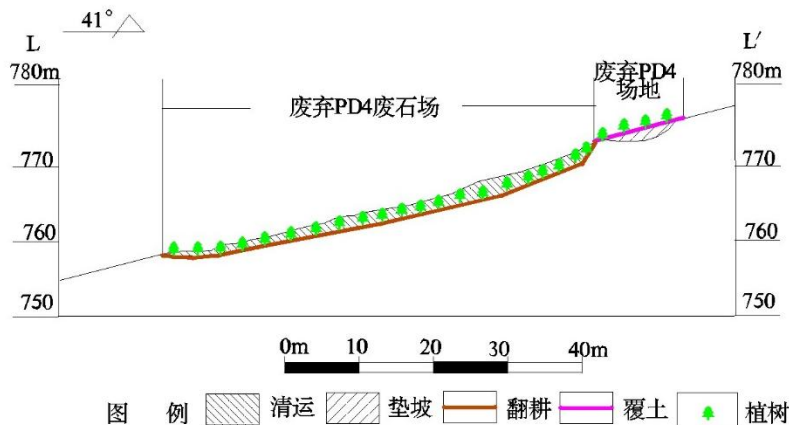
图 2-1 废弃 PD4 废石场治理效果剖面图

设计将该场地恢复为乔木林地，选择栽植松树（备选榆树），坑栽，每坑1株，株行距2×2m，则栽植松树量为395株。治理效果见图2-1。
