敖汉旗赵宝沟硅石（萤石）矿
2026 年度矿山地质环境治理计划

内蒙古赤峰地质矿产勘查开发有限责任公司

二〇二六年二月

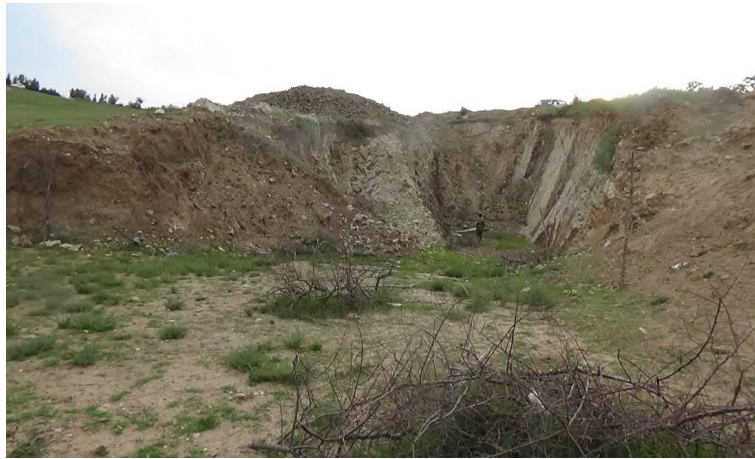
照片3-1 探坑10

探坑10位于矿区中东部，面积867m²。探坑边坡高2.0—10.0m，边坡坡角约为40°—70°，开采标高746.52—736.66m，挖方量2374m³。探坑10的挖掘破坏了原生的地形地貌景观，对地形地貌景观破坏程度较大，现状评估其对地形地貌景观影响程度为较严重（见照片3-1）。

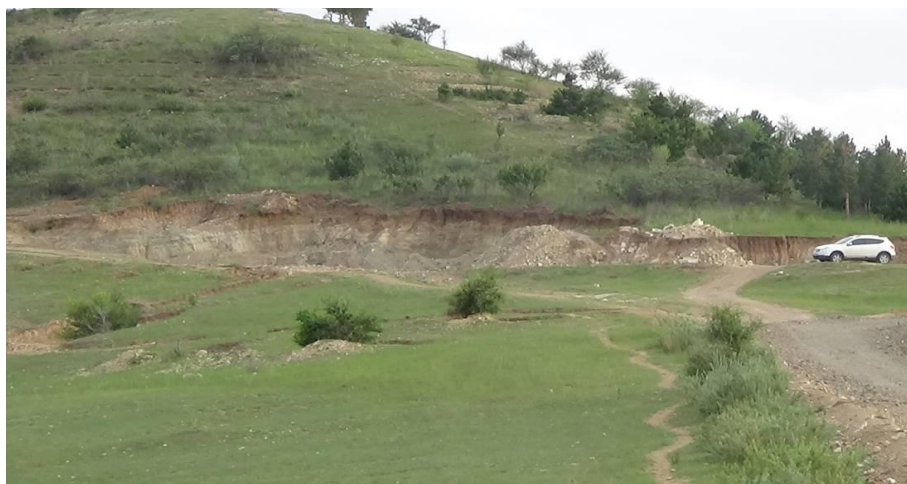
照片3-2 探坑11照片

探坑11位于矿区中南部，面积1893m²。探坑边坡高2.0—12.0m，边坡坡角约为40°—70°，开采标高778.51—766.15m，挖方量3024m³。探坑11的挖掘破坏了原生的地形地貌景观，对地形地貌景观破坏程度较大，现状评估其对地形地貌景观影响程度为较严重（见照片3-2）。

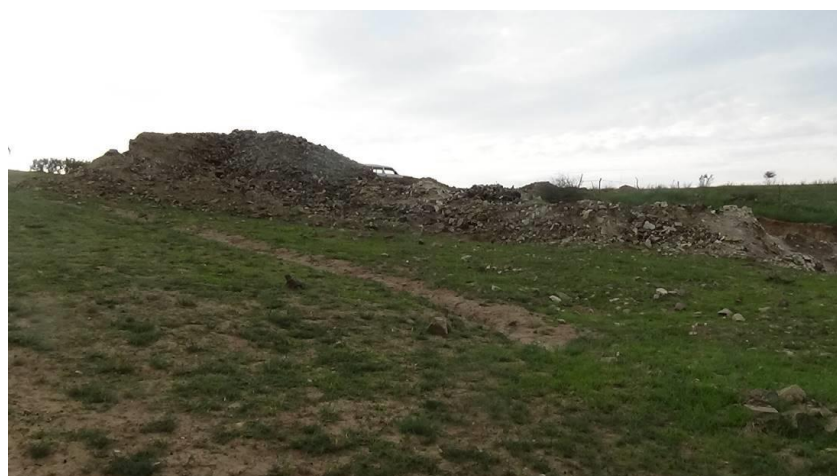
照片3-3 废渣堆13

废渣堆13位于矿区东北部，面积582m²。废渣堆13堆放至探坑10边缘，废渣堆13为探坑10所排。渣堆堆高0.5—3.0m，边坡坡角约为30°—50°，堆高748.50—741.35m，堆方量435m³。废渣堆13的排放掩盖了原有植被，形成了生态斑块，使排放区的自然景观遭到完全破坏，造成地面起伏不平，形成了人工排弃地貌。废渣堆13的堆积对原生的地形地貌景观影响较大，对地形地貌景观影响程度为较严重（见照片3-3）。

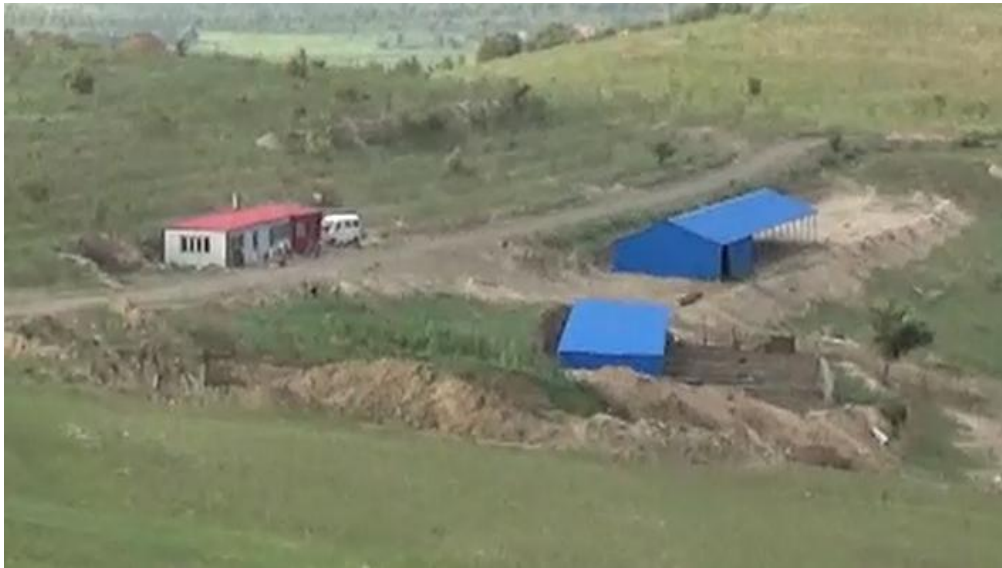
照片3-4 生活区照片

现状矿区内有一处生活区，位于矿区内西北处，面积590m²。场地内共计三处简易平房，房屋平均高度2.5m。人工建筑破坏了生的地形地貌景观，造成地面起伏不平。生活区对原生的地形地貌景观影响较小，对地形地貌景观影响程度为较轻（见照片3-4）。

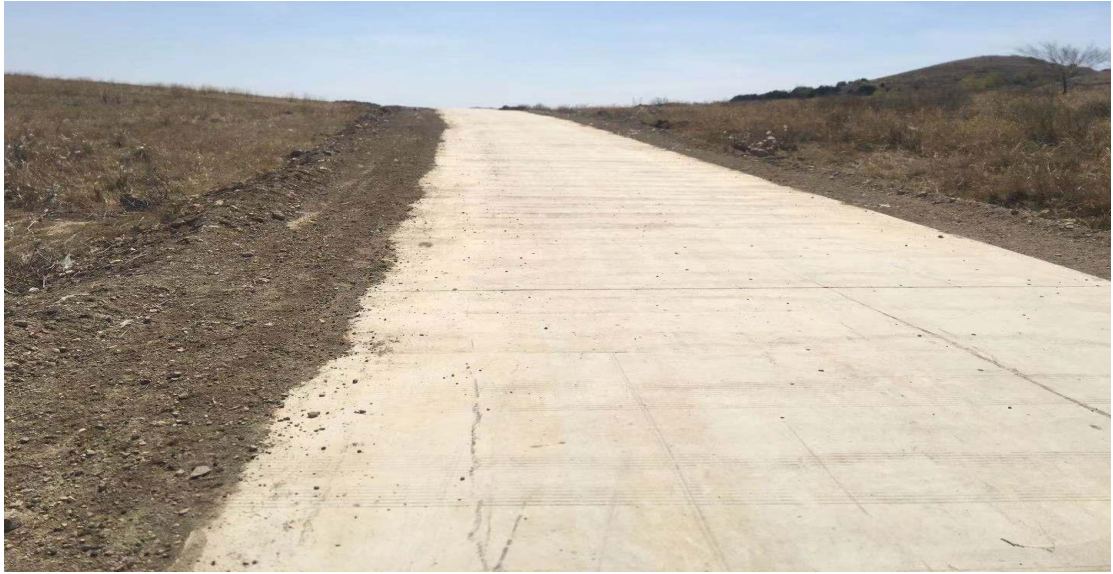
照片3-5 矿区道路照片

矿区道路长1300m，平均宽4m，面积为5200m²。矿区道路为原有道路，为村庄公共道路。矿区道路为碎石铺设，无堆坡、切坡工程，对原生的地形地貌景观影响较小，对地形地貌景观影响程度为较轻（见照片3-5）。

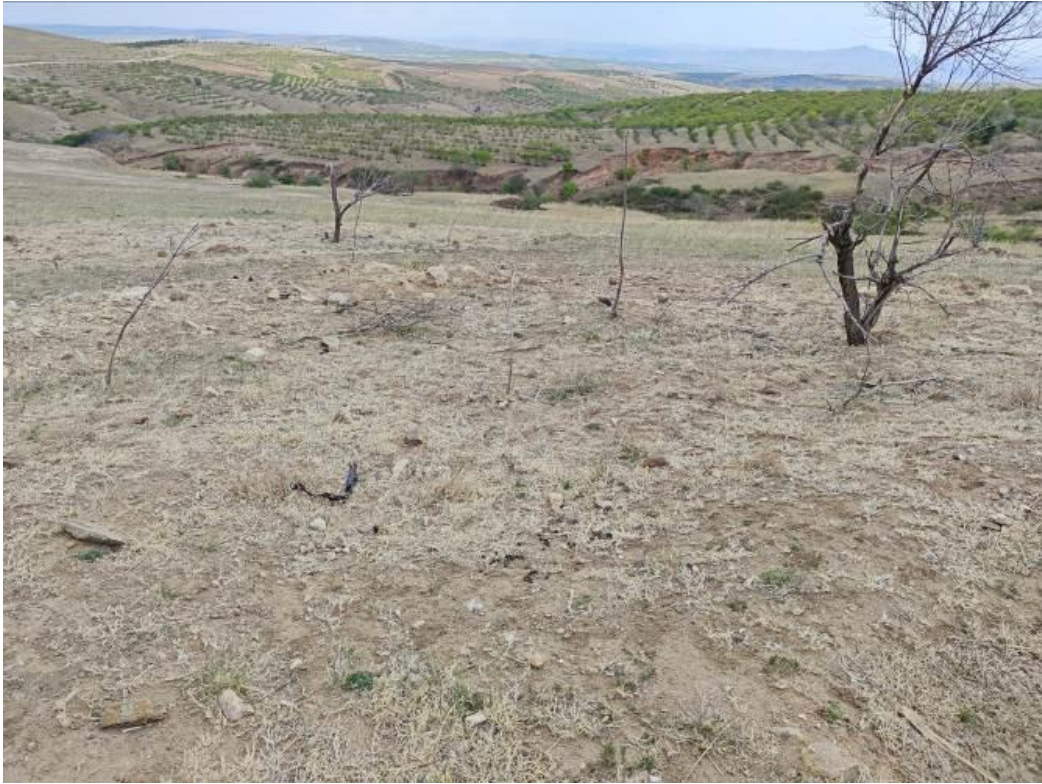
2020年10月17日通过了专家组验收,场地治理效果见照片4-1。

照片 4-1 探坑 1-4、废渣堆 1-4 治理效果照片

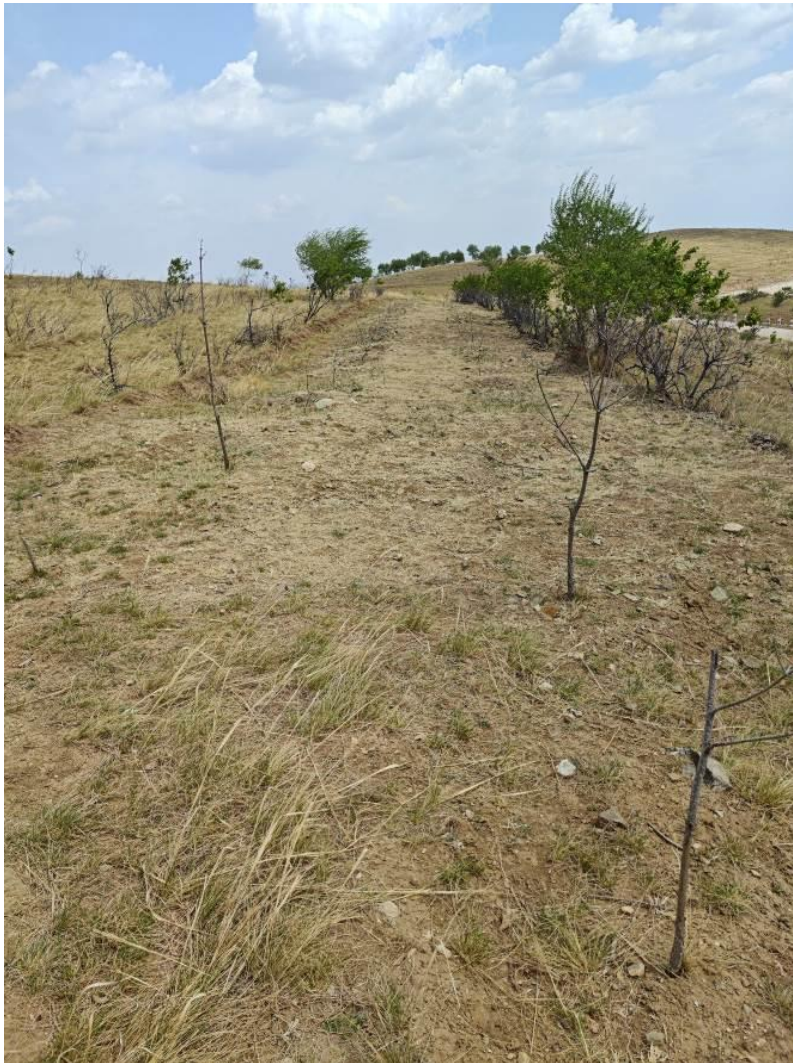
照片 4-2 探坑 9、废渣堆 12 治理效果照片

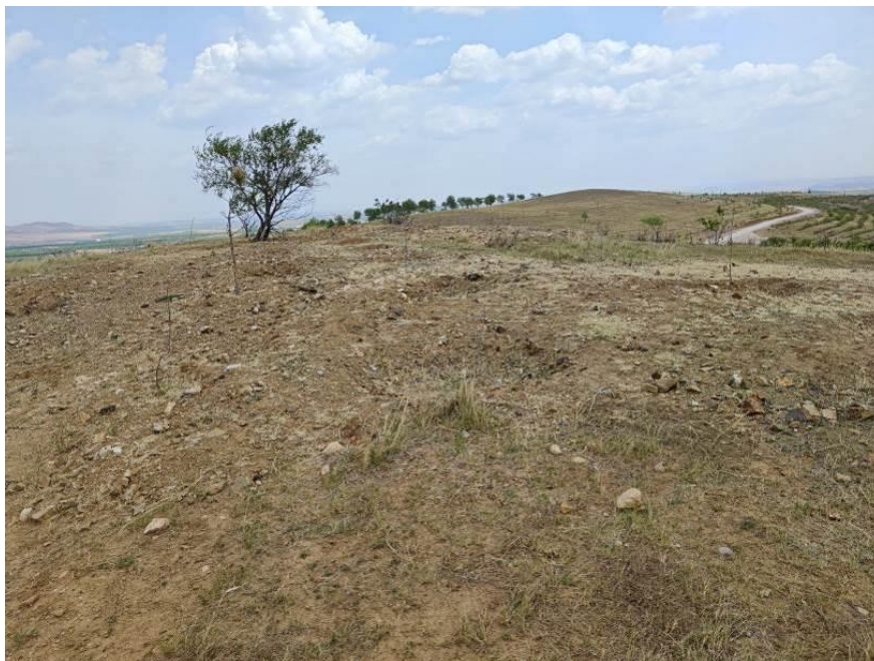
照片 4-3 探坑 5-8、废渣堆 5-11 治理效果照片

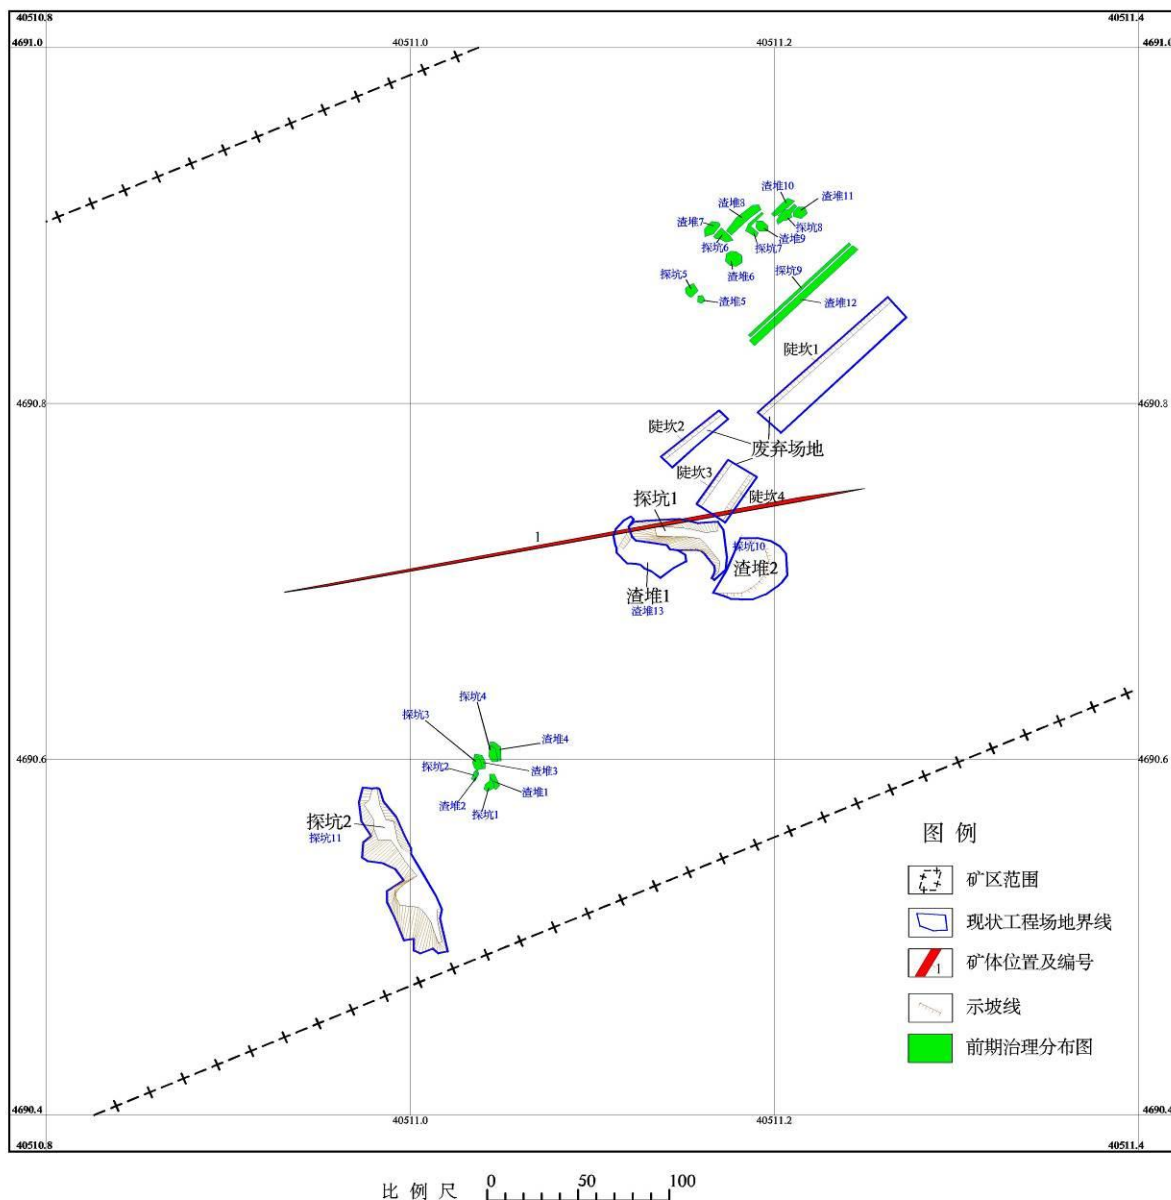
矿山已对探坑 1、探坑 2、探坑 3、探坑 4、探坑 5、探坑 6、探坑 7、探坑 8、探坑 9、废渣堆 1、废渣堆 2、废渣堆 3、废渣堆 4、废渣堆 5、废渣堆 6、废渣堆 7、废渣堆 8、废渣堆 9、废渣堆 10、废渣堆 11、废渣堆 12 进行了治理。前期治理分布图见图 4-4。

图 4-4 前期治理分布图
