敖汉旗光源工贸有限公司毛头山矿区岩金矿
2026 年度矿山地质环境治理与土地复垦计划

敖汉旗光源工贸有限公司

二〇二六年三月

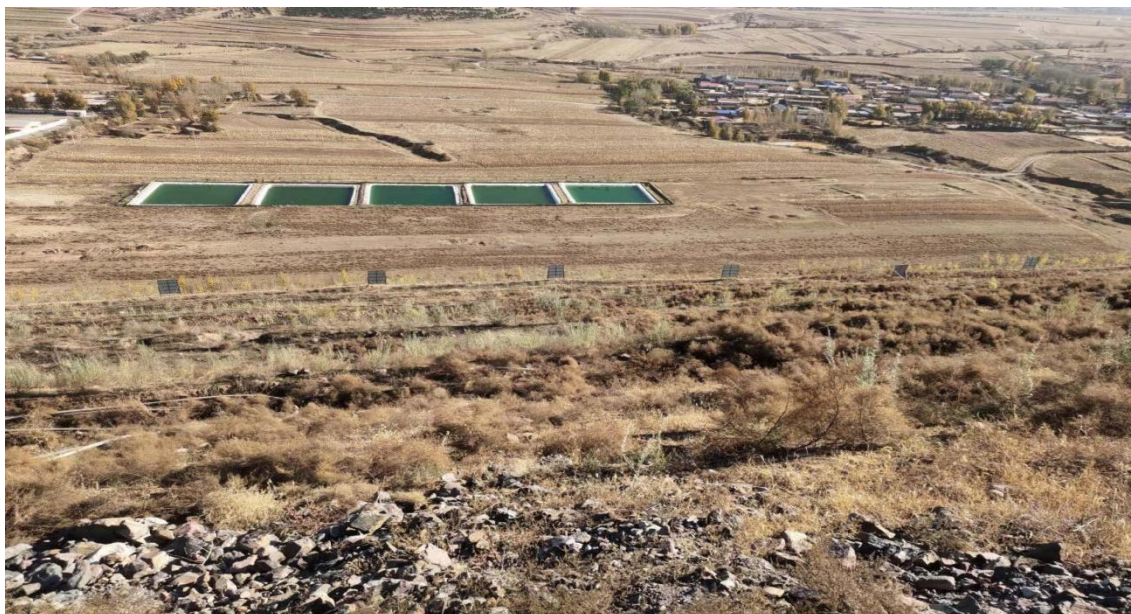
1、矿山完成了1#浸矿堆（1-2浸矿堆）边坡整形、整平、覆土、播撒草籽。植被恢复效果较好，场地的地形地貌景观恢复协调性及土地复垦效果较好。见照片4-1。

照片 4-1 毛头山矿区已完成的 1#浸矿堆（1-2 浸矿堆）治理效果照片

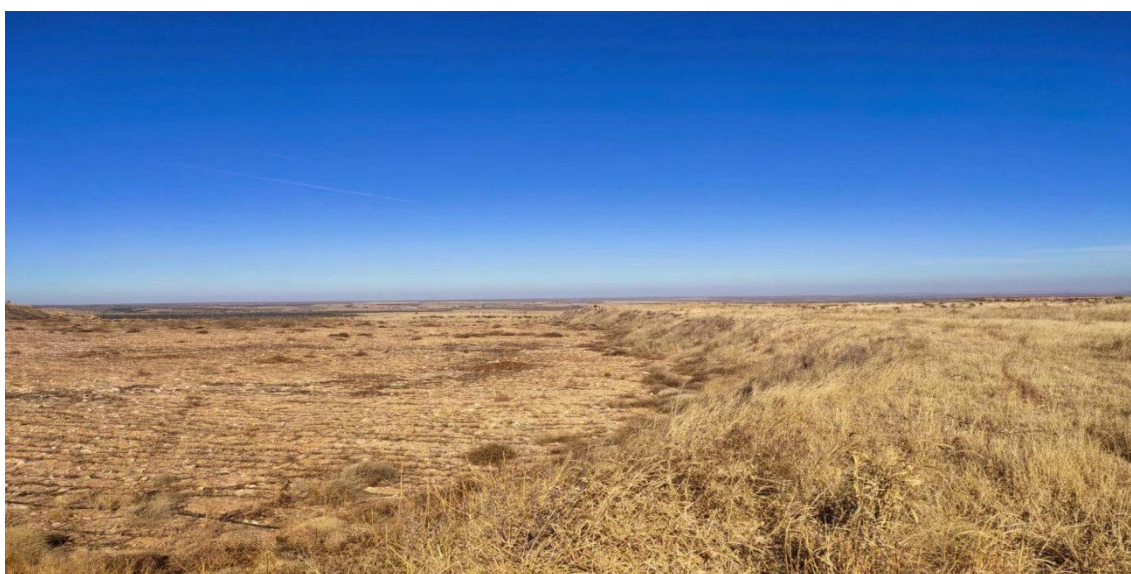
2、矿山完成了 2#排渣场边坡整形 51763.6m³、整平 25881.8m³、覆土 25881.8m³及边坡种草。植被恢复效果较好，场地的地形地貌景观恢复协调性及土地复垦效果较好。见照片 4-2。

照片 4-2 废弃平硐边坡治理效果照片
