敖汉旗玛尼罕乡皮匠营子碎石矿采石场 2026年度矿区生态修复计划书

提交单位：赤峰金磊矿业咨询有限公司

时 间：二〇二六年四月

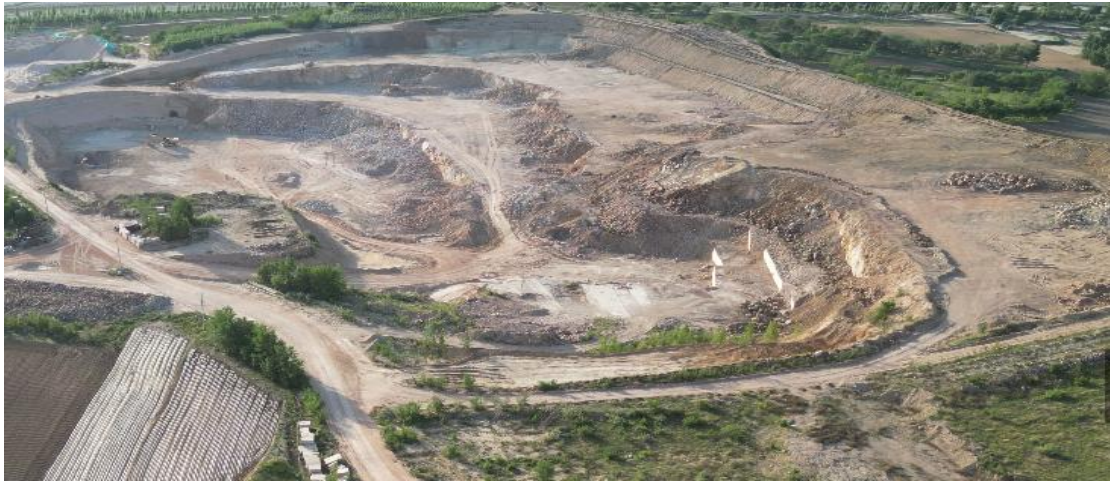
照片 4-1 露天采场

露天采场边坡高度均小于 10m，边坡角 45°-70°，现状场地均为岩质边坡，边坡较稳定，边坡底部没有崩落的岩土体，根据现场调查，露天采场地质灾害不发育。

露天采场位于矿区中部，分布在大部分矿区，场地面积为 102082m²。长约 400m，宽约 240m，出入沟位于采场南侧，由北向南分台阶推进，采场分为 4 级较为完整的平台，现状采坑底部高程为 600.02m，采掘面较陡，坡角约为 45°-70°，剥离废土石堆放于废石场内（见照片 4-1）。

危岩体清理：对露天采场采掘面进行危岩体清理，清理量为 362m³。

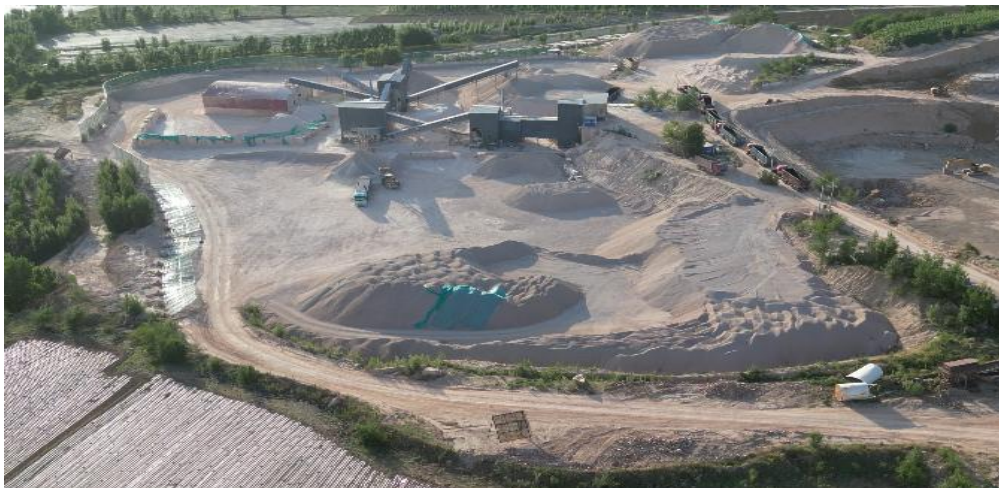
照片 4-2 工业场地

工业场地建与山脚缓坡位置，场地较为平整，且位于露天采场的爆破警戒线外，场地地质灾害不发育。

工业场地位于矿区南部，工业设备、厂房、料堆、临时停车场等，场地面积为 51934m²，较低较为平缓，东西两侧为料堆，料堆为临时堆放（见照片 4-2）。

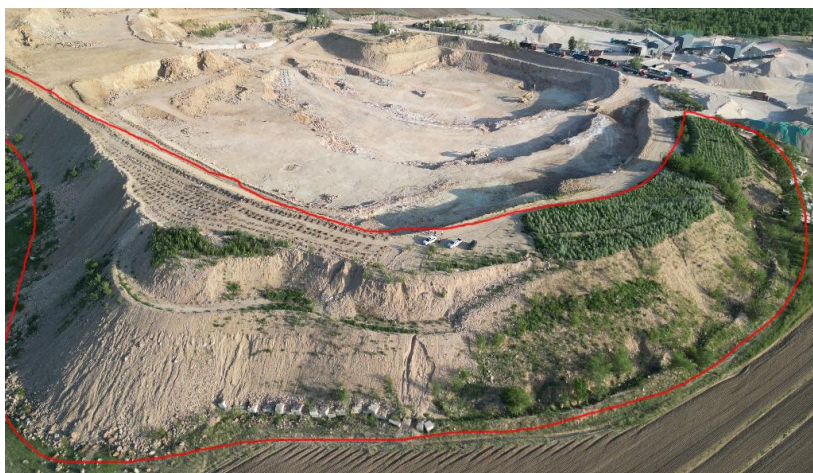
照片 4-3 废石场

废石场顺坡堆放，堆坡较缓，坡面稳定，未发生地质灾害。

位于露天采场西北侧，与之紧邻，场地面积为 29154m²，为矿山开采期间产生的剥离物和废石，矿山在 2023 年-2025 年间对场地西侧进行了初步治理，对其分为了 2 级台阶，对平台进行了覆土、种植植被，北侧部进行了修坡，并未分台阶。废石堆放高度 4-10m，坡角约 30°。根据三角网法计算，废石方量为 69527m³，（见照片 4-3）。

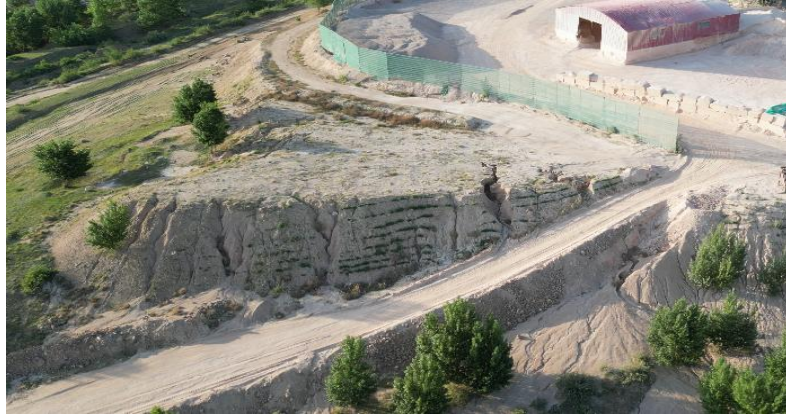
照片 4-4 表土堆

表土堆放较缓，坡面稳定，未发生地质灾害。

表土堆位于矿区范围外工业场地西南，面积为 2216m²，为露天采场剥离的表土集中堆放产生，边坡高度 3-7m，坡度约为 35°，总堆方量为 3462m³。（见照片 4-4）

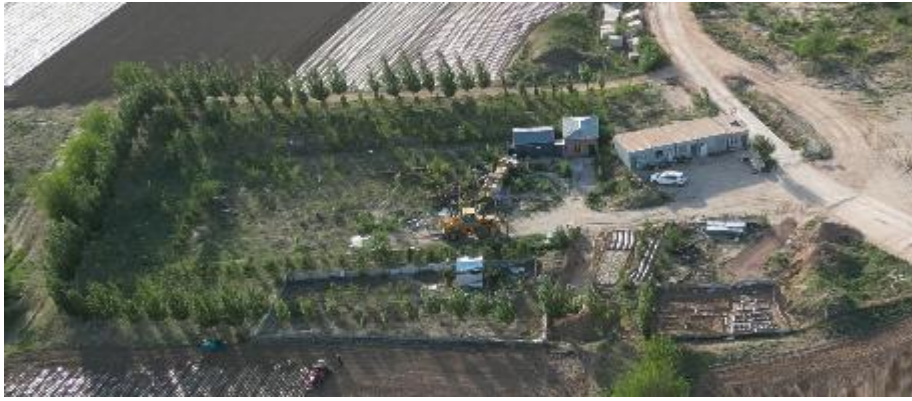
照片 4-5 生活区

生活区较为平缓，建筑物建设于地表，场地建设无较大堆坡和切坡，未发生地质灾害。

位于矿区南东侧，包含办公室、宿舍、临时停车场等，建筑为砖瓦结构，高 3m，总占用土地面积 6686m²，矿山在生活区内及周边种植了大量树木，成活率较高，绿化效果较好。

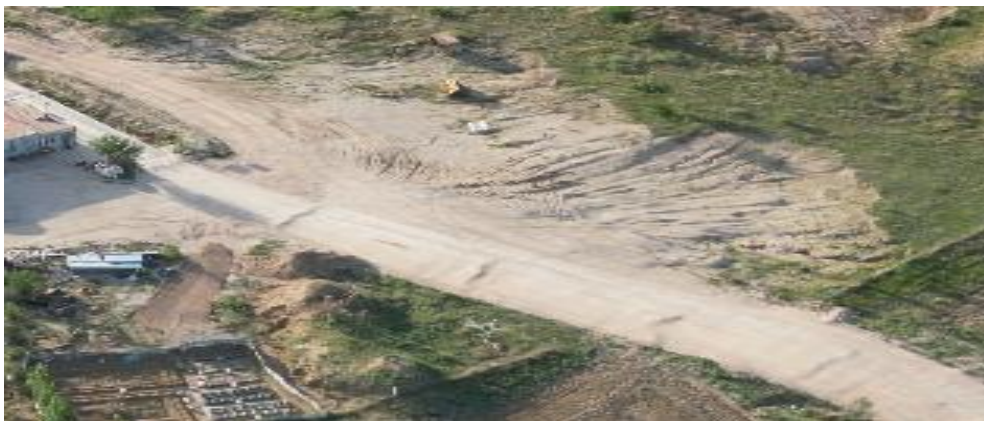
照片 4-6 挖损区

现状为早期场地挖损后产生，未发生地质灾害。

现状为早期场地挖损后产生，位于办公生活区东侧，面积为 1167m²，场地较为平整，但是植被已经完全破坏，挖损深度约为 0.3-0.6m。

对整体场地进行翻耕、复垦为灌木林地。

清理完成后，设计对场地进行翻耕，采用三铧犁等机械进行翻耕，设计翻耕厚度 $\geq 0.3\text{m}$ ，翻耕面积为 1167m²。

复垦方向为灌木林地，树种选择山杏，间距 2×2m，栽植采用坑栽，树坑大小为 0.5m×0.5m×0.5m，坑口反向倾斜，以便蓄水保土。及时进行浇水，每年 2 次。

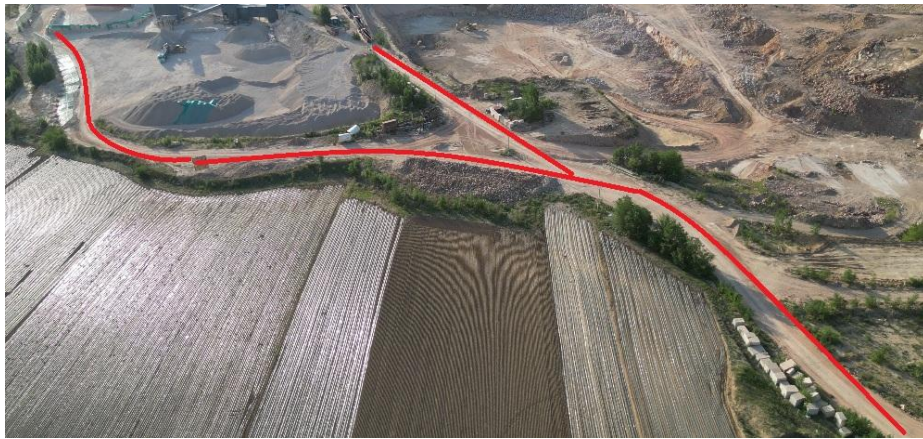
照片 4-4 矿区道路

道路建设地表，场地平整，无较大切坡，地质灾害不发育。

矿区道路各单元。路宽约 3-5m，面积 19229m²。进场道路两侧和通往生活区的道路南侧存在堆坡，堆坡角度较缓，存在堆坡道路的长度约为 450m，（见照片 4-7）。
