敖汉旗四家子镇牛夕河粘土矿 2026 年度矿区生态修复计划书

编制单位：敖汉旗瑞祥煤研石制品有限公司

编制时间：2026 年 4 月

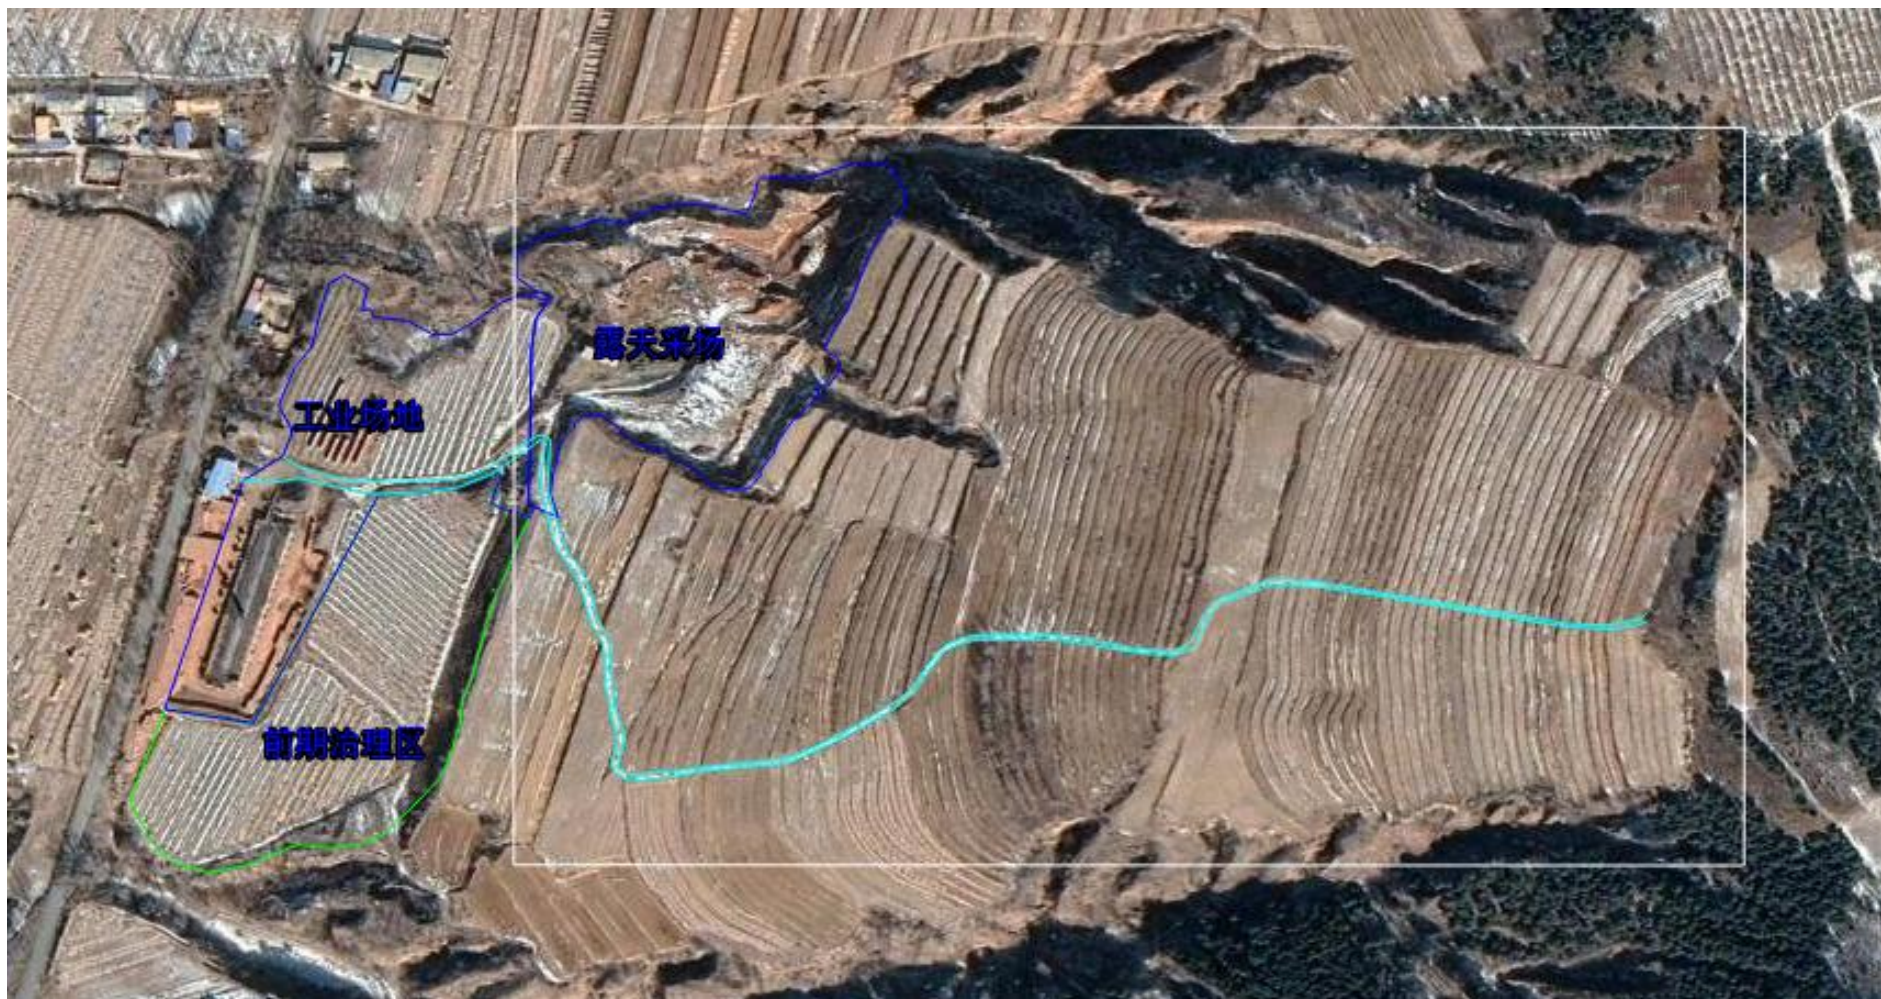
图 4-1 矿区航卫片影像图

矿山地貌类型为丘陵地貌，矿业活动影响了原有地形地貌景观，矿区附近无各类地质遗迹、自然保护区、人文景观、风景旅游区，附近无等级公路，现状对地形地貌景观影响主要为露天采场、工业场地，卫星图片见图 4-1。

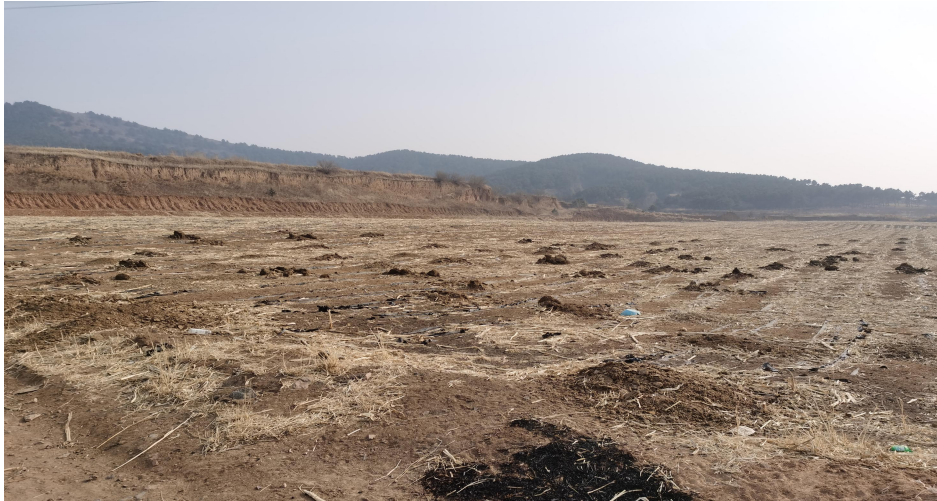
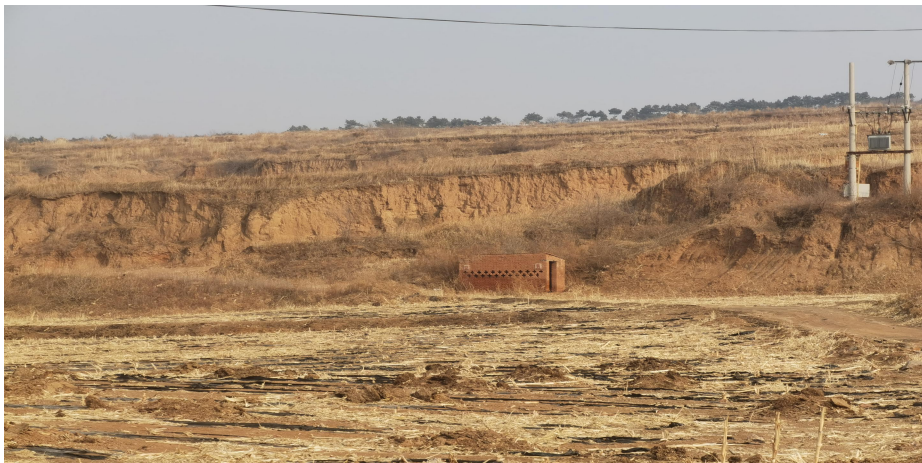
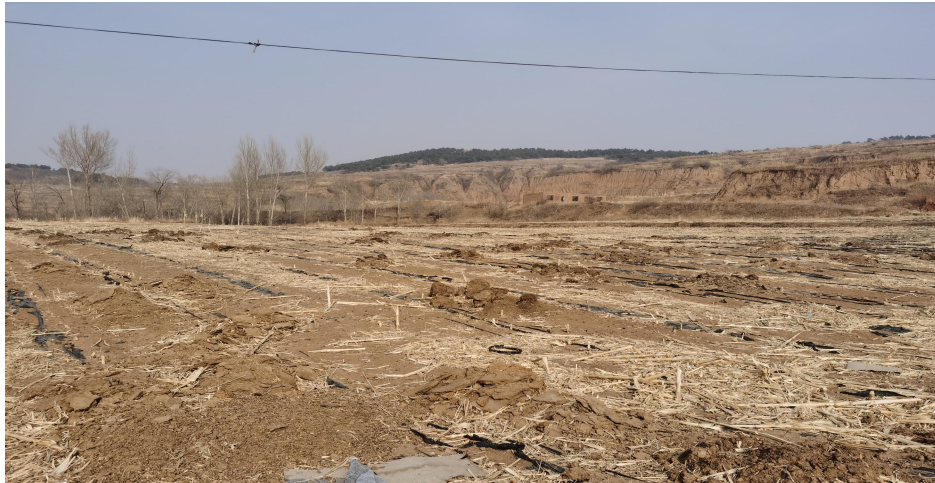
露天采场位于矿区西北侧,西高东低,长约 230m,宽约 150m,占地面积 17707m²,采场呈不规则台阶式开采,台阶边坡高度 2-7m,平台宽度 10-50m,边坡坡度 45°~60°;露天采场开采标高 461.49-489.51m,采深 2-16m,边坡坡度 45°~75°;露天采场西部有一砖混结构平房,为矿山仓库,建筑高度约为 3m,占地面积 82m²。露天采场采坑的开挖,使原有的地貌景观受到了破坏(见照片 4-1~4-3)。

照片 4-1 露天采场

照片 4-2 露天采场

照片 4-3 露天采场

露天开采大面积开挖，使山体破损，对原生的地形地貌景观破坏程度大，与自然地貌景观不和谐。

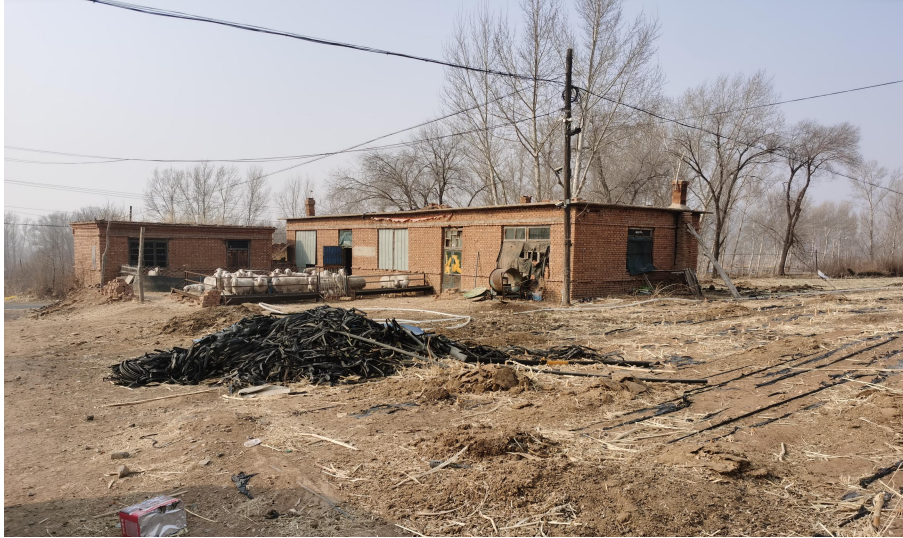
照片 4-4 工业场地

工业场地位于矿区西侧，紧邻露天采场，占地面积 15597m²，场地北侧为一切坡，切坡长度 85m，高度 1-5m，切坡坡度 45°-60°；场地西侧有一砖混结构平房，为厕所，建筑高度约为 3m，占地面积 6m²；根据现场调查，工业场地目前还处于基建期，场地内目前无其他设备及建筑。工业场地的建设，使原有的地貌景观受到了破坏（见照片 4-4）。

工业场地为在原有地形地貌上建设与其不协调的工程建筑，降低了地形地貌景观整体的和谐度，对原生的地形地貌景观的破坏程度较大。
