**敖汉旗金路矿业有限责任公司长皋沟金矿
2026 年度矿山地质环境治理计划书**

敖汉旗金路矿业有限责任公司
2026 年 6 月

编制单位：内蒙古弘瑞地质勘探有限责任公司

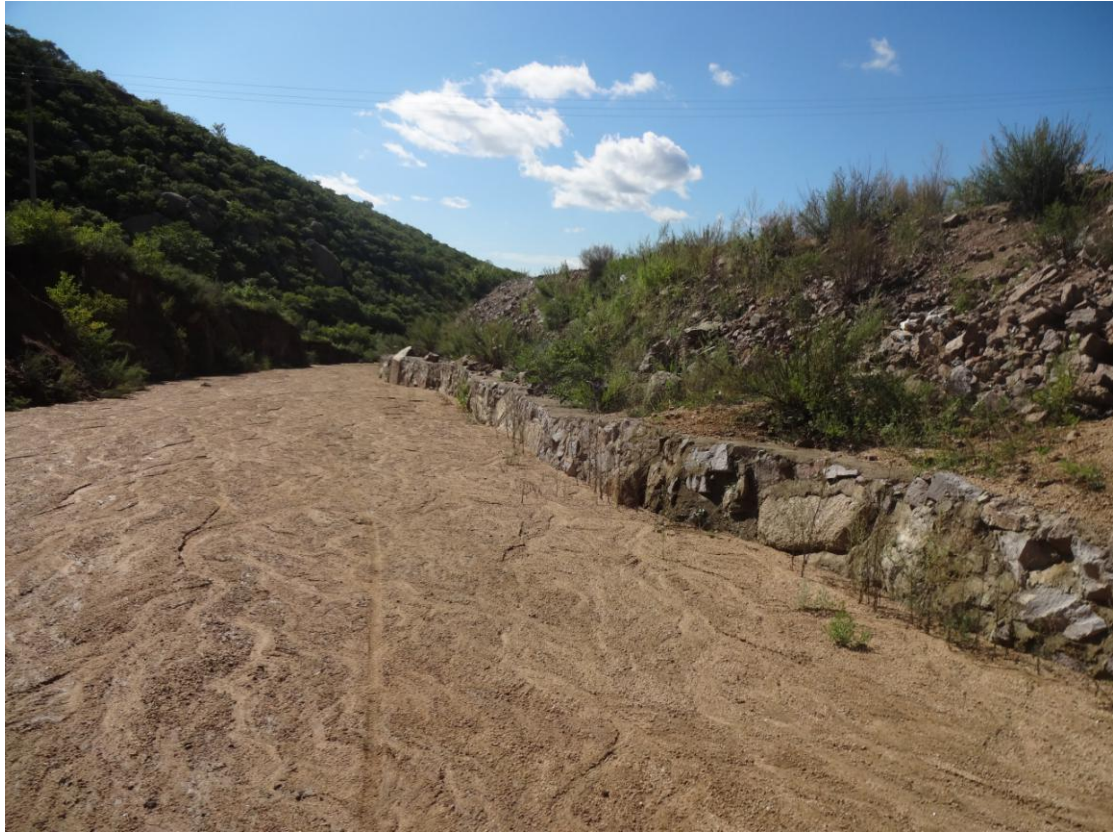
照片2-1 拦挡墙治理效果

根据现状调查，矿山已完成“一分期方案”设计的治理工程，并于2016年12月27日通过原赤峰市自然资源局验收，验收意见书编号：16201。投入治理资金6万元。完成治理工程量见表2-1，治理效果见图2-1、图2-2。

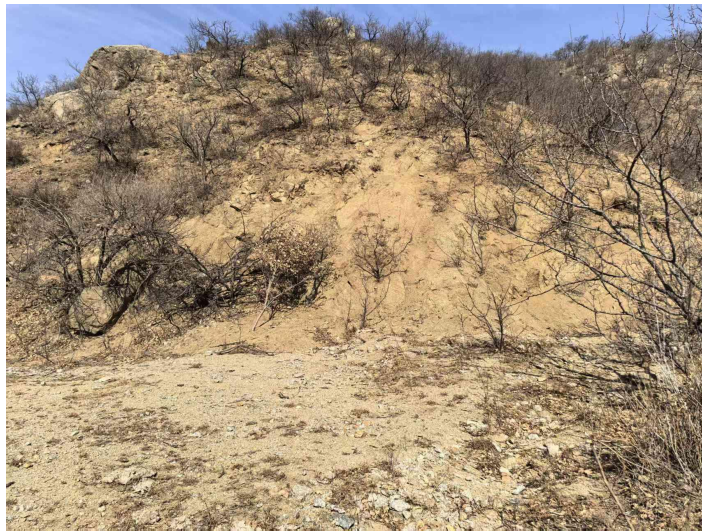
照片2-3 民采PD3治理效果

2024 年度设计的民采 PD4 未完成；民采 PD3 已完成回填、封堵、覆土工程，暂未完成植被恢复工程。

(1) 灌草混种

对场地灌草混种，灌木种子选择山杏，草种选择羊草+披碱草+紫花苜蓿混合播种，撒播密度为 30kg/hm²。灌草混种面积 88m²。

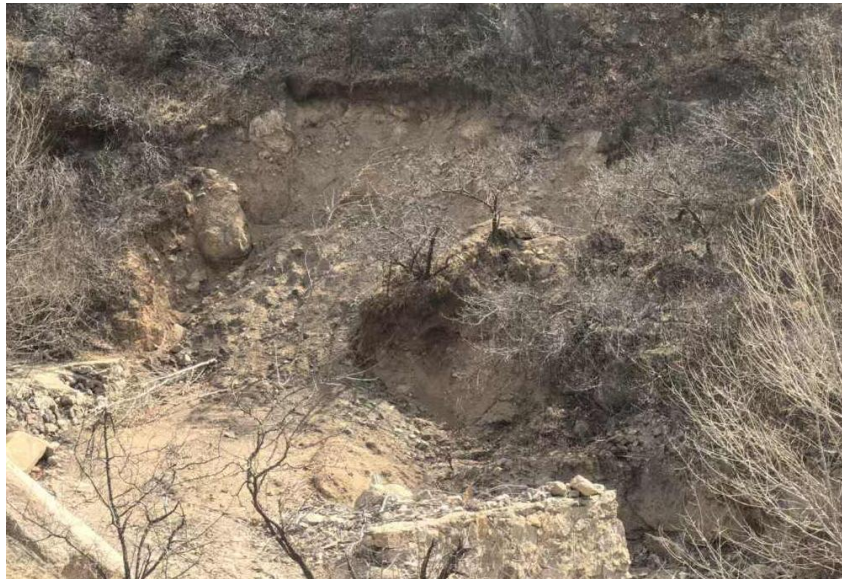
照片2-4 民采PD2治理效果

2023 年度设计的民采 PD1 未完成；民采 PD2 已完成回填、封堵、覆土工程，暂未完成植被恢复工程。

(1) 灌草混种

对场地灌草混种，灌木种子选择山杏，草种选择羊草+披碱草+紫花苜蓿混合播种，撒播密度为 30kg/hm²。灌草混种面积 88m²。

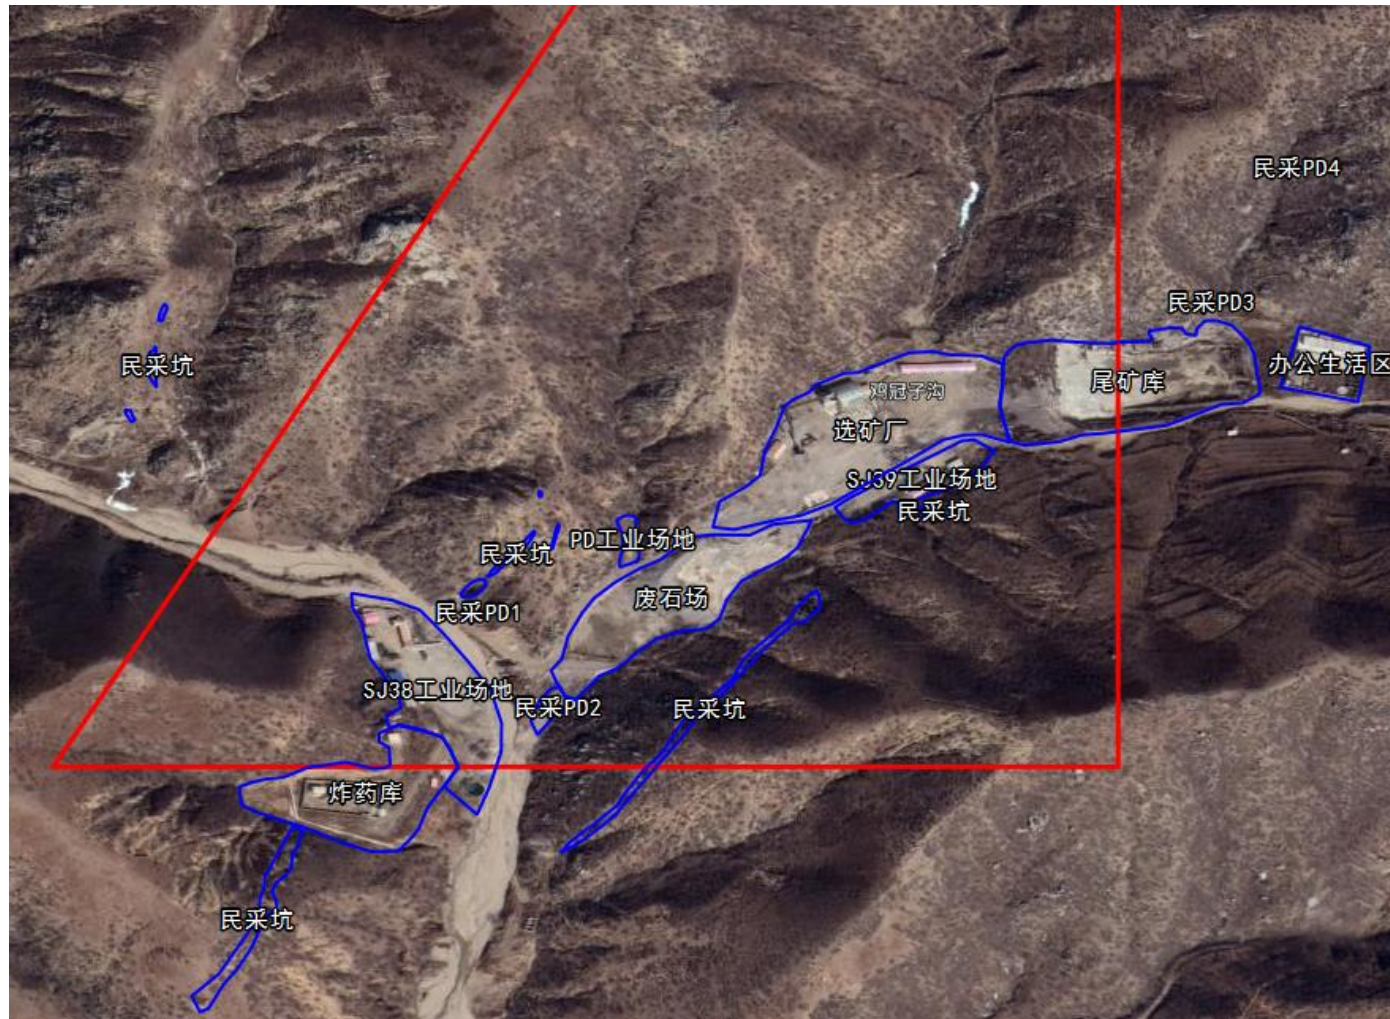
图 4-1 矿山卫星影像图

敖汉旗金路矿业有限责任公司长皋沟金矿属于停产矿山。矿山开采使地下形成采空区。经本次实地调查，矿区范围内形成的工程单元有采空区 1、采空区 2、SJ38 工业场地、SJ39 工业场地、PD 工业场地、废石场、办公生活区、炸药库、选矿厂、尾矿库、民采坑（MC1-MC45）及矿区道路等（见图 4-1）。以下从地质灾害影响、含水层影响和破坏、地形地貌景观影响和破坏、土地损毁等四个方面对矿山地质环境问题进行叙述：

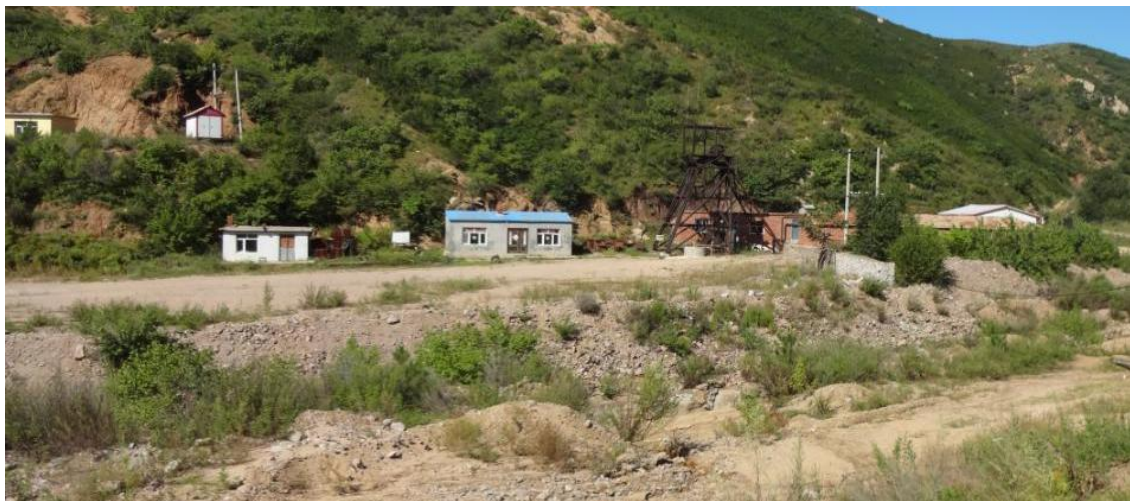
照片 4-1 SJ38 工业场地

位于矿区西南部，场地呈不规则状，占地面积为 7304m²。场地内设有：SJ38、卷扬机房、休息室，建筑物面积为 85m²，建筑物高度 5m，场地内 SJ38 井深为 74m，井口呈方形，净断面规格为 2.4×2.2m。场地建设形成一处切坡，切坡长度 82m，高度 3m，坡角近 80°，切坡为岩质切坡。

场地的建设破坏了原始地形地貌景观及植被，对地形地貌景观的影响较严重，见照片 4-1。

（1）浆砌石挡墙

对工业场地底部补修施工浆砌石挡墙，浆砌石挡墙工程量为 20m³。

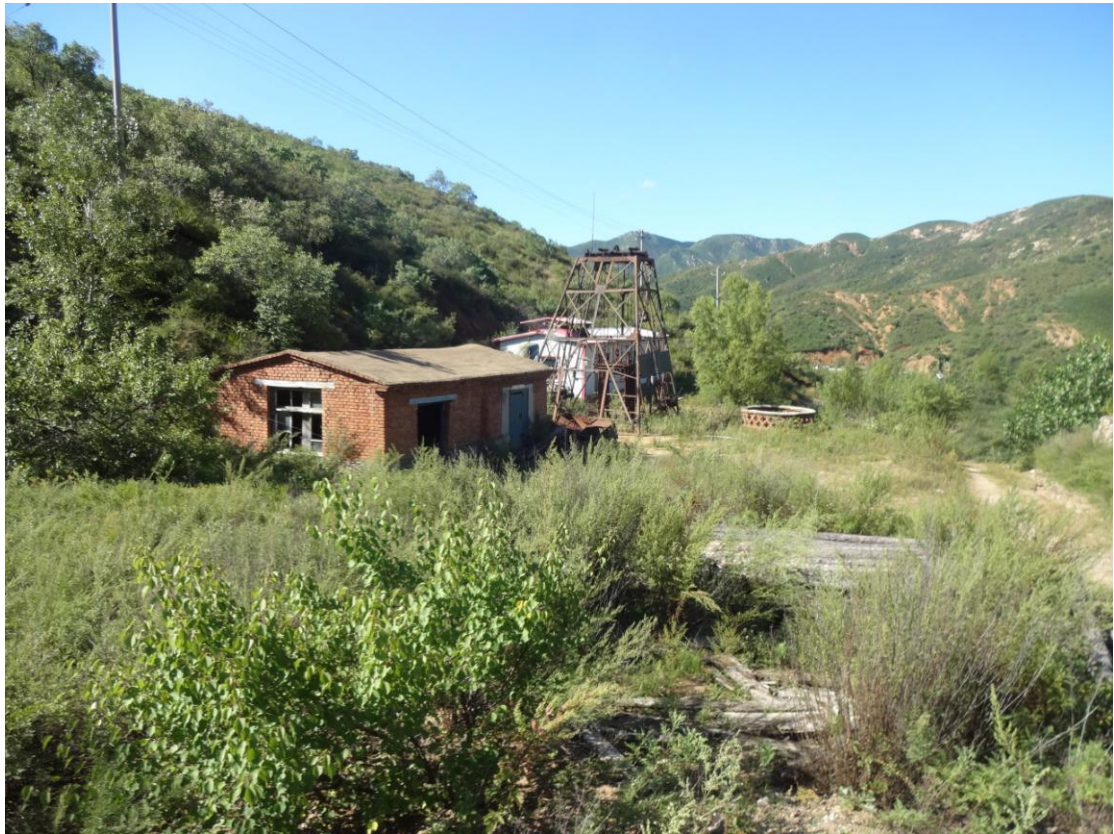
照片 4-2 SJ39 工业场地

位于矿区中部，场地呈不规则状，占地面积为 1953m²。场地内设有：SJ39、卷扬机房等，建筑物面积为 36m²，建筑物高度 5m，场地内 SJ39 井深为 88m，井口呈方形，净断面规格为 2.4×2.2m。场地建设形成一处切坡，切坡长度 12m，高度 5m，坡角近 85°，切坡为岩质切坡。

场地的建设破坏了原始地形地貌景观及植被，对地形地貌景观的影响较严重，见照片 4-2。

（9）由于SJ38、SJ39矿山后期生产继续利用（重新编制开采设计计划利用）；该井口及工业场地本年度暂不治理，本年度对SJ39工业场地西南部边坡进行修坡整形、恢复植被；

(1) 修坡整形

对场地边坡过渡治理，进行整形，整形后边坡坡度不大于 25°，边坡面积 743m²，单位面积整形厚度按 0.5m 计算，则边坡整形工程量为 372m³。

(2) 灌草混种

对场地灌草混种，灌木种子选择山杏，草种选择羊草+披碱草+紫花苜蓿混合播种，撒播密度为 30kg/hm²。灌草混种面积 743m²。

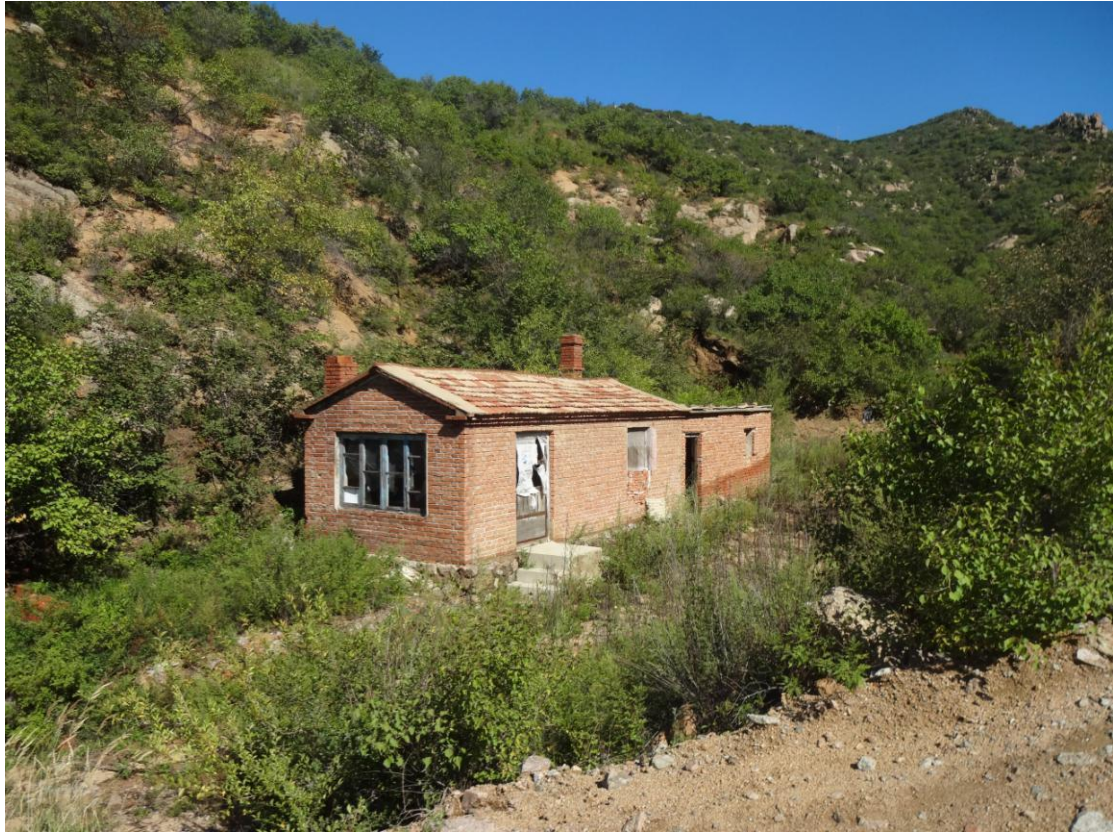
照片 4-3 PD 工业场地

位于矿区中部，为前期探矿形成，场地呈不规则状，占地面积为 695m²。场地内设有：PD、休息室等，建筑物面积为 12m²，建筑物高度 5m，场地内 PD 深度为 20m，井口呈方形，净断面规格为 2.0×1.8m。场地建设未形成切坡。

场地的建设破坏了原始地形地貌景观及植被，对地形地貌景观的影响较严重，见照片 4-3。

(1) 硐口回填、封堵

对硐口利用建筑垃圾及废石场内废石进行回填，回填厚度 10m，回填工程量为 36m³。按照安监等部门要求西平硐进行封堵，封堵硐口 1 处。

(2) 垫坡

对硐口切坡进行垫坡，垫坡后硐口与周边地形地貌协调，垫坡工程量为 10m³。

(3) 石方整平

对场地进行整平，整平厚度 0.3m，石方整平工程量 209m³。

(4) 覆土

对场地进行覆土，覆土厚度 0.5m，覆土工程量 348m³。

(5) 灌草混种

对场地灌草混种，灌木种子选择山杏，草种选择羊草+披碱草+紫花苜蓿混合播种，撒播密度为 30kg/hm²。灌草混种面积 695m²。

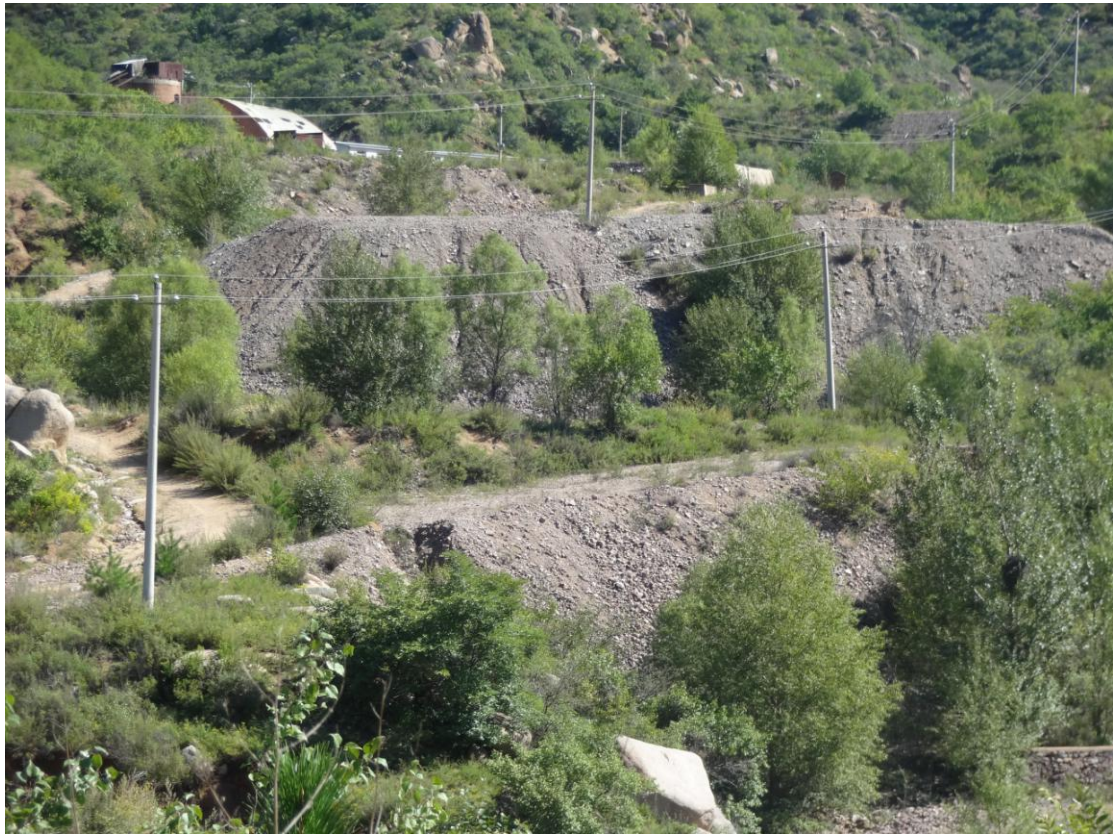
照片 4-4 废石场

位于矿区中部偏东，与 SJ39 紧邻，分 2 个台阶堆放，台阶高度 10m，边坡角度 35°左右，占地面积为 7321m²，堆积方量为 9737m³。

场地的建设破坏了原始地形地貌景观及植被，对地形地貌景观的影响较严重，见照片 4-4。

（1）浆砌石挡墙

对废石场底部补修施工浆砌石挡墙，浆砌石挡墙工程量为 40m³。

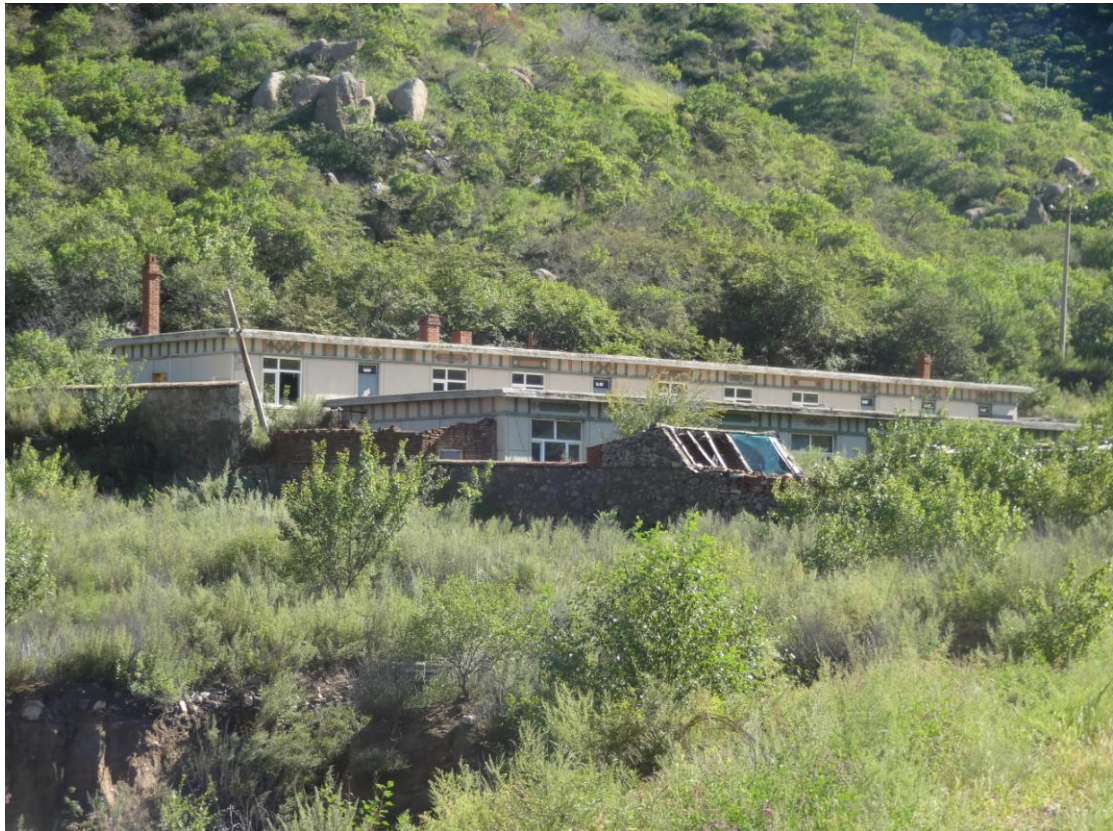
照片 4-5 办公生活区

位于矿区东部，位于矿区外，占地面积为 1863m²。场地内建设有：办公室、食堂等，建筑物面积为 82m²，建筑物高度 5m，场地建设未形成切坡。

场地的建设破坏了原始地形地貌景观及植被，对地形地貌景观的影响较严重，见照片 4-5。

（1）种树（景观树）

对场地周边栽植景观树，围绕场地周边单行种植，株距 3.0m，树种选择油松。种树工程量为 58 株。

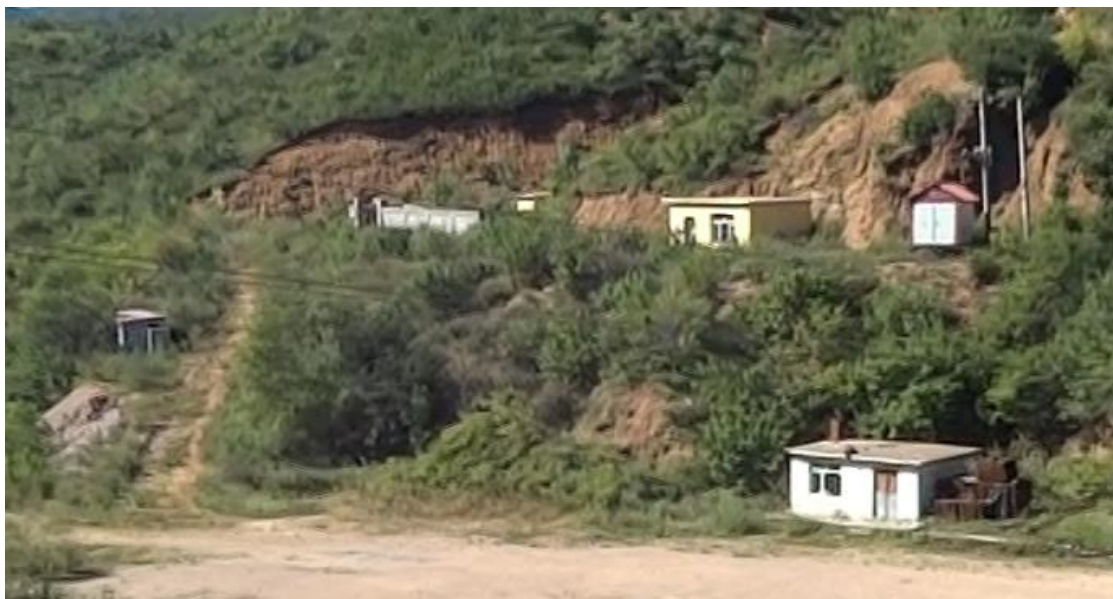
照片 4-6 炸药库

位于矿区南部，占地面积为 5599m²。场地内建设有：炸药库、雷管库、值班室等，建筑物面积为 61m²，建筑物高度 3m，场地建设形成一处切坡，切坡长度 151m，高度 3m，坡角近 80°，切坡为岩质切坡。

场地的建设破坏了原始地形地貌景观及植被，对地形地貌景观的影响较严重，见照片 4-6。

（1）修坡整形

对场地边坡过渡治理，进行整形，整形后边坡坡度不大于 25° ，边坡面积 1847m^2 ，单位面积整形厚度按 0.5m 计算，则边坡整形工程量为 924m^3 。

（2）灌草混种

对场地灌草混种，灌木种子选择山杏，草种选择羊草+披碱草+紫花苜蓿混合播种，撒播密度为 $30\text{kg}/\text{hm}^2$ 。灌草混种面积 1847m^2 。

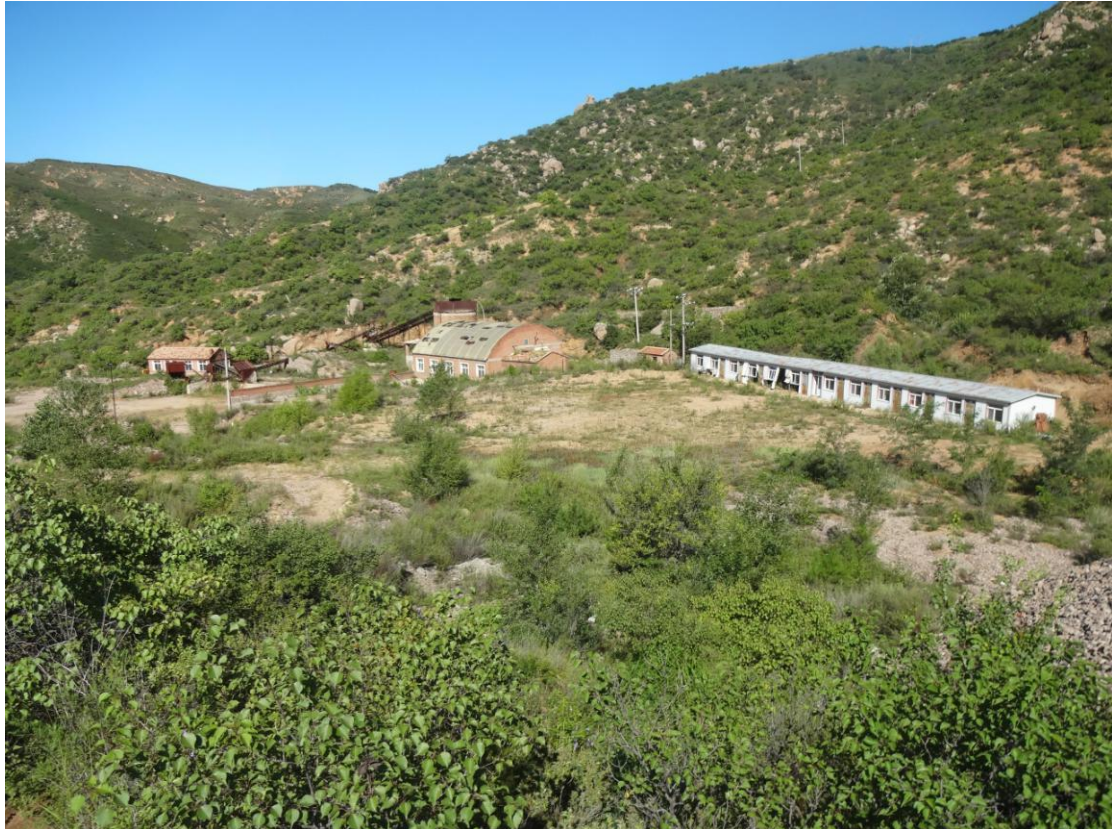
照片 4-7 选矿厂

位于矿区东部，占地面积为 13117m²。场地内建设有：厂房、化验室、仓库、休息室、矿石场、检斤房等，建筑物面积为 170m²，建筑物高度 5m，场地建设形成一处切坡，切坡长度 26m，高度 4m，坡角近 80°，切坡为岩质切坡。

场地的建设破坏了原始地形地貌景观及植被，对地形地貌景观的影响较严重，见照片 4-7。

（1）种树（景观树）

对场地周边栽植景观树，围绕场地周边单行种植，株距 3.0m，树种选择油

松。种树工程量为 58 株。

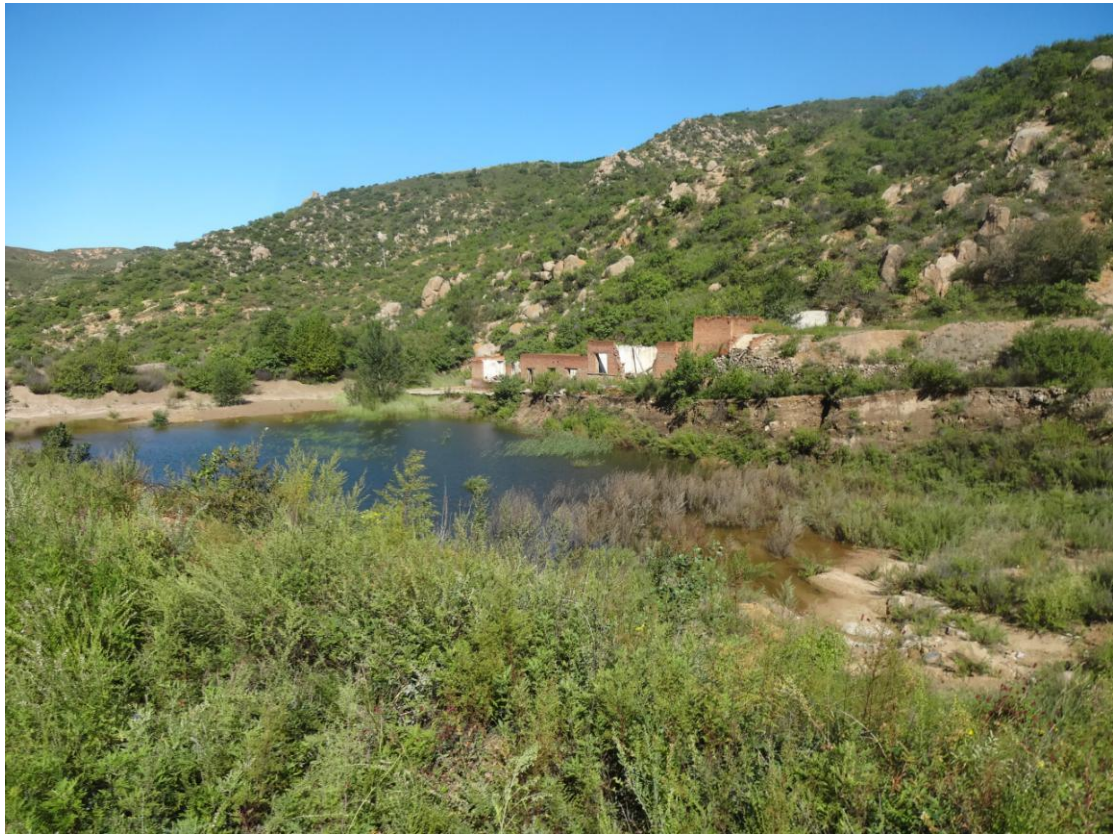
照片 4-8 尾矿库

位于矿区东部，属沟谷型尾矿库，由初期坝（堆石坝）、排水槽、集水池等组成，总库容 6.48 万 m³，现状尾矿排放量约 0.92 万 m³。占地面积 8648m²。

场地的建设破坏了原始地形地貌景观及植被，对地形地貌景观的影响较严重，见照片 4-8。

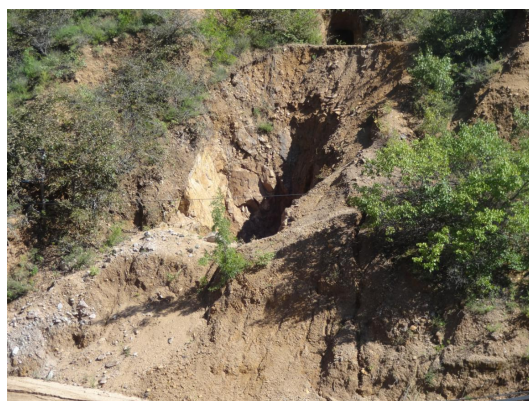
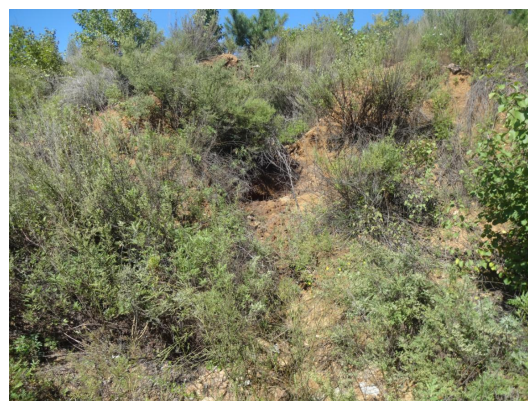
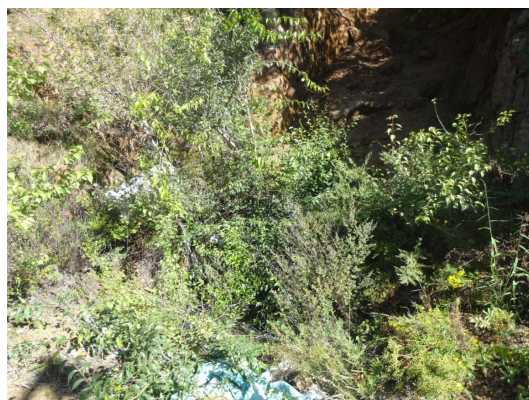
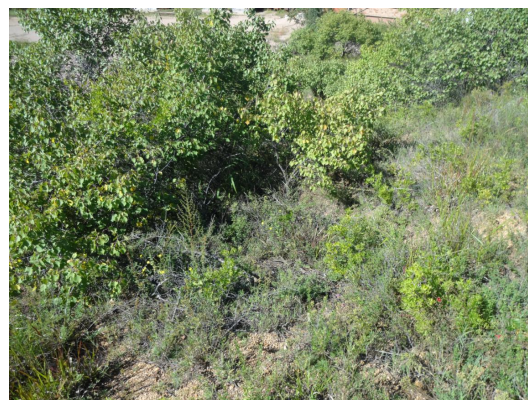
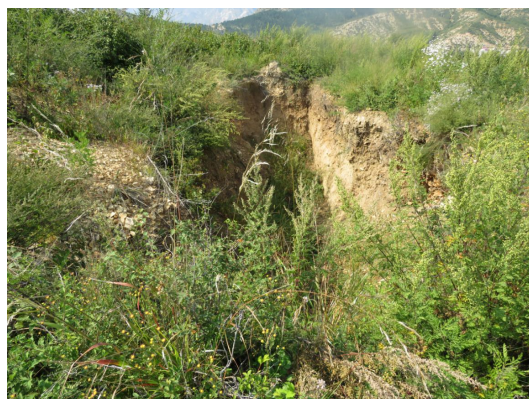
照片4-9 民采坑

矿山前期民采形成民采坑 45 个（MC1-MC45），分布较分散，根据现场调查，矿权及周边现有民采坑 45 个，编号分别为 MC1-MC45，民采坑尺寸和深度不等，总占地面积为 1410m²。碎土石就近堆放在民采坑附近。民采坑总挖方量为 3019m³。各民采坑特征见下表。

场地的建设破坏了原始地形地貌景观及植被，对地形地貌景观的影响较严重，见照片 4-9。

（1）回填

利用场地周边废土石对民采坑进行回填，回填后需与原地形协调，回填工程量即为各民采坑的挖方量，回填工程量为 930m^3 。

（2）整平

对场地进行石方整平，整平厚度按 0.3m 计取，石方整平工程量 423m^3 。

（3）覆土

对场地进行覆土，覆土厚度 0.5m ，总覆土面积 1410m^2 ，覆土工程量 705m^3 。

（4）灌草混种

对场地灌草混种，灌木种子选择山杏，草种选择羊草+披碱草+紫花苜蓿混合播种，撒播密度为 $30\text{kg}/\text{hm}^2$ 。灌草混种面积 1410m^2 。

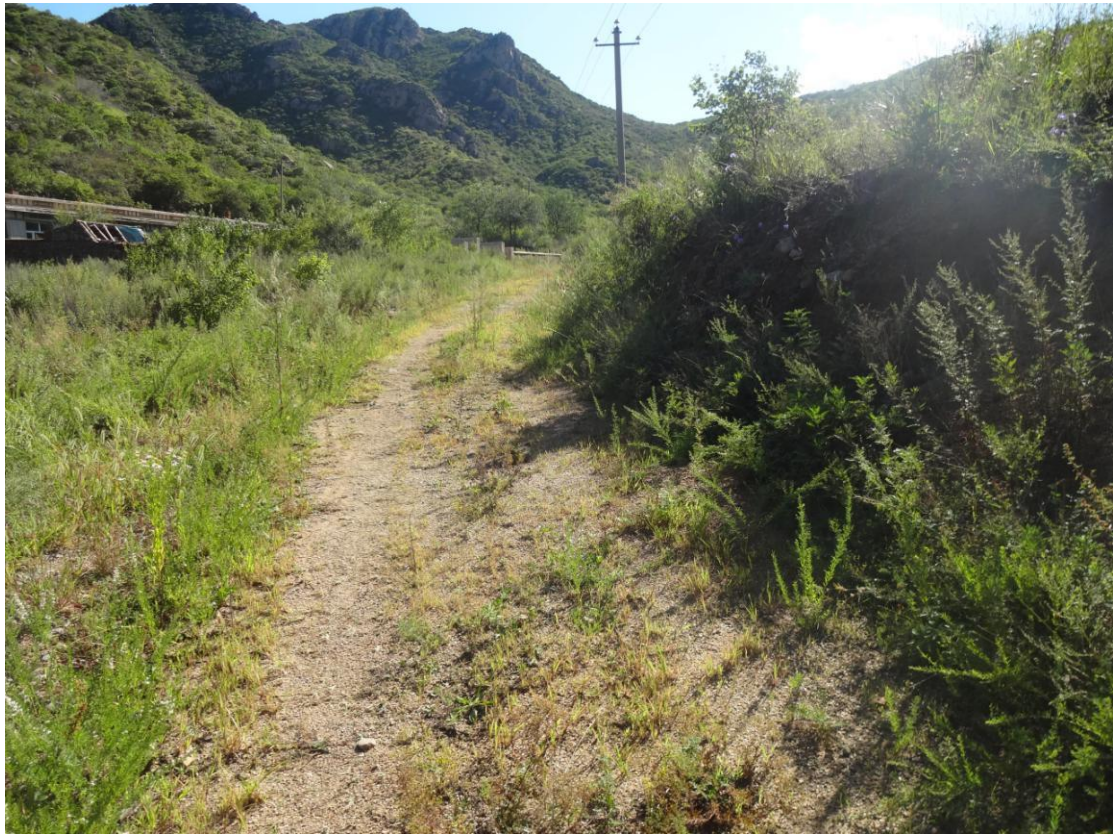
照片 4-10 矿区道路

矿区道路长约 1433m，平均宽约 4m，分布较分散，占地总面积为 5732m²。矿区道路连接各功能单元，经现场调查，场地建设形成多处切坡，切坡总长度 348m，高度 0.5-3.0m，坡角近 90°。

场地的建设破坏了原始地形地貌景观及植被，对地形地貌景观的影响较严重，见照片 4-10。

(1) 修坡整形

对场地边坡边坡过渡治理，进行整形，整形后边坡坡度不大于 25°，边坡面积 409m²，单位面积整形厚度按 0.5m 计算，则边坡整形工程量为 205m³。

(2) 灌草混种

对场地灌草混种，灌木种子选择山杏，草种选择羊草+披碱草+紫花苜蓿混合播种，撒播密度为 30kg/hm²。灌草混种面积 409m²。
