内蒙古自治区敖汉旗巨金矿业有限公司
朝阳沟矿区岩金矿
2025 年度矿山地质环境治理计划

敖汉旗巨金矿业有限公司

二〇二五年三月

2025年度矿山地质环境治理计划

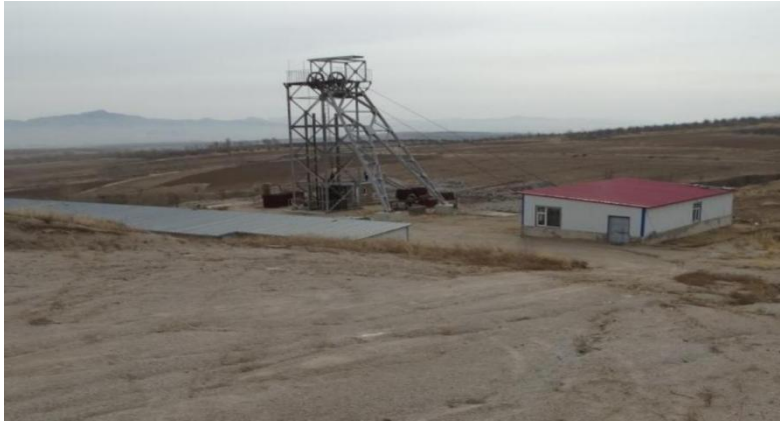
照片 4-1 SJ1 工业场地

SJ1 工业场地位于矿区西南角，场地呈矩形布设，围绕 SJ1 建设有竖井、井架、卷扬机房、配电室和办公室，北侧形成高约 3m、坡度约为 30° 切坡，其中 SJ1 井口坐标：井口坐标：X=4692682.68，Y=40517955.51，Z=637.80，井深约 177.80m，井筒断面为圆形，净断面规格为 ϕ 4.5m，坑道建设 4 个中段，分别为 583m、543m、503m、460m 水平。现状地质灾害不发育。见照片4-1。

产生废石排放于 SJ1 废石堆放场，场地损毁土地面积为 2002m²，场地的建设直接破坏了原生的地形地貌景观和植被，对地形地貌景观的影响较严重

场地损毁土地面积为 2002m²，损毁土地类型为天然牧草地，损毁面积 2002m²。

1、SJ1工业场地北侧切坡：近期针对工业场地北侧切坡直接覆土、土方整平、种植杨树（备选松树）。

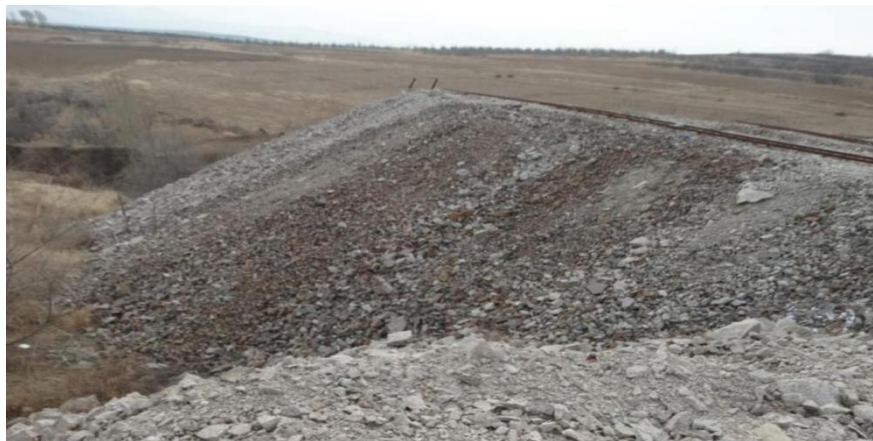
照片 4-2 SJ1 废石堆放场

场地堆放前期 SJ1 探矿产生废石，废石堆高 4-12m，堆放坡角约 35° ，压占土地面积为 2813m^2 ，现状地质灾害不发育。见照片 4-2。

废石的堆放，覆盖了原生地貌，改变了原生地形地貌景观，对地形地貌景观影响较严重。

SJ1 废石堆放场占地面积为 2813m^2 ，占用土地类型为有林地 1411m^2 ，占有天然牧草地 1402m^2 。

2、SJ1废石堆放场：近期将场地内废石全部运至南侧指定小型沟谷源头处进行回填，清运后场地覆土、土方整平、翻耕、种植苜蓿草作为复垦旱地的过渡。

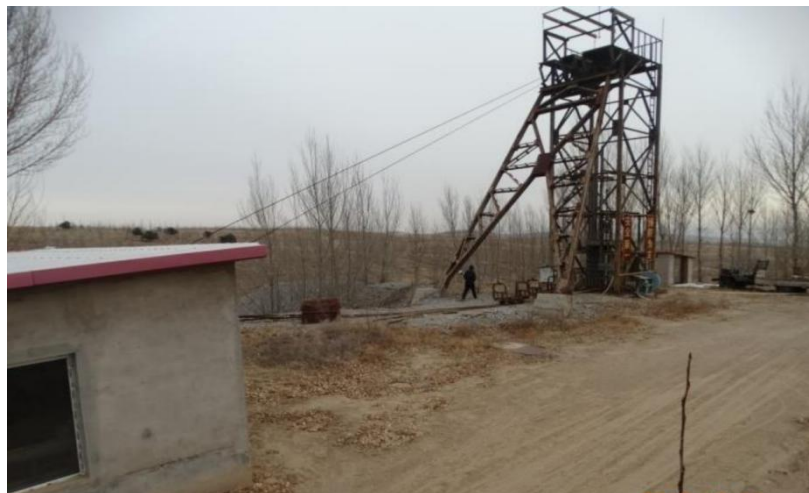
照片 4-3 SJ2 工业场地

SJ2 工业场地位于矿区北部，场地呈长方形布置，围绕 SJ2 建设有竖井、井架、卷扬机房和配电室，其中 SJ2 井口坐标：X=4694487.96, Y=40519173.05, Z=613.50, 井深约 153.50m, 井筒断面为圆形，净断面规格为 $\phi 3.5\text{m}$, 坑道建设 1 个中段 460m 水平，产生废石排放于 SJ2 废石堆放场，场地损毁土地面积为 970m^2 ，现状地质灾害不发育。见照片 4-3。

工业场地的建设，覆盖了原生地貌，改变原生地形地貌景观地形地貌景观影响较严重。

SJ2 工业场地占地面积为 970m^2 ，占用土地类型为旱地，占用面积 970m^2 。

3、SJ2工业场地：近期对场地内竖井及建筑进行拆除，利用建筑废渣、废石对竖井进行回填、封堵，对场地进行土方整平、种植杨树（备选松树）。

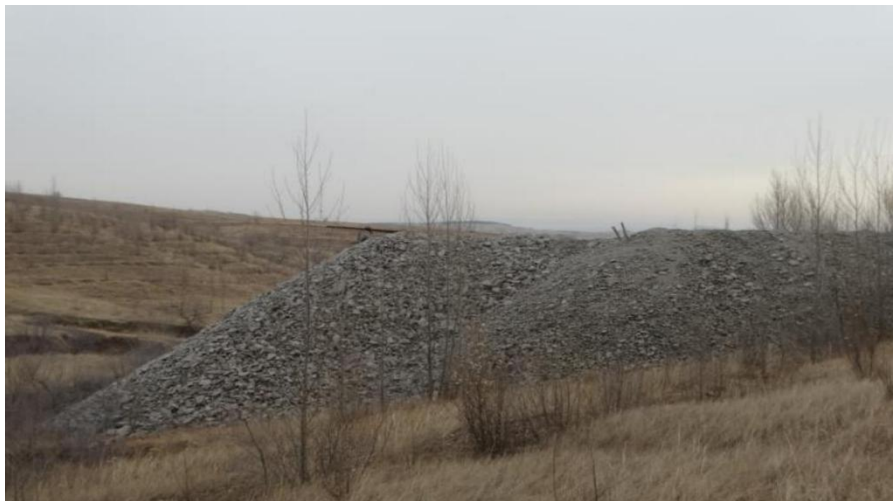
照片 4-4 SJ2 废石堆放场

场地对方前期 SJ2 探矿产生废石，废石堆高 3-10m，堆放坡角约 32°，压占土地面积为 1684m²，废石方量为 11566m³。现状条件下地质灾害不发育。见照片 4-4。

废石的堆放，覆盖了原生地貌，改变了原生地形地貌景观，对地形地貌景观影响较严重。

SJ2 废石堆放场面积 49m²，占用土地类型为其旱地与灌木林地，旱地占用面积为 1217m²，灌木林地占用面积为 467m²。

4、SJ2废石堆放场：近期将场地内废石运至探坑用于回填，清运后场地土方整平、种植杨树（备选松树）。

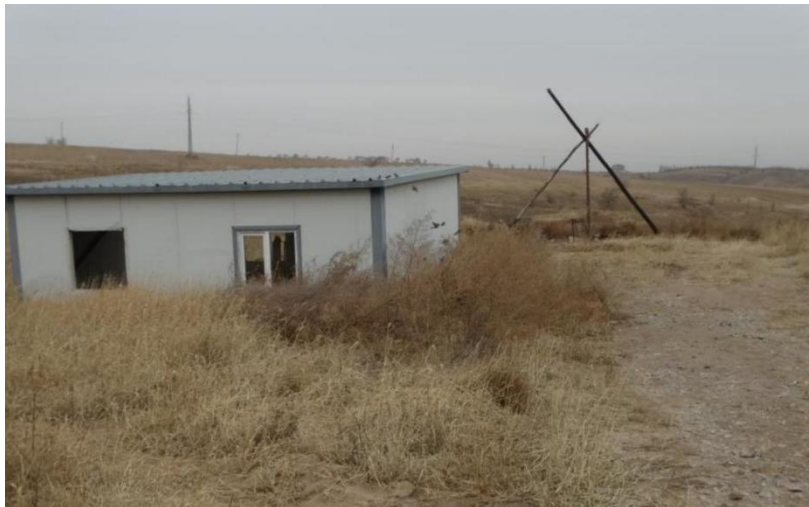
照片 4-5 FJ1 工业场地

FJ1 工业场地位于矿区中部，场地建设在 SJ3 废石堆放场西北侧，根据《开发利用方案》设计，FJ1 为原探矿竖井，现作为通风井使用，

围绕 FJ1 建设有竖井、卷扬机房和配电室，其中 FJ1 井深 170m，井口规格为 $\phi 3.5\text{m}$ ，井下与 SJ3 贯通，前期探矿产生废石排放于 FJ1 废石堆放场，场地损毁土地面积为 1692m^2 。现状地质灾害不发育。见照片 4-5。

工业场地的建设，覆盖了原生地貌，改变原生地形地貌景观，对地形地貌景观影响较严重。

FJ1 工业场地占地面积为 1692m^2 ，占用土地类型为旱地，占用面积 1692m^2 。

7、FJ1 工业场地：近期对场地内简易井架及建筑进行拆除，利用建筑废渣、废石对风井进行回填、封堵，对场地进行土方整平、翻耕、种植苜蓿草作为复垦旱地的过渡。

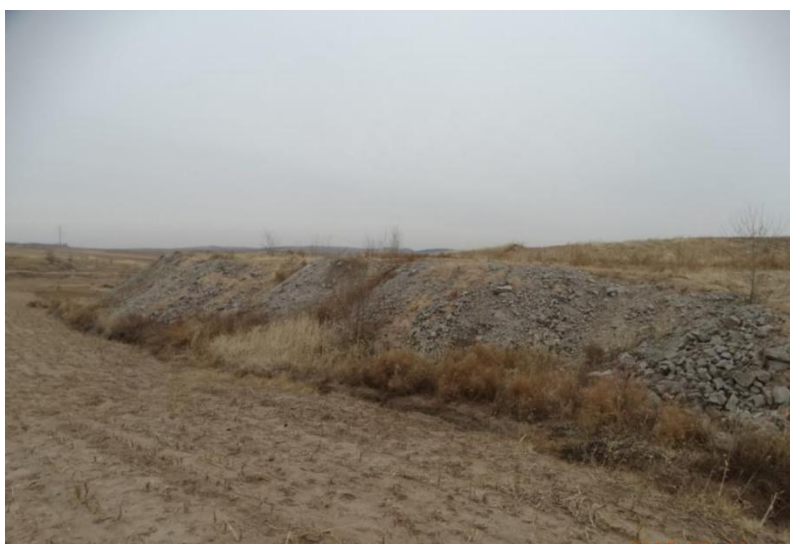
照片 4-6 FJ1 废石堆放

场地堆放前期 FJ1 探矿产生废石，废石堆高 2-5m，堆放坡角约 30° ，压占土地面积为 1650m^2 ，废石方量为 4921m^3 。现状地质灾害不发育。见照片 4-6。

废石的堆放，覆盖了原生地貌，改变了原生地形地貌景观，对地形地貌景观影响较严重。

SJ3 废石堆放场面积 1650m²，占用土地类型为旱地，占用面积 1650m²。

8、FJ1 废石堆放场：近期将场地内废石运至西南侧指定小型沟谷源头处进行回填，清运后场地土方整平、翻耕、种植苜蓿草作为复垦旱地的过渡。

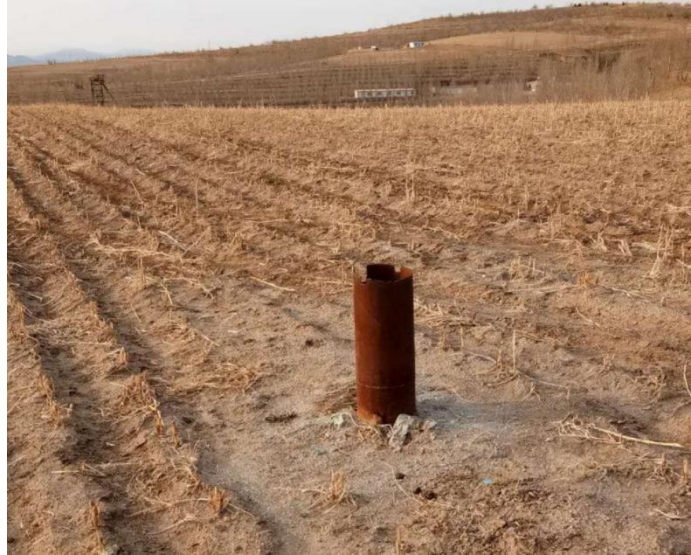
照片 4-7 FJ2

FJ2 位于矿区北部 SJ2 废石堆放场西北侧，FJ2 为原探矿竖井，现作为通风井使用，FJ2 井深 60m，井口规格为 $\Phi 2.4\text{m}$ ，井下未与 SJ2 贯通，FJ2 损毁土地面积为 9m²。现状地质灾害不发育。见照片 4-7。

场地的建设，覆盖了原生地貌，改变原生地形地貌景观，对地形地貌景观影响较严重。

FJ2 场地占地面积为 9m^2 ，占用土地类型为其他林地，占用面积 9m^2 。

9、FJ2：近期对风井进行回填、封堵、覆土、土方整平、种植杨树（备选松树）。

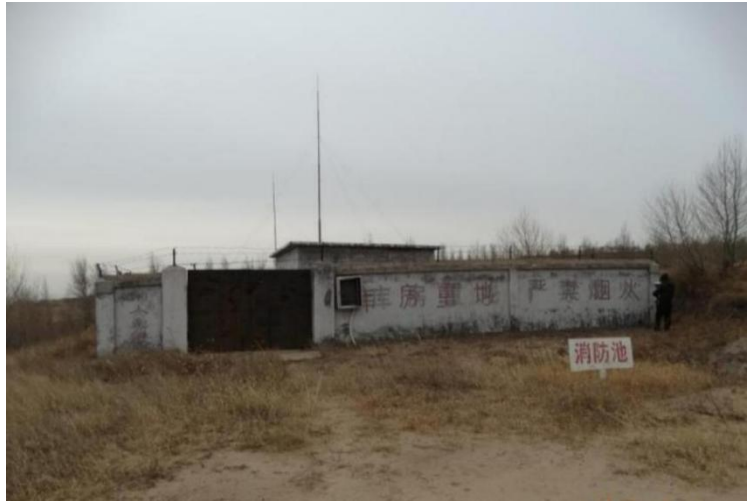
照片 4-8 炸药库

炸药库位于矿区北部 SJ2 工业场地西南侧，场地建设有炸药库、值班室等，建筑高 3m，为砖混结构，总占地面积 347m^2 。现状地质灾害不发育。见照片 4-8。

炸药库的建设，覆盖了原生地貌，改变了原生地形地貌景观，对地形地貌景观影响较严重。

炸药库占地面积 347m^2 ，占用土地类型为旱地，占用面积 347m^2 。

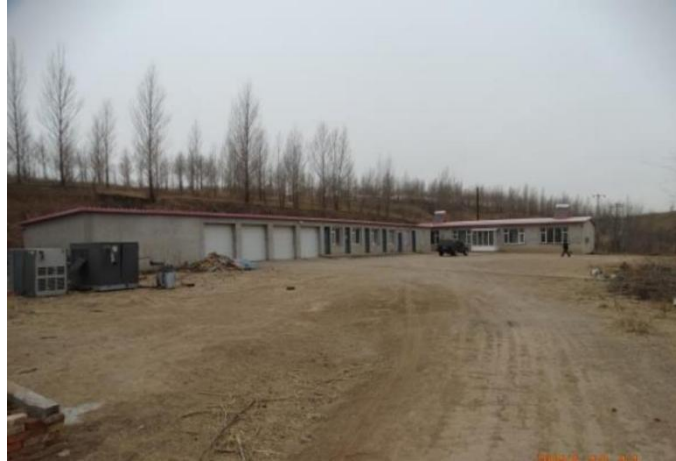
整平 4-10 矿部

位于矿区外北部 SJ2 废石堆放场西侧，砖混结构建筑物，包括办公室、宿舍等，建筑物高 3m，损毁土地面积 4583m²，南侧形成小型切坡，切坡长约 101m，高约 4m，坡度近直立。现状地质灾害不发育。见照片 4-10。

建筑物的修建破坏了原有的地形地貌景观，对地形地貌景观影响较严重。

炸药库占地面积 4583m²，占用土地类型为旱地、灌木林地，旱地占用面积 4363m²、灌木林地占用面积为 220m²。

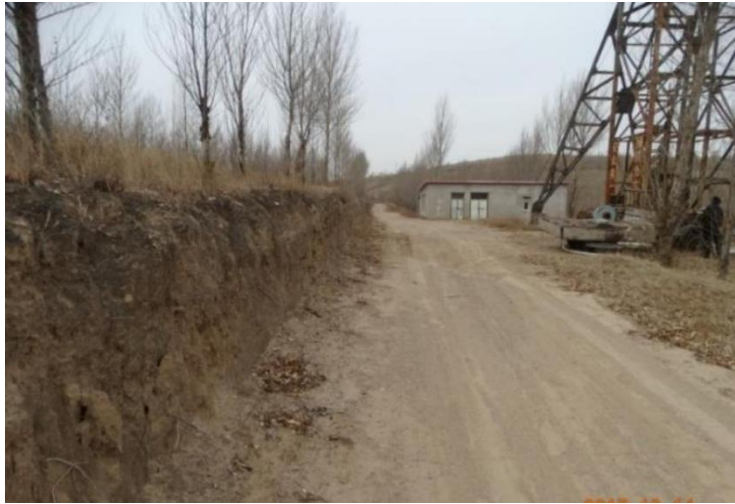
整平 4-11 矿区道路

矿区道路用于连接各个场地之间的道路，局部形成小型切坡，切坡长约 497m，高约 1.5m，坡度近直立。矿区道路供矿石、废石、材料等运输，矿区道路为土路，道路总长 929m，路宽约 3m，面积 2787m²。现状地质灾害不发育。见照片 4-11。

矿区道路的开挖破坏了原有的地形地貌景观，对地形地貌景观影响较严重。

炸药库占地面积 4583m²，占用土地类型为旱地、灌木林地、天然牧草地、其他草地，旱地占用面积 1500m²、灌木林地占用面积为 573m²，天然牧草地占用面积为 336m²，其他草地占用面积为 378m²。

16、部分矿区道路：近期对道路局部切坡及部分不再继续使用矿区道路路段进行覆土、土方整平、翻耕、种植苜蓿草（备选针茅）。
