敖汉旗岱王山经贸有限公司  
敖汉旗岱王山矿区铅银金矿  
2025 年度矿山地质环境治理计划书

敖汉旗岱王山经贸有限公司  
敖汉旗岱王山矿区铅银金矿  
2025年度矿山地质环境治理计划书

1、敖汉旗岱王山经贸有限公司敖汉旗岱王山矿区铅银金矿 2025 年度矿山地质环境治理工程部署图比例尺 1:5000

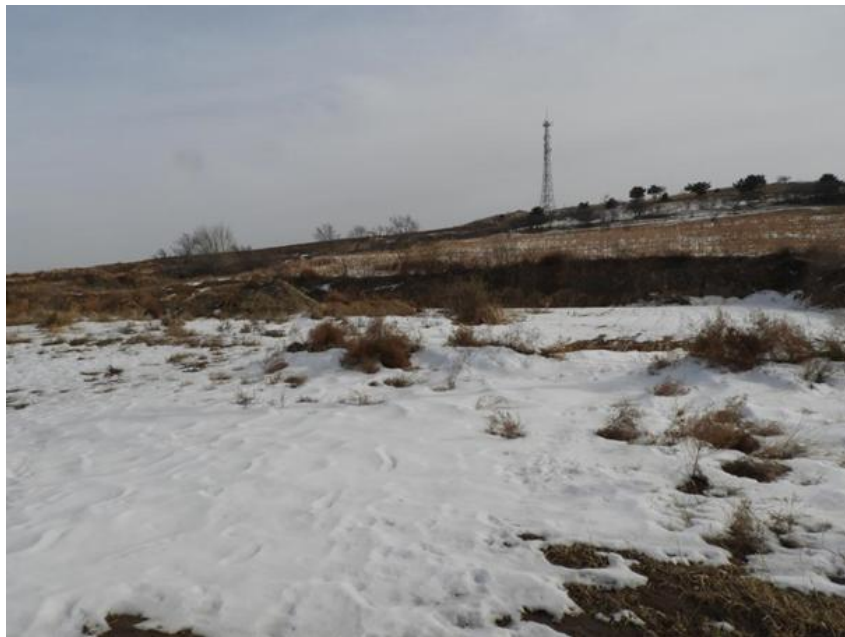
照片 4-1 XJ1 工业场地照片

XJ1 工业场地位于矿区内一区北侧，占地面积为 0.2278hm<sup>2</sup>，场地内设有 XJ1（现已封堵）。XJ1 净断面规格为 2.5m×2.5m，倾角为 28°，掘进方位 198°，斜长 238m，垂深 112m，井底中段标高为 445m，已开拓的坑道有一中段(445m)穿沿脉长 283m。场地内建设的配套设施现已拆除，场地建设初期切挖山体，于场地东南侧形成长约 100m、高 1-2m、坡度 50-70° 的土质切坡。现状条件下地质灾害不发育（见照片 4-1）

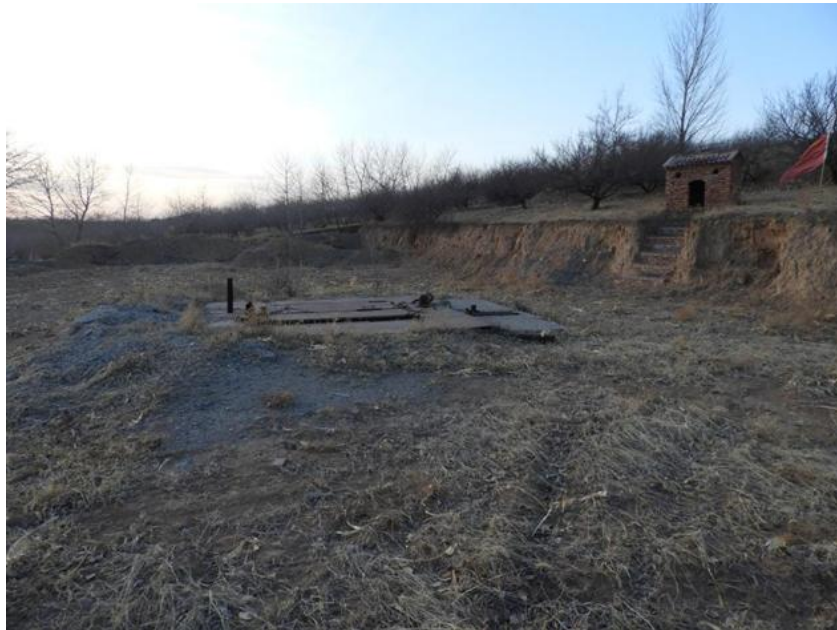
照片 4-2 SJ2 工业场地照片

SJ2 工业场地位于矿区内一区西侧，占地面积 0.1336hm<sup>2</sup>。场地内设有竖井 SJ2，现状已对井架进行拆除，井口进行封堵，SJ2 井深 142m，井筒净直径  $\phi$ 4.0m，场地内建筑配套设施现已拆除，场地建设初期切挖山体，于场地东侧形成长约 47m、高 1-2m、坡度 50-70° 的土质切坡。现状条件下地质灾害不发育（见照片 4-2）。

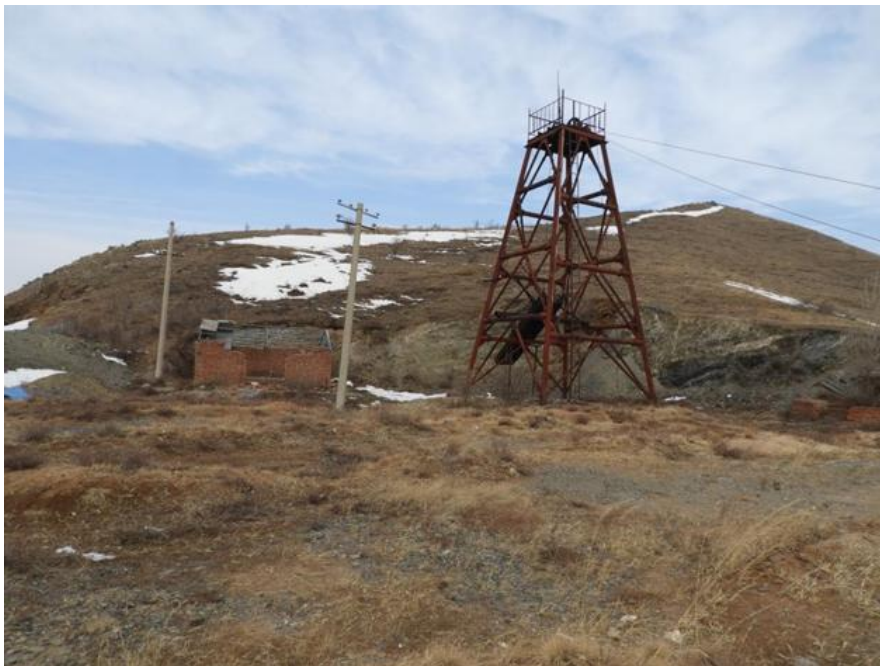
照片 4-3 SJ3 工业场地照片

SJ3 工业场地位于于矿区外一区西侧，占地面积 0.1687hm<sup>2</sup>。场地围绕 SJ3 建设有空压机房、宿舍、厕所等，建筑物为砖混结构，建筑面积为 280m<sup>2</sup>，SJ3 井深 86m，井筒净直径  $\phi$ 4.0m，场地建设初期切挖山体，于场地东侧形成长约 98m、高 1-3m、坡度 50-70° 的岩质切坡，现状条件下地质灾害不发育（见照片 4-3）。

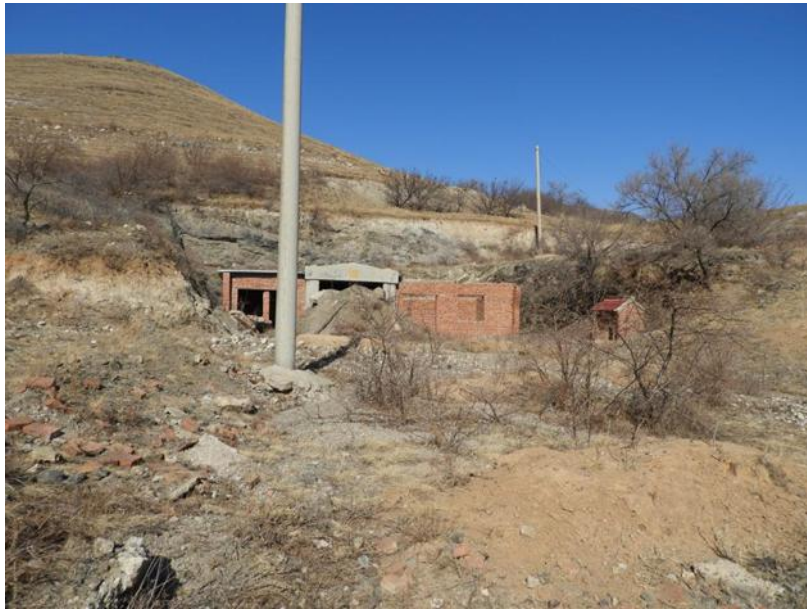
照片 4-4 XJ4 工业场地照片

XJ4 工业场地位于 SJ3 工业场东侧 140m 处，占地面积为  $0.1134\text{hm}^2$ ，场地围绕 XJ4 建设有宿舍、库房、厕所等，建筑物为砖混结构，建筑面积为  $52\text{m}^2$ ，XJ4 硐口标高为 602m。硐口规格为  $2.4\text{m}\times 2.2\text{m}$ ，场地的建设过程中形成了长度约 60m、高度约 2-5m、坡度约 60 的岩质切坡，现状条件下场地边坡稳定，地质灾害不发育（见照片 4-4）。

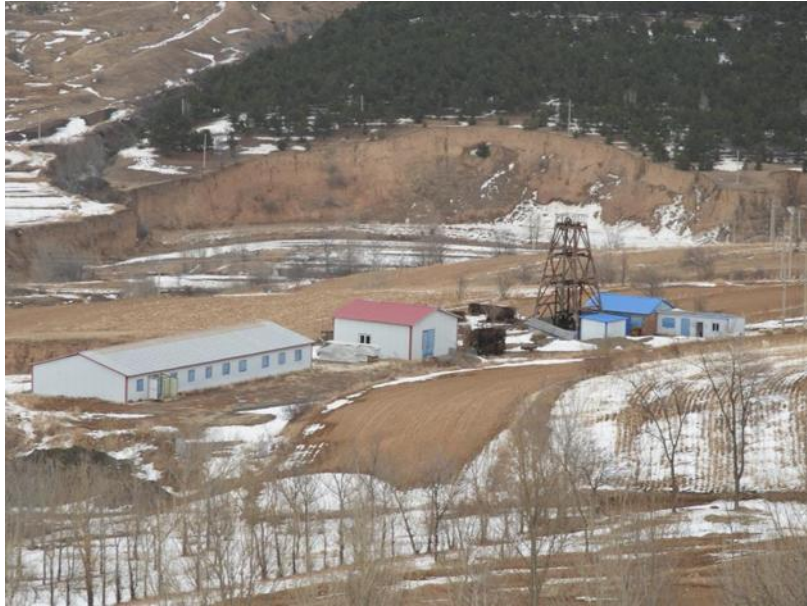
照片 4-5 SJ5 工业场地远景照片

SJ5 工业场地位于矿区内一区东侧，占地面积约  $0.3648\text{hm}^2$ 。内建有空压机站、机修车间、仓库等，建筑物为彩钢结构，平均高约 4m，建筑面积约  $533\text{m}^2$ 。场地建

设初期切挖山体，于南侧形成长约 135m、高约 1.5m、坡度 70° 的土质切坡；竖井（SJ5）现状井深 96m，净断面规格为  $\Phi 3.8\text{m}$ ，现状条件下场地边坡稳定，地质灾害不发育（见照片 4-5、4-6）。

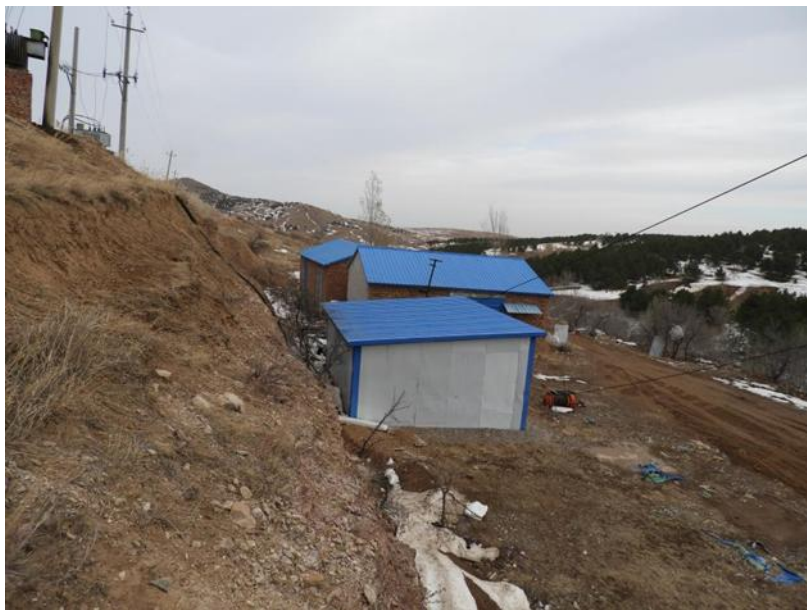
照片 4-7 SJ6 工业场地东部照片

SJ6 工业场地位于矿区内一区东侧，占地面积约 0.4548hm<sup>2</sup>。内建有空压机组、机修车间、仓库等，建筑物为彩钢及砖混结构，平均高约 3m，建筑面积约 533m<sup>2</sup>。场地建设初期切挖山体，于北侧形成长约 101m、高 2-4m、坡度 50-70° 的岩质切坡；产生废石及探矿期间提升废石全部堆存于南侧低坡处铺垫场地形成了现状的工业场地平台，经三角网法估算铺垫废石量约 9447m<sup>3</sup>。南侧堆坡长约 123m、高约 3-5m、坡度 35-45°。竖井（SJ6）现状井深 129m，净断面规格为 Φ3.8m。现状条件下场地边坡稳定。地质灾害不发育（见照片 4-7 至 4-9）。

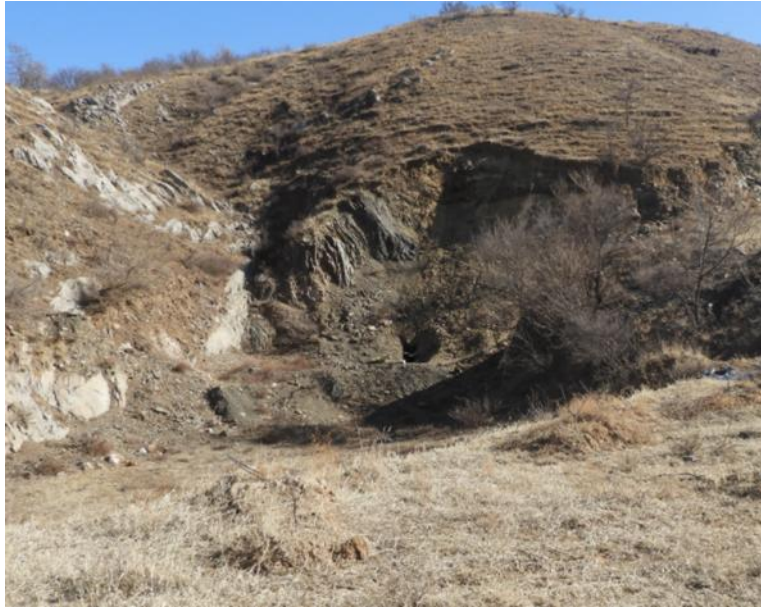
照片 4-10 PD7 场地照片

PD7 场地位于矿区内一区西南侧，占地面积为  $0.0209\text{hm}^2$ ，硐口规格为  $2.0\text{m}\times 1.8\text{m}$ ，硐口建设过程中形成了长度约  $46\text{m}$ 、高度约  $3\text{--}7\text{m}$ 、坡度  $50\text{--}70^\circ$  的岩质切坡。现状条件下场地边坡稳定。地质灾害不发育（见照片 4-10）。

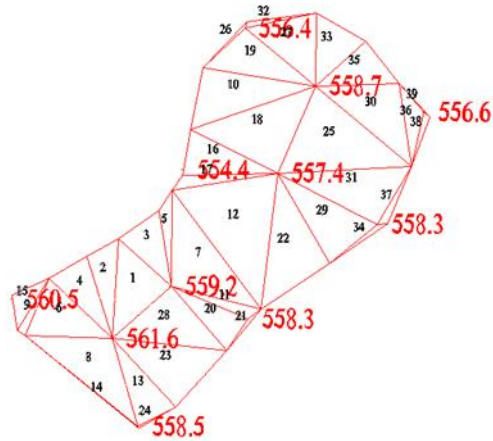
图 4-2 三角网法计算 SJ3 废石堆废渣方量成果图

堆方量 = 5799立方米

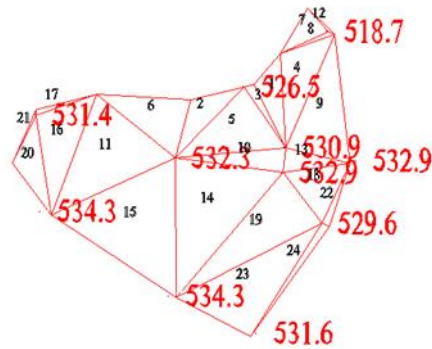
图 4-4 三角网法计算 SJ5 废石堆废渣方量成果图

SJ5 废石堆场地紧邻 SJ5 工业场地北侧，由建设 SJ5 产生的废石顺坡堆积，占地面积约  $0.1172\text{hm}^2$ 。废石堆高约 1m-3m，堆坡角约  $35^\circ$ ，经三角网法估算废石方量约  $3126\text{m}^3$ 。现状条件下地质灾害不发育（见照片 4-14）。

堆方量 = 3126立方米

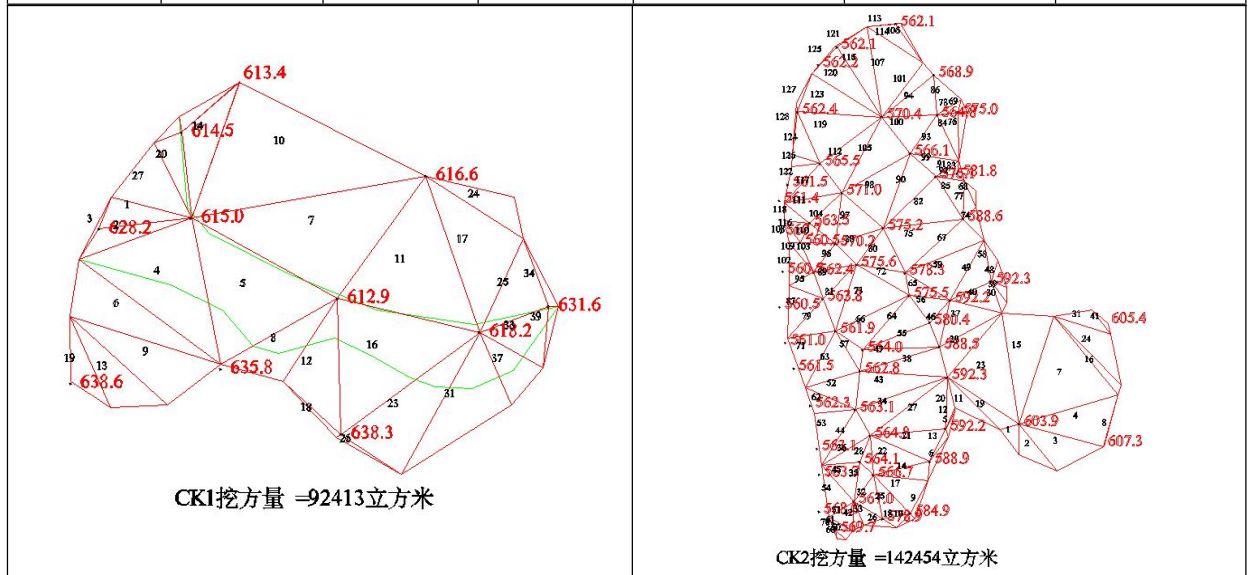
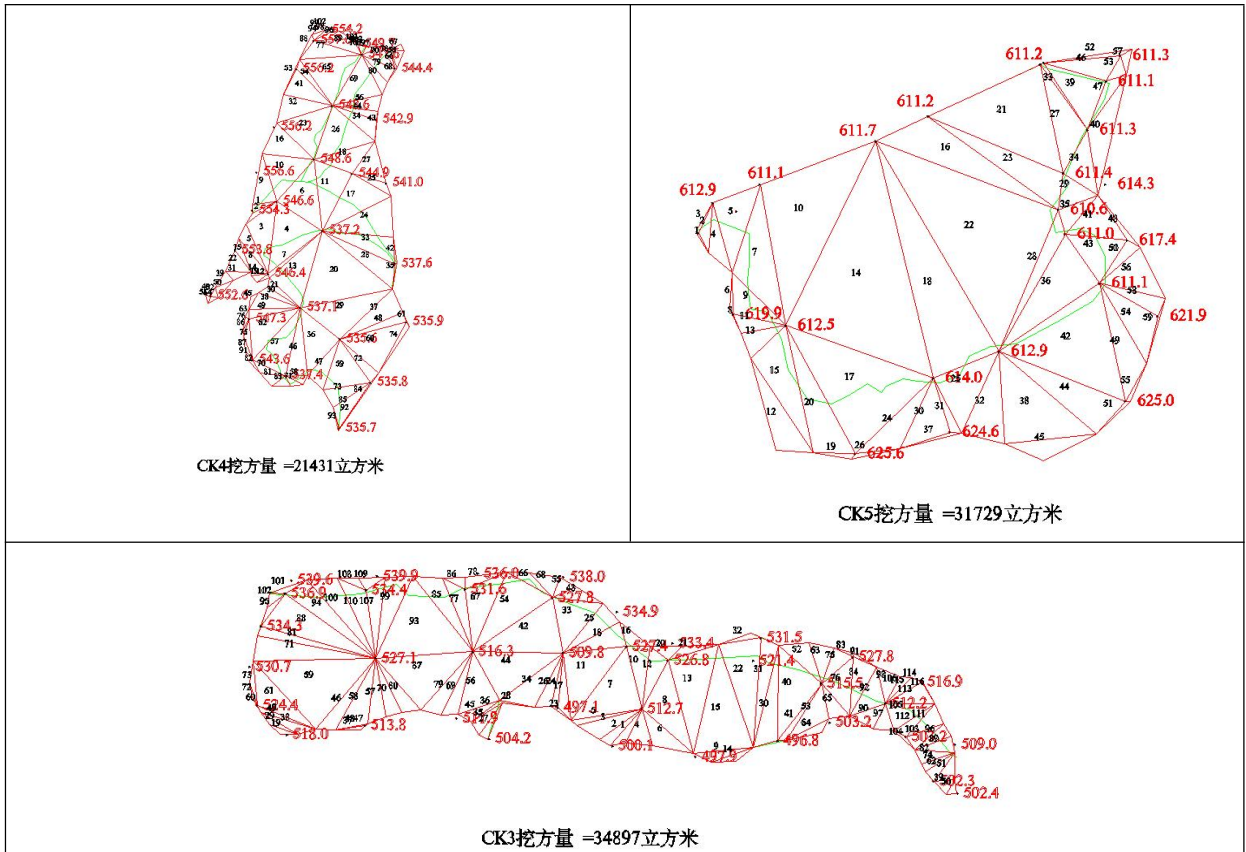
图 4-6 三角网法计算废石堆（FS1-FS8）废渣方量成果图

采坑(CK1-CK5)在矿区一区分散分布，总计5处采坑，为前期探矿及民采挖掘形成，其中CK1、TC2和CK5位于矿区一区南东部，CK3位于矿区一区内东部，CK4位于矿区一区北部。采坑的开挖呈不规则形状，深度2-28m，宽约37-89m，长67~236m，根据三角网法计算挖方量21431m<sup>3</sup>~142454m<sup>3</sup>，总计322924m<sup>3</sup>；占地面积0.271hm<sup>2</sup>~1.3750hm<sup>2</sup>，总计3.3214hm<sup>2</sup>（各采坑具体特征见表4-1）。根现状条件下地质灾害不发育（见照片4-16至4-20）。

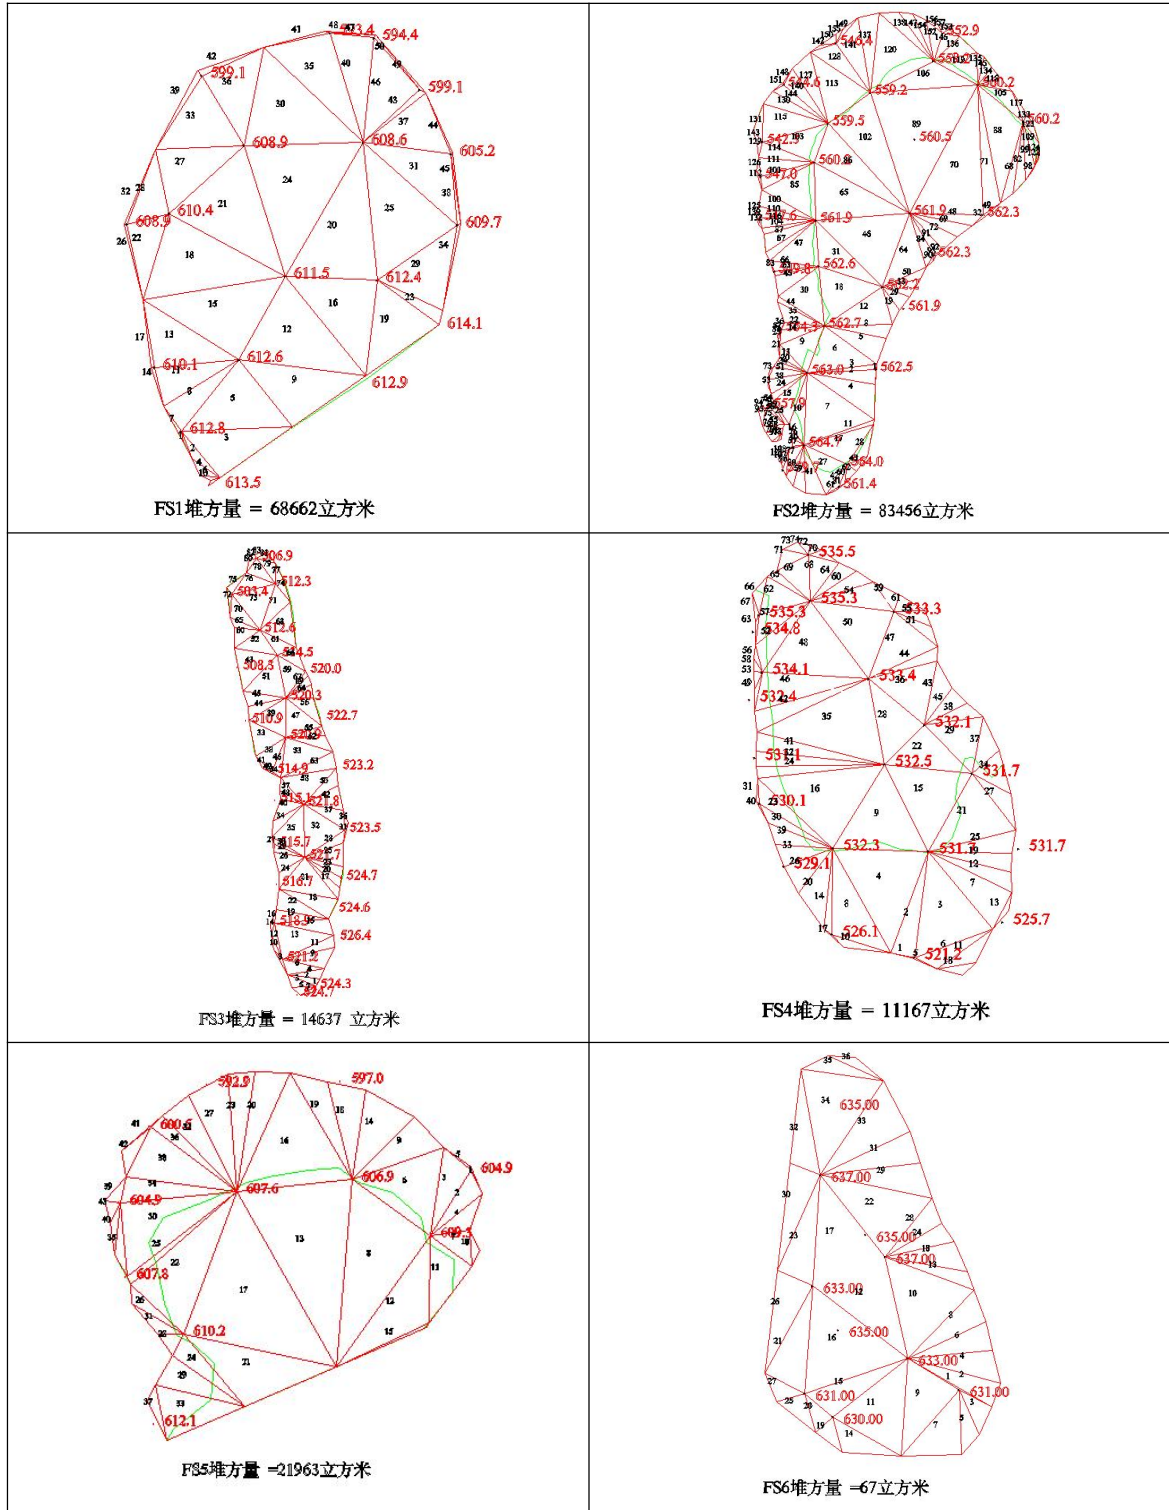
图 4-7 三角网法计算废石堆 (FS1-FS8) 废渣方量成果图

废石堆 (FS1-FS8) 在矿区一区分散分布，总计 8 处废石堆，为前期探矿及民采堆积形成，其中 FS1、FS2 和 FS5-FS7 位于矿区一区南东部，FS3、FS8 位于矿区一区内东部，FS4 位于矿区一区北部。废石的堆积呈不规则形状，堆高 2-15m，排放坡角约 35° 左右，根据三角网法计算堆方量 67m<sup>3</sup>~83456m<sup>3</sup>，总计 252177m<sup>3</sup>；占地面积 0.0044hm<sup>2</sup>~1.5913hm<sup>2</sup>，总计 4.2156hm<sup>2</sup>（各废石堆具体特征见表 4-2）。现状条件下地质灾害不发育（见照片 4-21 至 4-28）。

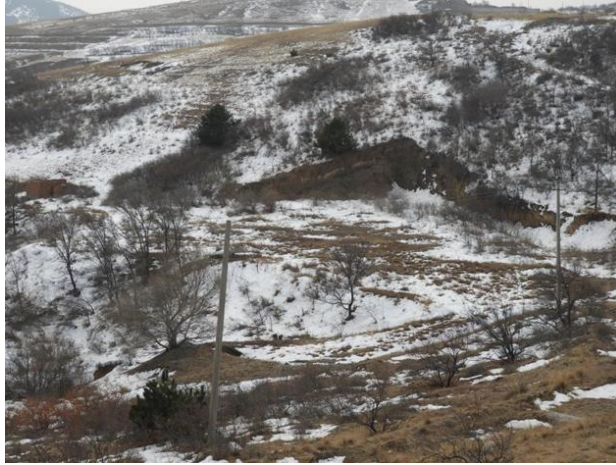
照片 4-29 废弃场地 1 照片

废弃场地 1 位于 SJ3 工业场地南东侧，占地面积为 0.2213hm<sup>2</sup>。为前期探矿工程遗留场地，场地内建设的配套设施已拆除，仅存一处厕所，建筑面积为 14m<sup>2</sup>，场地建设之初切挖山体，于西南侧形成长约 83m、高 2-4m、坡度 70° 的岩质切坡；

产生固废堆存于东侧低坡处，形成长约 62m、高约 1-3m、坡度 35° 的堆坡。现状条件下地质灾害不发育（见照片 4-29）。

防治措施：对利用场地堆坡物源对场地切坡进行垫坡整形，然后对场地进行覆土，经适宜性评价并结合本复垦区实际，本区复垦为乔木林地和草地，其中恢复乔木林地面积为819m<sup>2</sup>，恢复人工牧草地面积为1394m<sup>2</sup>，治理效果图见5-2。

近期利用场地堆坡进行垫坡整形至与周边地形相协调，计算公式为  $Q_x=L \times v$ ，式中： $Q_x$  为垫坡整形工程量（m<sup>3</sup>）； $L$  为治理边坡长度； $v$  为单位坡长垫坡工程量（根据 mapgis 软件计算，取平均值 3.6m<sup>3</sup>/m）。垫坡整形工程量  $83m \times 3.6m^3/m=299m^3$ 。

对治理后场地进行覆土，设计恢复乔木林地（819m<sup>2</sup>）区域覆土厚度为 0.5m，恢复人工牧草地（1394m<sup>2</sup>）区域覆土厚度 0.3m，总覆土工程量 828m<sup>3</sup>。

根据周边植被情况，恢复乔木林地（819m<sup>2</sup>）区域选择栽植松树（备选榆树），坑栽，每坑 1 株，株距 2m，则栽植山杏量为 205 株。

根据周边植被情况，设计恢复为草地，撒播羊草（备选披碱草），则撒播草籽面积为 1394m<sup>2</sup>。

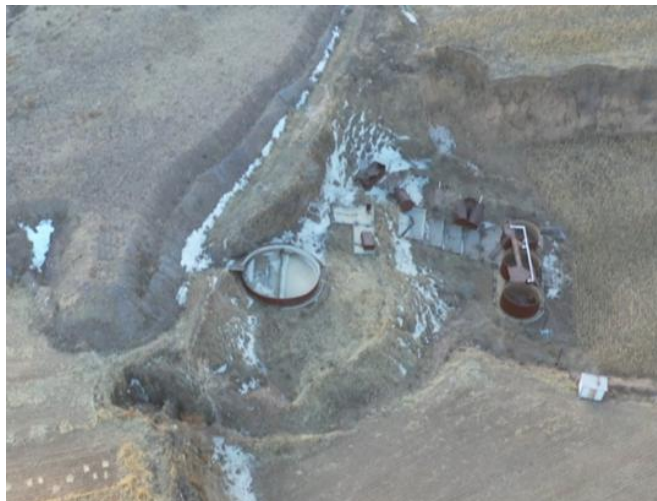
照片 4-30 废弃场地 3 场地照片

废弃场地 3 位于矿区一区内东部，占地面积 0.2053hm<sup>2</sup>，为前期民采形成场地。场地呈不规则形状，场地长约 80m，宽约 27m，现状场地存在构筑物面积为 140m<sup>2</sup>。现状条件下地质灾害不发育（见照片 4-30）。

防治措施：对场地建筑进行拆除，然后对场地进行整形，然后对场进行覆土，经适宜性评价并结合本复垦区实际，本区复垦为人工牧草地，恢复人工牧草地面积为 $2053\text{m}^2$ 。

近期对拆除场地内建筑物，建筑面积约 $140\text{m}^2$ ，拆除量按容积的10%计，则拆除工程量为 $14\text{m}^3$ ，拆除建筑物进行出售或回收。

近期对场地内凹凸不平区域进行整形，整形面积约 $2053\text{m}^2$ ，整形深度约 $0.3\text{m}$ ，则整形工程量为 $616\text{m}^3$ 。

近期对整形后场地进行覆土，设计恢复人工牧草地（ $2053\text{m}^2$ ）区域覆土厚度 $0.3\text{m}$ ，覆土工程量为 $616\text{m}^3$ 。

根据周边植被情况，设计恢复为人工牧草地，撒播羊草（备选披碱草），则撒播草籽面积为 $2053\text{m}^2$ 。

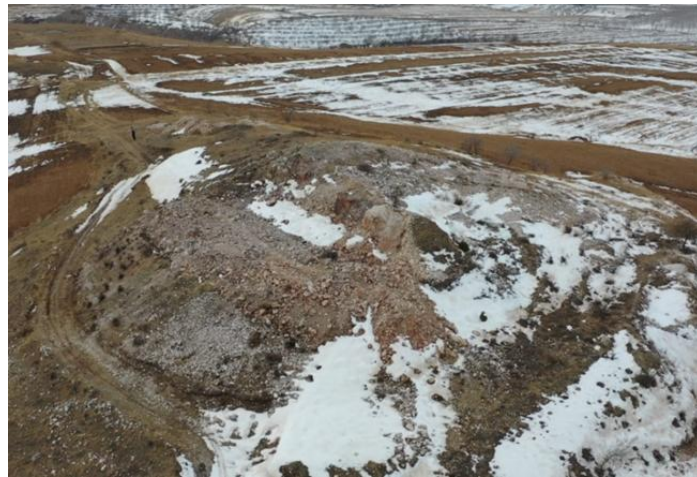
照片 4-31 民采乱掘区 1 远景照片

民采乱掘区 1 位于 SJ6 工业场地北侧 240m 处，场地呈不规则形状，场地面积为 0.3405hm<sup>2</sup>，为前期民采遗留场地，场地长约 106m，宽约 39m。现状条件下地质灾害不发育（见照片 4-31、4-32）。

防治措施：对民采乱掘区1场地进行整形，然后对场地进行覆土，经适宜性评价并结合本复垦区实际，本区复垦为人工牧草地，恢复人工牧草地面积为 $3405\text{m}^2$ ，治理效果图见5-3。

近期对场地内凹凸不平区域进行整形，整形面积约 $3405\text{m}^2$ ，整形深度约 $0.3\text{m}$ ，则整形工程量为 $1022\text{m}^3$ 。

根据周边植被情况，设计恢复为人工牧草地，撒播羊草（备选披碱草），撒播草籽面积为 $3405\text{m}^2$ 。

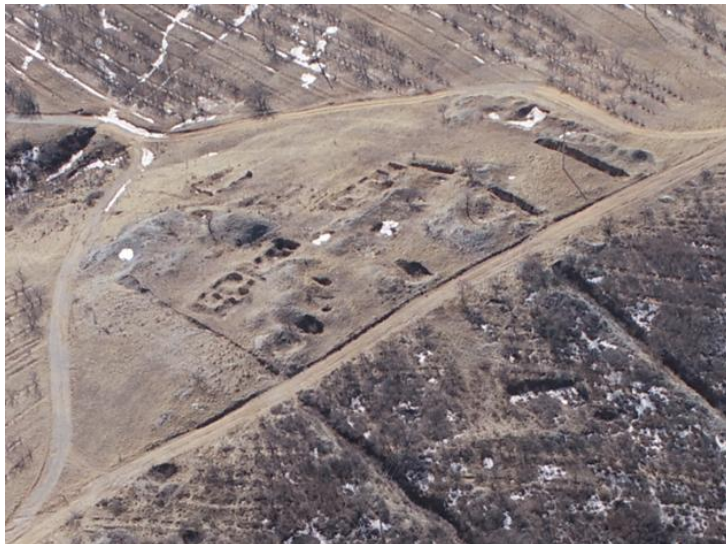
照片 4-33 民采乱掘区 2 远景照片

民采乱掘区 2 位于 SJ3 工业场地西南侧，场地呈不规则形状，场地面积为  $0.2692\text{hm}^2$ ，为前期民采遗留场地，场地长约 64m，宽约 36m，场地开挖形成不规则的凹坑产生的碎石土直接排放于周边。现状条件下地质灾害不发育（见照片 4-33、4-34）。

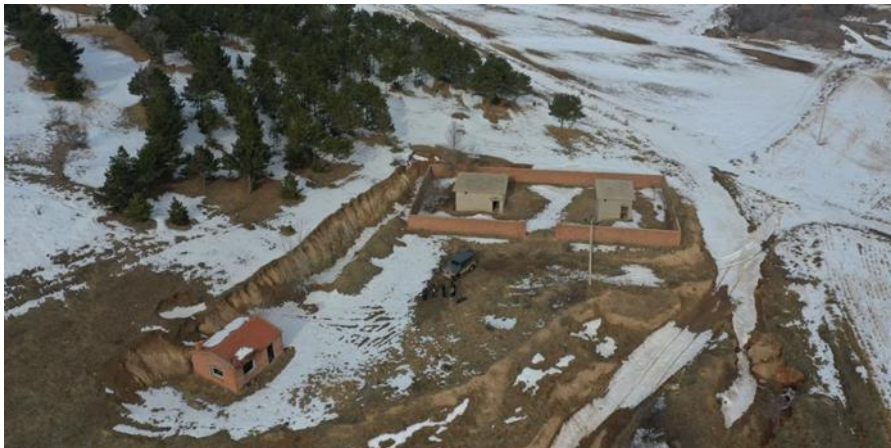
照片 4-35 炸药库 1 远景照片

炸药库 1 位于矿区一区内北侧、XJ1 工业场地西南侧 94m 处，场地建设雷管库、炸药库、值班室等，占地面积为 0.1856hm<sup>2</sup>。场地建设过程中，场地西侧形成了长度 72m、高度 2m、坡度近 65° 的岩质切坡。现状条件下地质灾害不发育（见照片 4-35、4-36）。

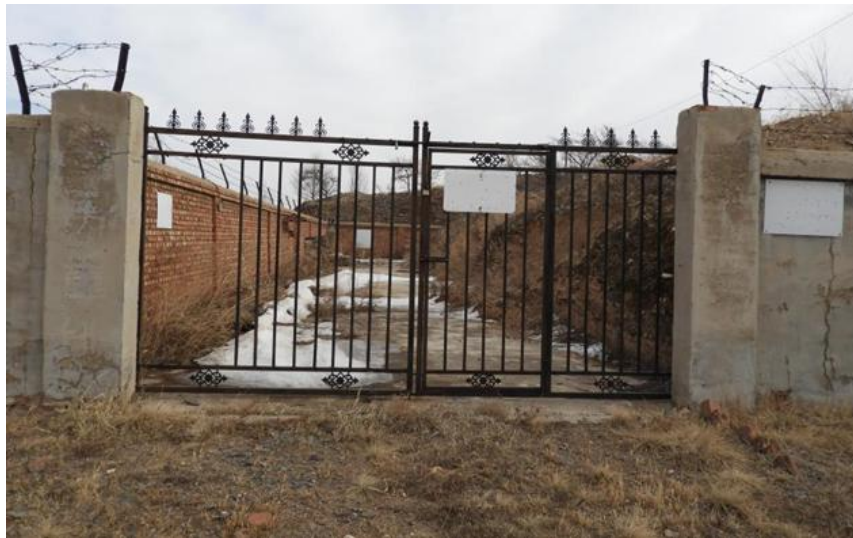
照片 4-37 炸药库 2 场地照片

炸药库 2 位于 SJ3 工业场地东侧 500 处，场地建设雷管库、炸药库、防爆墙和值班室等，占地面积为 0.5246hm<sup>2</sup>。场地建设过程中，场地东侧南侧形成了长度 87m、高度 1-3m、坡度 45-65° 的岩质切坡，场地开挖部分废石就近零星堆放。现状条件下地质灾害不发育（见照片 4-37、4-38）。

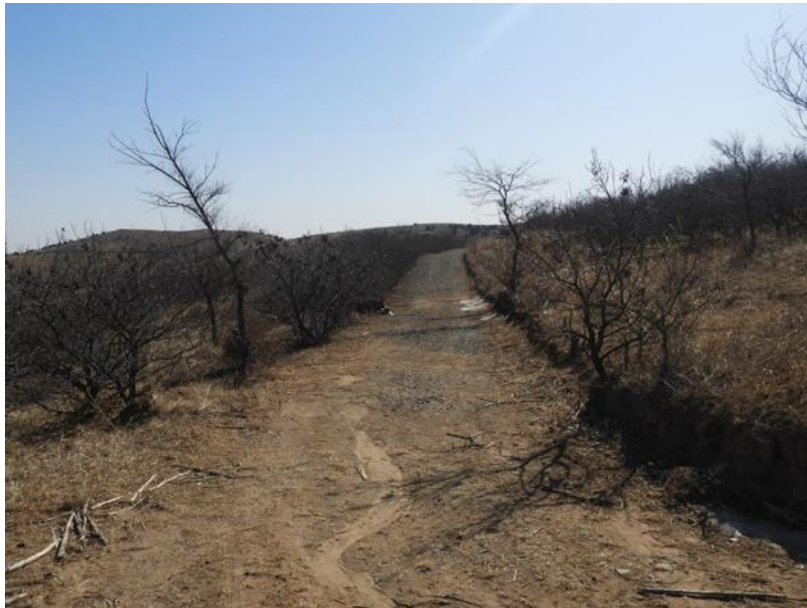
照片 4-39 矿区道路

矿区道路主要为连接矿区内各单元与外界、乡村道路使用，多为砂石路，道路总长度 2000m，宽度约 3-5m，道路总计损毁土地面积 0.7926hm<sup>2</sup>。建设场地存在不同程度的小规模切坡，切坡高度 1-3m 不等、坡度角平均约 45°，矿区道路与乡村道路相连通，现状条件下地质灾害不发育（见照片 4-39）。

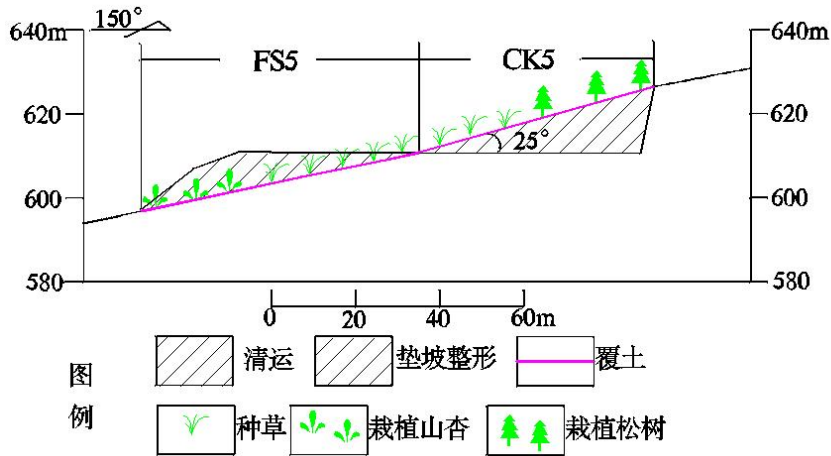
图5-4 CK5、FS5治理效果剖面图

根据周边植被情况，设计恢复为人工牧草地，撒播羊草（备选披碱草），则撒播草籽面积为 3282m<sup>2</sup>。
