敖汉旗金州嘉丰矿业有限公司  
牛夕河铁矿

## 2025年度矿山地质环境治理计划书

〇二五年三月

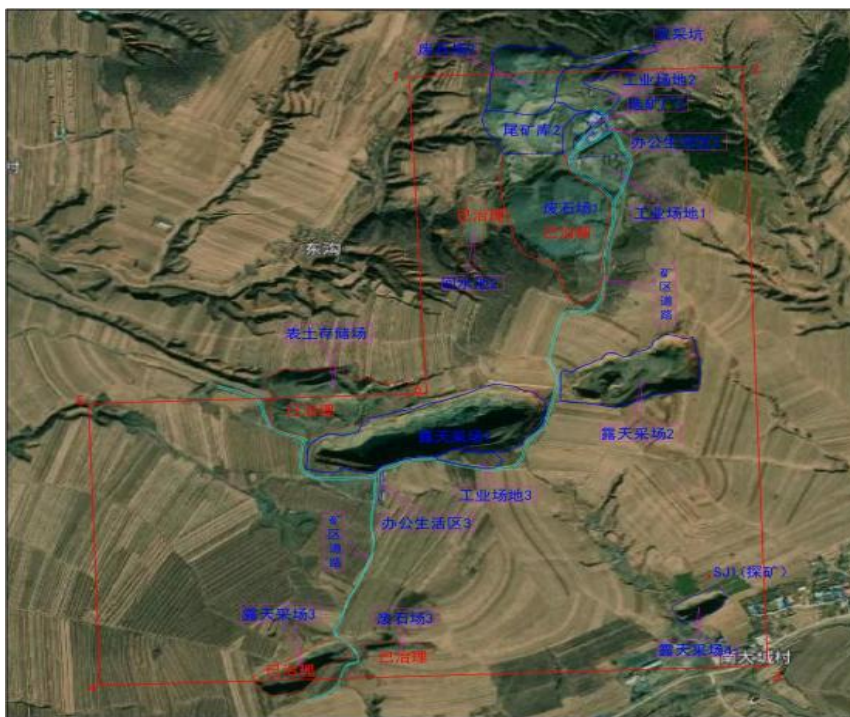
图4-1 矿山现状影像图

经本次实地调查，矿区范围内形成民采坑、露天采场（1、2、3、4）、探矿竖井、废石场（1、2、3）、表土堆放场、选厂（1、2）、尾矿库（1、2）、回水池（1、2）、工业场地（1、2、3）、办公生活区（1、2、3）、矿石堆场、尾砂堆、炸药库及雷管库、值班室、矿区道路等破坏单元，压占、挖损土地资源。现状条件下矿山地质环境问题的类型少，主要地质环境问题为对地形地貌景观以及土地、植被资源的影响和破坏。依据中华人民共和国地质矿产行业标准《矿山地质环境保护与恢复治理方案编制规范》DZ/T0223—2011附录E表E.1矿山地质环境影响程度分级表，从以下四个方面对矿山地质环境影响进行现状评估。

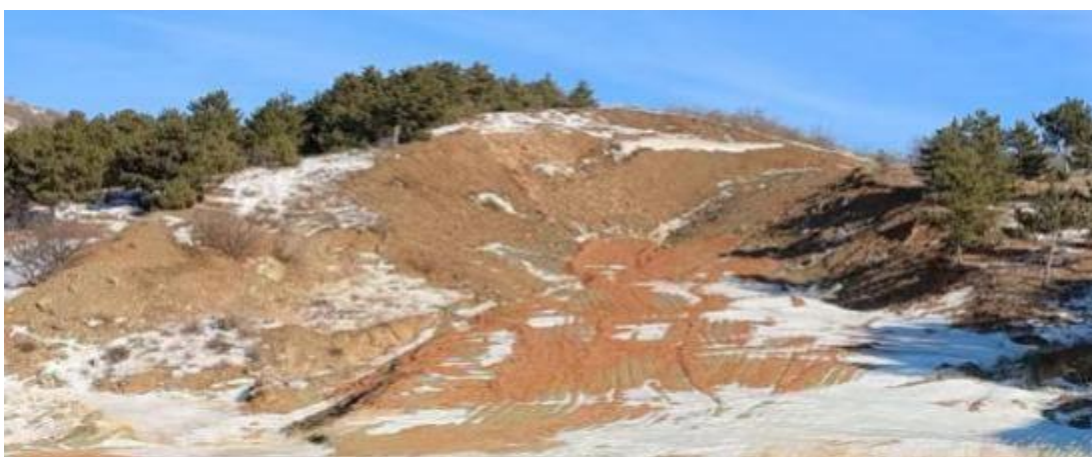
照片4-1 民采坑

民采坑位于矿区东北角，呈西-东向展布，东西长63m，南北宽25m，面积为1447m<sup>2</sup>；民采坑直接挖损破坏地表形态与植被，边坡高度较大且坡面不规整，破坏原始地形地貌的完整性，使其与周围的地形地貌不一致，影响地形地貌景观。

需要说明的是，民采坑已在2023年度完成治理，总体地貌景观协调，植被恢复效果待完善。见照片4-1。

依据《治理方案》规划的2025年治理工程单元与工程，结合矿山地质环境现状，按照“应治可治全部治理”的原则，确定敖汉旗金州嘉丰矿业有限公司牛夕河铁矿2025年度不设计新的矿山地质环境治理单元，但2023年度治理区民采坑、尾矿库2等，因播种季节、气候干旱等原因，导致植被成活率较低，需要对已完成的治理单元进行补种补植、管护。

1、民采坑：补种面积738m<sup>2</sup>，栽植松树间距3m×3m，栽植松树82株

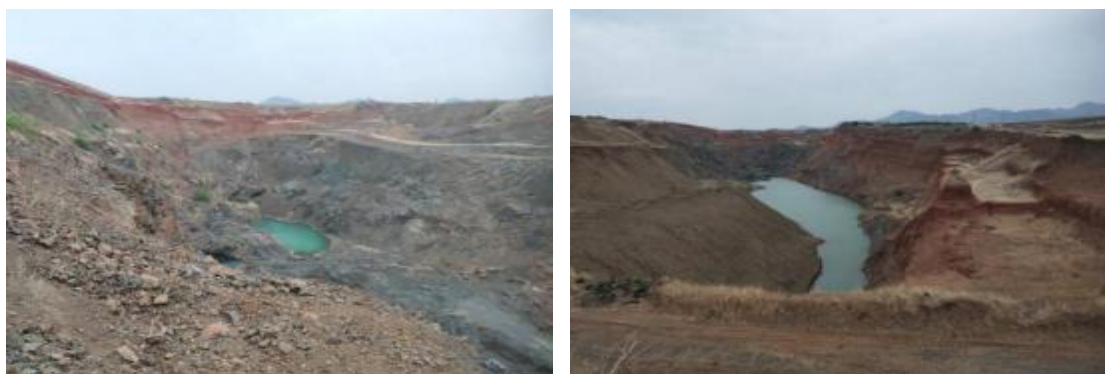
照片4-2 露天采场1东侧照片4-3露天采场1西侧

露天采场1呈南西-北东向展布，东西长600m，南北宽150m，面积为79068m<sup>2</sup>，露天采场1北东侧边坡最大标高541m，最低标高为479m，最大采深62m，边坡角65-75°；采坑底部局部有积水，共计3处，编号分别为水坑1、水坑2、水坑3，其中水坑1面积9934.7m<sup>2</sup>，水面标高为483m，水深0.5-3m；水坑2面积828.4m<sup>2</sup>，水面标高为483m，水深0.5-1.5m；水坑3面积879.8m<sup>2</sup>，水面标高为483m，水深0.5-2m。挖损破坏地表形态与植被，边坡高度较大且坡面不规整，破坏原始地形地貌的完整性，使其与周围的地形地貌不一致，影响地形地貌景观。

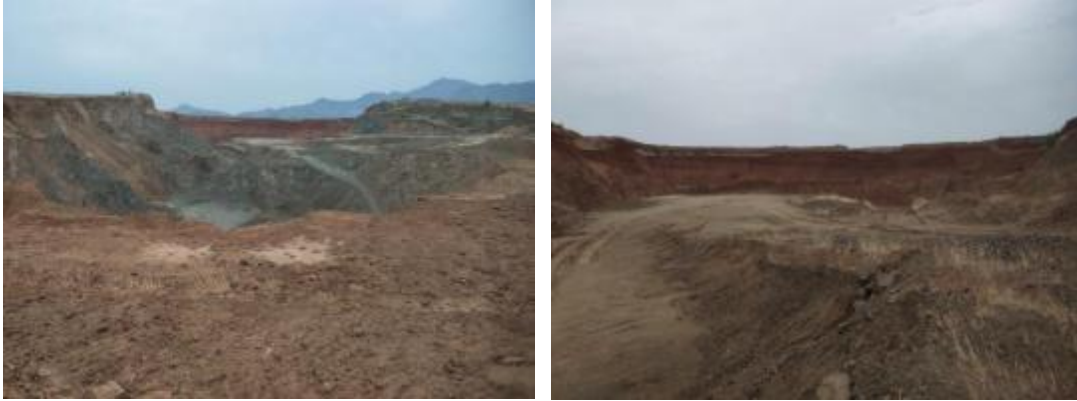
照片4-4 露天采场2东侧照片4-5露天采场2西侧

露天采场2呈南西-北东向展布，东西长350m，南北宽125m，面积为44368m<sup>2</sup>，采坑体积约755000m<sup>3</sup>；露天采场2北东侧边坡最大标高566m，最低标高为521m，最大采深45m，边坡角60-70°；露天采场2直接挖损破坏地表形态与植被，边坡高度较大且坡面不规整，破坏原始地形地貌的完整性，使其与周围的地形地貌不一致，影响地形地貌景观。

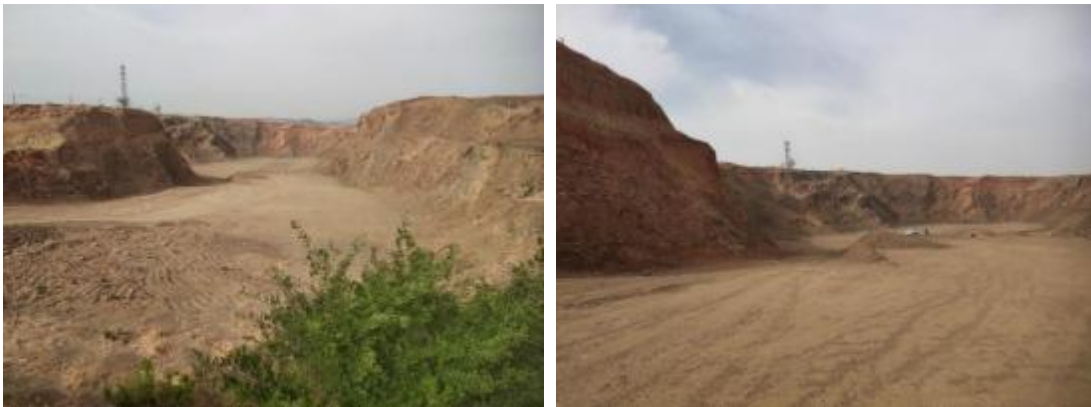
照片4-6 露天采场3西侧照片4-7露天采场3东侧

露天采场3呈南西-北东向展布，东西长250m，南北宽75m，面积为17603m<sup>2</sup>，露天采场3体积约为151500m<sup>3</sup>；露天采场3北西侧边坡最大标高528m，最低标高为505m，最大采深23m，边坡角65-75°；露天采场3直接挖损破坏地表形态与植被，边坡高度较大且坡面不规整，破坏原始地形地貌的完整性，使其与周围的地形地貌不一致，影响地形地貌景观。

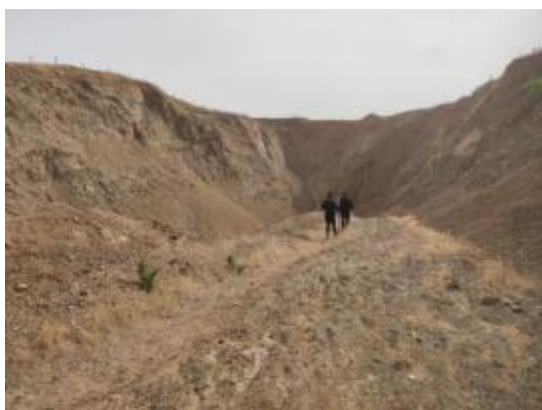
照片4-8 露天采场4西侧

露天采场4呈南西-北东向展布，东西长150m，南北宽60m，面积为7831m<sup>2</sup>，露天采场4体积约为45626m<sup>3</sup>；露天采场4北东侧边坡最大标高527m，最低标高为497m，最大采深30m，边坡角65-75°；露天采场4直接挖损破坏地表形态与植被，边坡高度较大且坡面不规整，破坏原始地形地貌的完整性，使其与周围的地形地貌不一致，影响地形地貌景观。

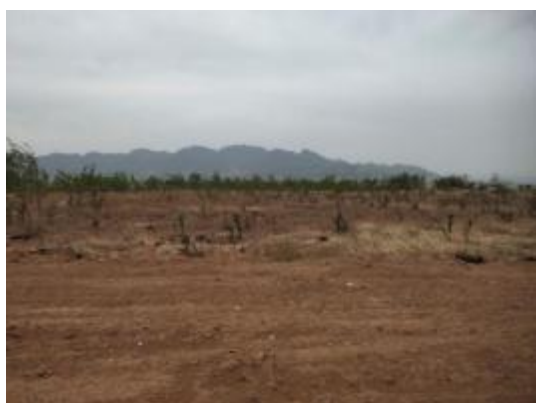
照片4-10 废石场1顶部

废石场1位于工业场地1南西侧，为早期露天采场1、露天采场2剥离废石以及工业场地1磁选产生废石的排放场地，占地面积为74404m<sup>2</sup>，沿山坡西侧排放，长约430m，宽约230m，废石场1顶部标高567m，底部最低标高522m，最大堆高45m，分两层台阶排放，顶部台阶高度10m，底部台阶最大高度35m，边坡角33°，废石方量1121190m<sup>3</sup>。矿山已于2018年对废石场1进行治理，治理措施为整平、覆土、栽植油松。废石场1的建设形成人工堆积地貌，破坏了原有地形地貌景观。

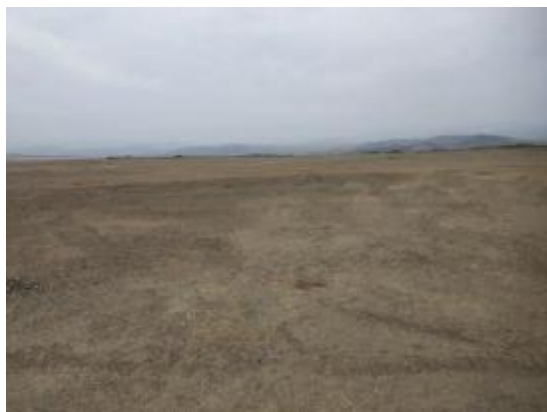
照片4-12 废石场2顶部

废石场2位于工业场地2西侧，为早期工业场地2磁选产生废石的排放场地，占地面积为35164m<sup>2</sup>，沿山坡西侧排放，长约190m，宽约155m，废石场2顶部标高575m，底部最低标高541m，最大堆高34m，单层台阶排放，边坡角33°，废石方量449206m<sup>3</sup>。废石场2的建设形成人工堆积地貌，破坏了原有地形地貌景观。

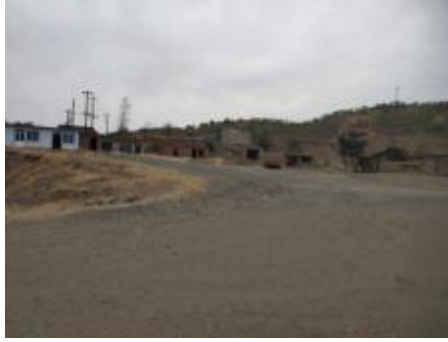
照片4-15 工业场地1照片

工业场地1位于选矿厂2南侧，为矿石破碎磁选场地以及临时堆矿，占地面积10305m<sup>2</sup>，场地内包括破碎机、房屋、地泵等。工业场地1通过废石填方形成平坦地势区域，破坏了原有地形地貌景观。

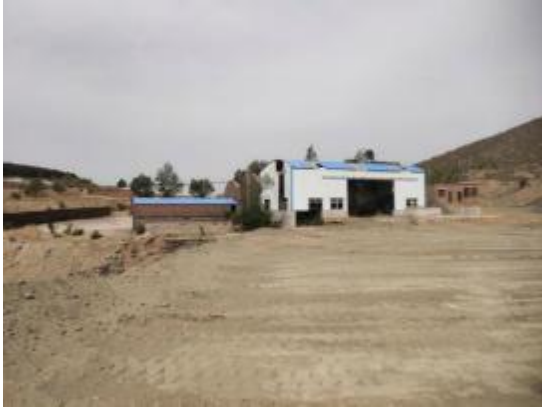
照片4-19 选矿厂1

选矿厂1位于矿区西北部2.8km处，选矿厂1于2012年废弃停止使用，面积为5621m<sup>2</sup>，主要包括破碎车间和选矿车间，建筑高度4-6m，选矿厂1的建设破坏了原有地形地貌景观，使其与周围的地形地貌不一致，影响地形地貌景观。

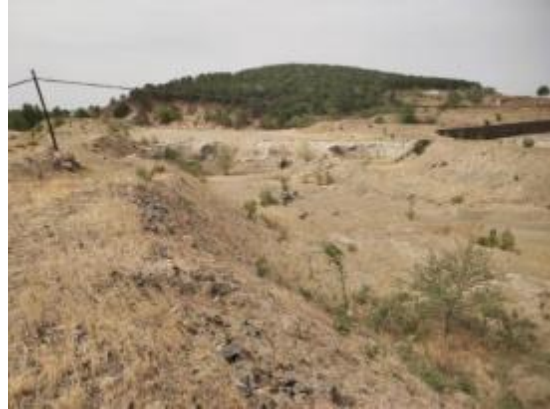
照片4-20尾矿库1

尾矿库1位于选矿厂1南东侧，为山坳型尾矿库，已于2012年废弃停止使用，面积为12860m<sup>2</sup>，坝体顶标高为465m，库内南侧标高为462m，由于磁选铁矿尾砂成分简单，当地村民直接在尾矿库南侧种植玉米，已种植玉米多年，长势良好；库内北侧标高为458m，已自然恢复草地以及零星灌木。尾矿库1的建设形成人工堆积地貌，破坏了原有地形地貌景观，使其与周围的地形地貌不一致。

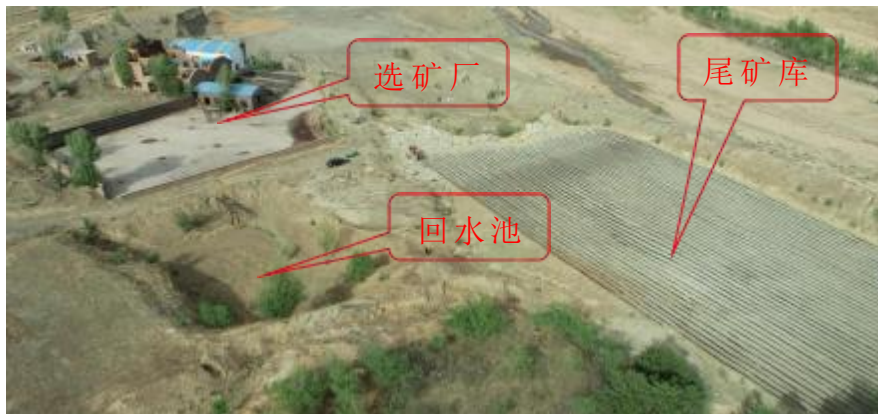
照片4-20 选矿厂1、尾矿库1及回水池1相对位置

回水池1位于选矿厂1南西侧，已于2012年废弃停止使用，面积为1654m<sup>2</sup>，深度2-8m，底部标高460m，回水池1的建设破坏了原有地形地貌景观。

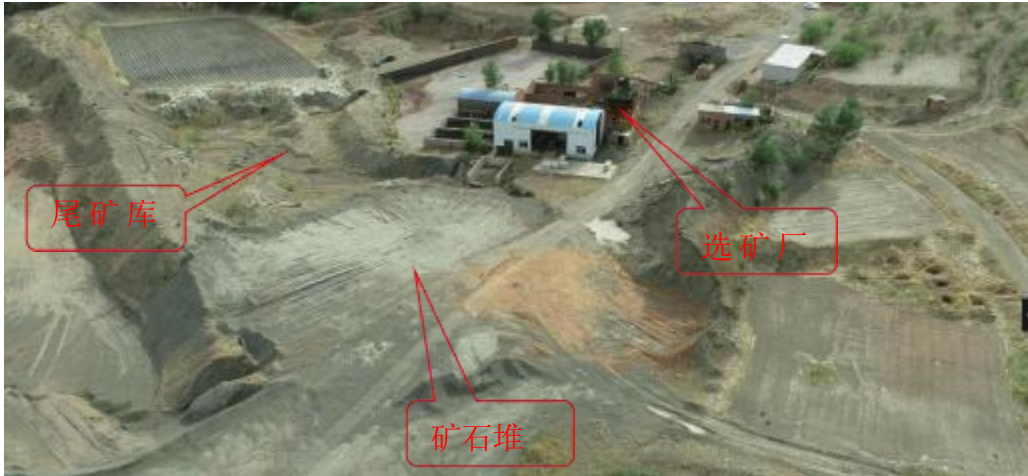
照片4-21 选矿厂1、尾矿库1及矿石堆场相对位置

矿石堆场位于选矿厂1东侧，已于2012年废弃停止使用，面积为2766m<sup>2</sup>，场地内无建筑，由尾砂铺垫场地，矿石堆场的建设破坏了原有地形地貌景观，使其与周围的地形地貌不一致。

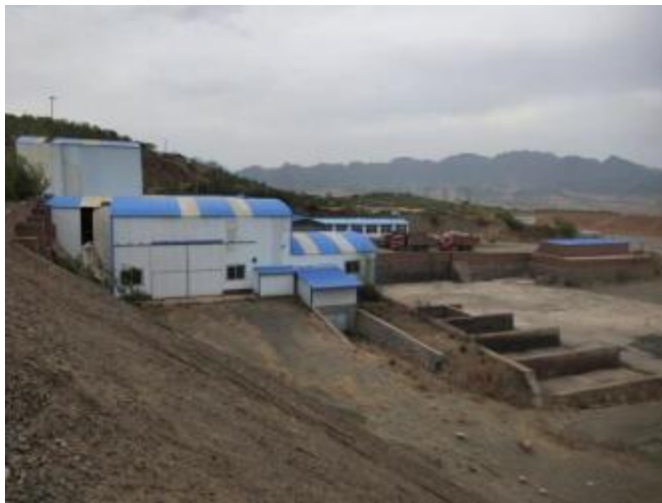
照片4-22 选矿厂2

选矿厂2位于工业场地2南侧，面积为5499m<sup>2</sup>，选厂厂房由东向西按工艺流程依次配置，由破碎筛分厂房、磨矿厂房、磁选厂房、脱水厂房等组成，并设有技术检查站及化验室。建筑高度4-6m，选矿厂2的建设破坏了原有地形地貌景观，使其与周围的地形地貌不一致。

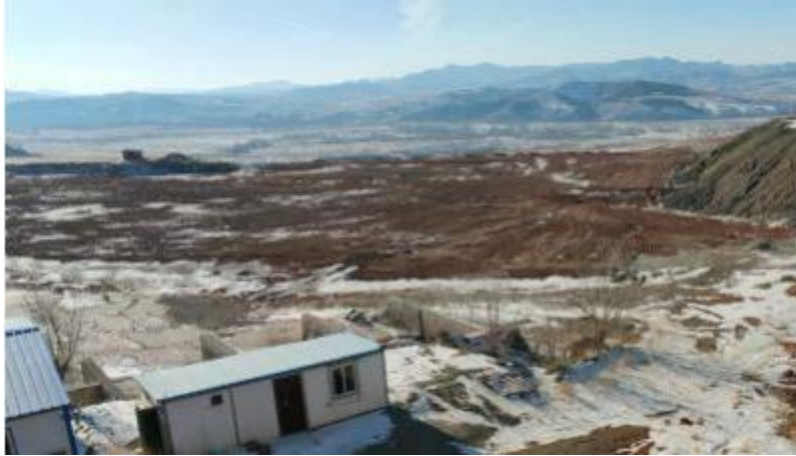
照片4-22 尾矿库2土石方量计算图

尾矿库2位于选矿厂2西侧，已于2014年废弃停止使用，现状已干涸，面积为22317m<sup>2</sup>，尾砂沿山坡西侧排放，已与废石场1和废石场2连为一体，长约180m，宽约110m，尾砂堆顶部标高563m，底部最低标高533m，最大堆高30m，边坡角34°，尾砂方量149318m<sup>3</sup>。尾砂堆的建设形成人工堆积地貌，破坏了原有地形地貌景观，使其与周围的地形地貌不一致。

2、尾矿库2：补种面积11158m<sup>2</sup>，栽植松树间距3m×3m，栽植松树1240株。

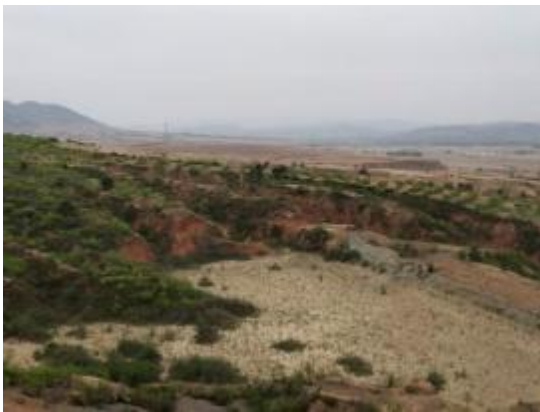
照片4-24 回水池2(已治理)

回水池2位于废石场1西侧，已于2014年废弃停止使用，面积为7552m<sup>2</sup>，前期已治理，治理措施为整平、栽植灌木，回水池2的建设破坏了原有地形地貌景观，使其与周围的地形地貌不一致。

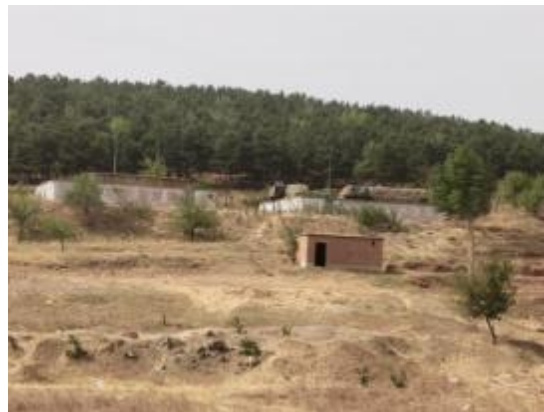
照片4-27炸药库及雷管库

炸药库及雷管库位于选矿厂1南西侧北侧平坦区域，包含炸药库、雷管库，建筑为砖混结构平房，总面积486m<sup>2</sup>。场地的建设破坏了原有地形地貌景观，使其与周围的地形地貌不一致。

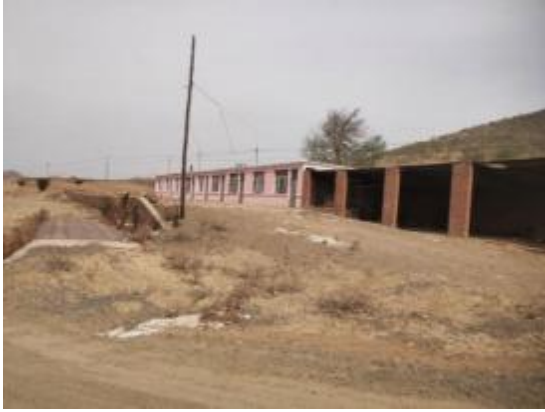
照片4-25 值班室照片

值班室位于选矿厂1北西侧北侧平坦区域，用于炸药库、雷管库以及选矿厂值班看守，建筑为砖混结构平房，面积947m<sup>2</sup>。场地的建设破坏了原有地形地貌景观，使其与周围的地形地貌不一致。

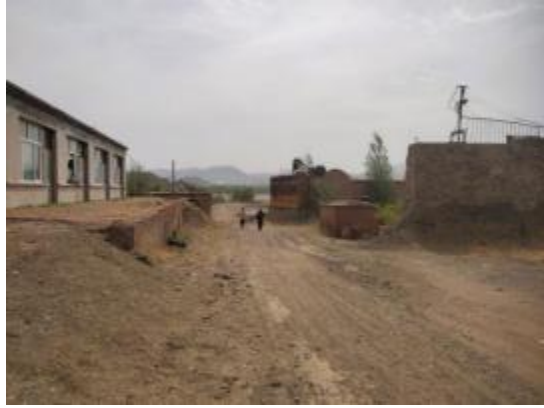
4-29办公生活区1

办公生活区1位于选矿厂1北侧平坦区域，建筑为砖混结构平房，面积741m<sup>2</sup>。场地的建设破坏了原有地形地貌景观，使其与周围的地形地貌不一致。

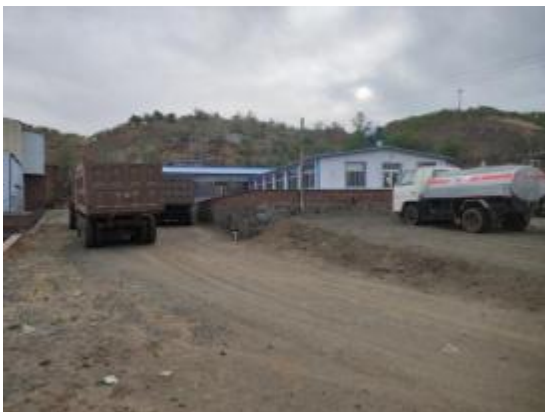
照片4-30办公生活区2

办公生活区2位于选矿厂2南侧山坡处，建筑为砖混结构平房，面积1570m<sup>2</sup>。场地的建设破坏了原有地形地貌景观，使其与周围的地形地貌不一致。

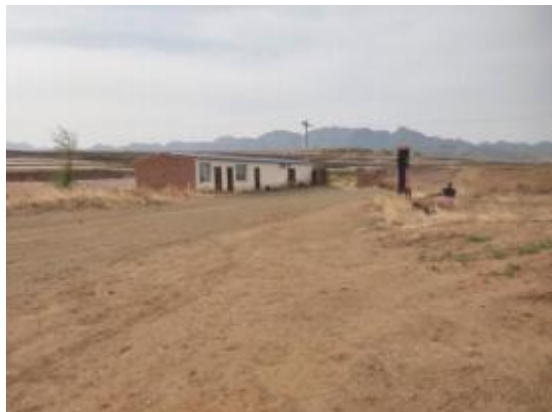
照片4-31办公生活区3

办公生活区3位于露天采场1南侧北侧平坦区域，建筑为砖混结构平房，面积542m<sup>2</sup>。场地的建设破坏了原有地形地貌景观，使其与周围的地形地貌不一致（见照片4-33）。

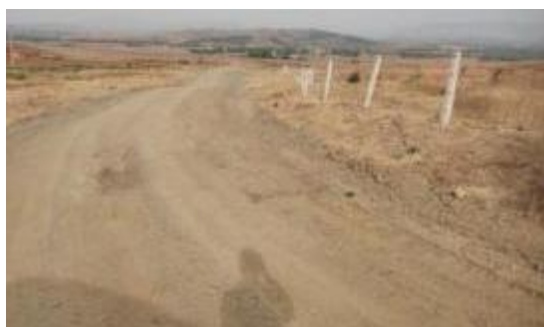
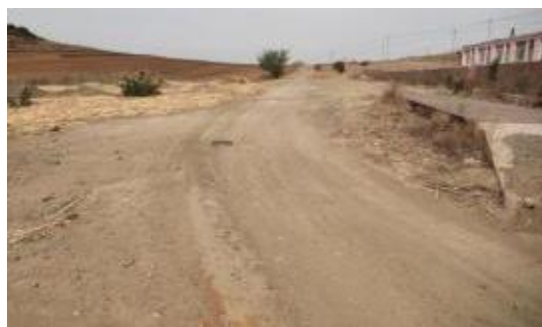
照片3-32矿区道路

连接各个单元与外界的道路，道路总长度4293m，平均宽度4.0m，矿区道路均布置在平坦区域及缓坡处，基本无挖方切坡，大多沿用原有农村道路，矿区道路占地

面积17170m<sup>2</sup>。该场地的建设，使原有的地貌景观受到了破坏，使其与周围的地形地貌不一致。
