敖汉旗得利选铁有限责任公司徐巨哈达铁矿 2025 年度矿山地质环境治理计划书

提交单位：敖汉旗得利选铁有限责任公司

时 间：二〇二五年二月

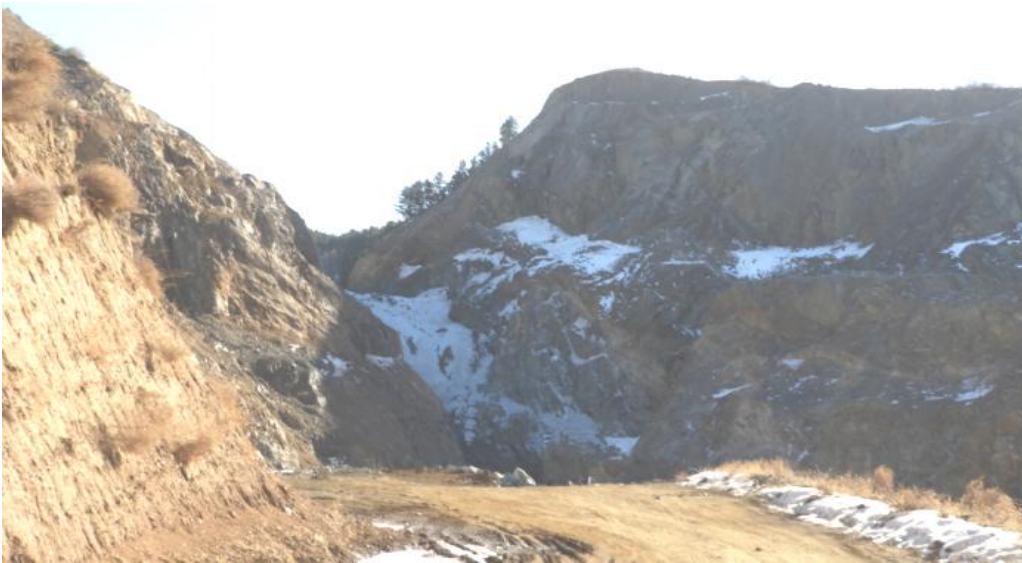
照片 4-1 1#露天采场

场地位于矿区中南部，占地面积 1.7340hm²，矿山前期开采从采场西侧开辟出入沟，一直向东采掘形成深凹式露天采场，现状采场上部已与东侧相邻 2#露天采场互通（底部未完全相通）。采场整体长轴约 242m，宽轴平均约 67m)。采场南北两侧均已形成高陡边坡，最高标高位于南侧边坡顶部 758.5m，坑底最低标高 698.1m,采场边坡 50-82°，局部近直立。现状采场底部无积水。场地的建设破坏了原始地形地貌景观及植被，见照片 4-1。

1、1#露天采场、2#露天采场

回填：对 1#露天采场和 2#露天采场进行回填，设计回填方量约为 50000m³。回填物源来自清各处废石场。

石方整平：对回填后的位置进行石方整平，设计平均整平厚度为 0.1m，整平工程量为 4284m³。

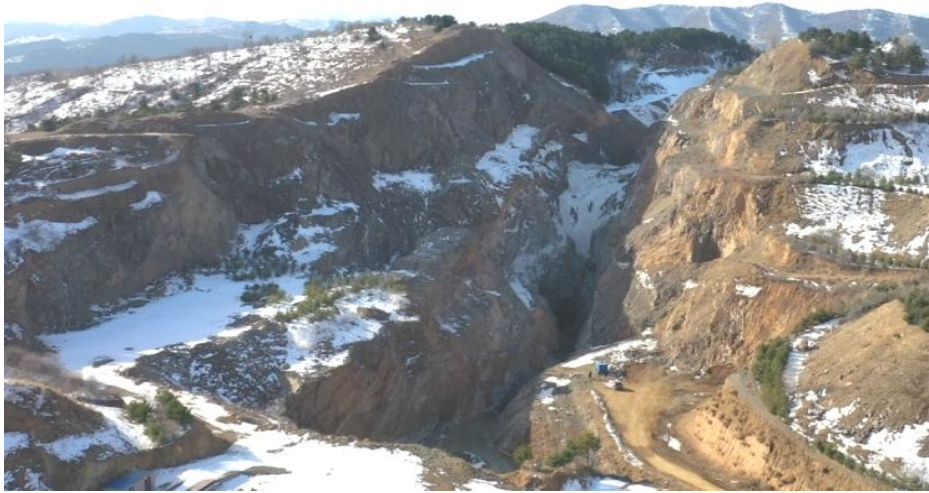
照片 4-2 2#露天采场（东侧视角）

场地位于矿区中南部紧邻 1#露天采场东侧，占地面积 2.5500hm²，矿山前期开采从采场东侧开辟出入沟，一直向西采掘形成深凹式露天采场，长轴约 189m，宽轴平均约 115m，。采场南北两侧均已形成高陡边坡，西侧与 1#露天采场之间存在高约 20m 边坡，边坡最高标高位于南侧边坡顶部 733.8m，坑底最低标高 673.3m,采场边坡 50-85°，局部近直立。现状采场底部无积水。场地的建设破坏了原始地形地貌景观及植被，见照片 4-2。

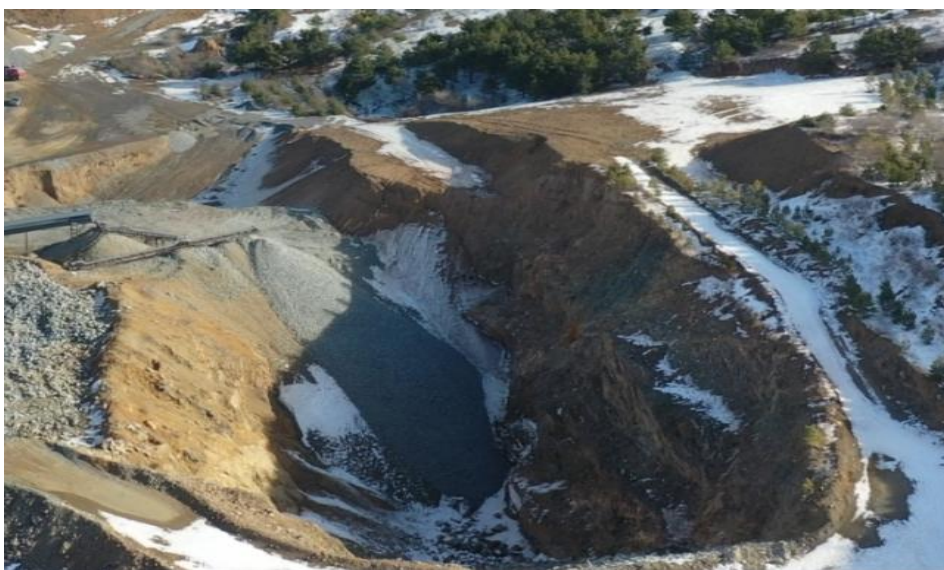
照片 4-3 3#露天采场（西侧视角）

场地位于矿区中南部距 2#露天采场东侧 28m，占地面积 0.9535hm²，矿山前期开采从采场东侧开辟出入沟，一直向西采掘形成深凹式露天采场，长轴约 190m，宽轴平均约 49m，采场南、北、西三侧均已形成高陡边坡，最高标高位于南侧边坡顶部 695.4m，坑底最低标高 667.0m，采场边坡 60-83°，局部近直立，现状采场底部无积水。矿山近年正逐步治理此露天采场，现场见有碎石顺采场北侧坡排入采场内，现状回填量较少，暂未见对采场形态有明显改善。场地的建设破坏了原始地形地貌景观及植被，见照片 4-3。

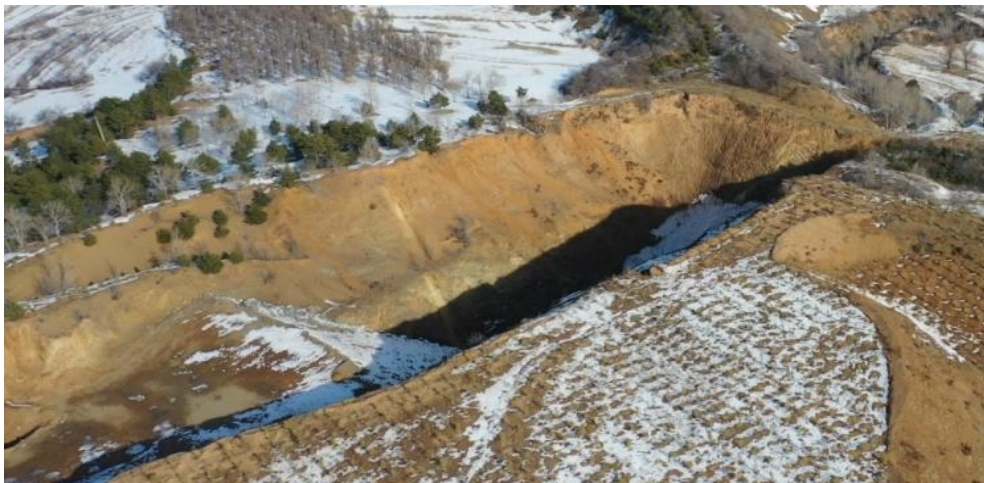
照片 4-4 4#露天采场

场地位于矿区东部、距 3#露天采场北东侧 230m，占地面积 1.4593hm²，矿山前期开采从采场东侧开辟出入沟，一直向西采掘形成深凹式露天采场，长轴约 190m，宽轴平均约 49m。采场南、北、西三侧均已形成高陡边坡，最高标高位于南侧边坡顶部 694.4m，坑底最低标高 648.7m，采场边坡 48-80°，现状采场底部无积水。矿山近年正逐步治理此露天采场，现场见有碎石顺采场西侧坡排入采场内，仅使采场西部边坡降缓，局部改善了采场形态。场地的建设破坏了原始地形地貌景观及植被，见照片 4-4。

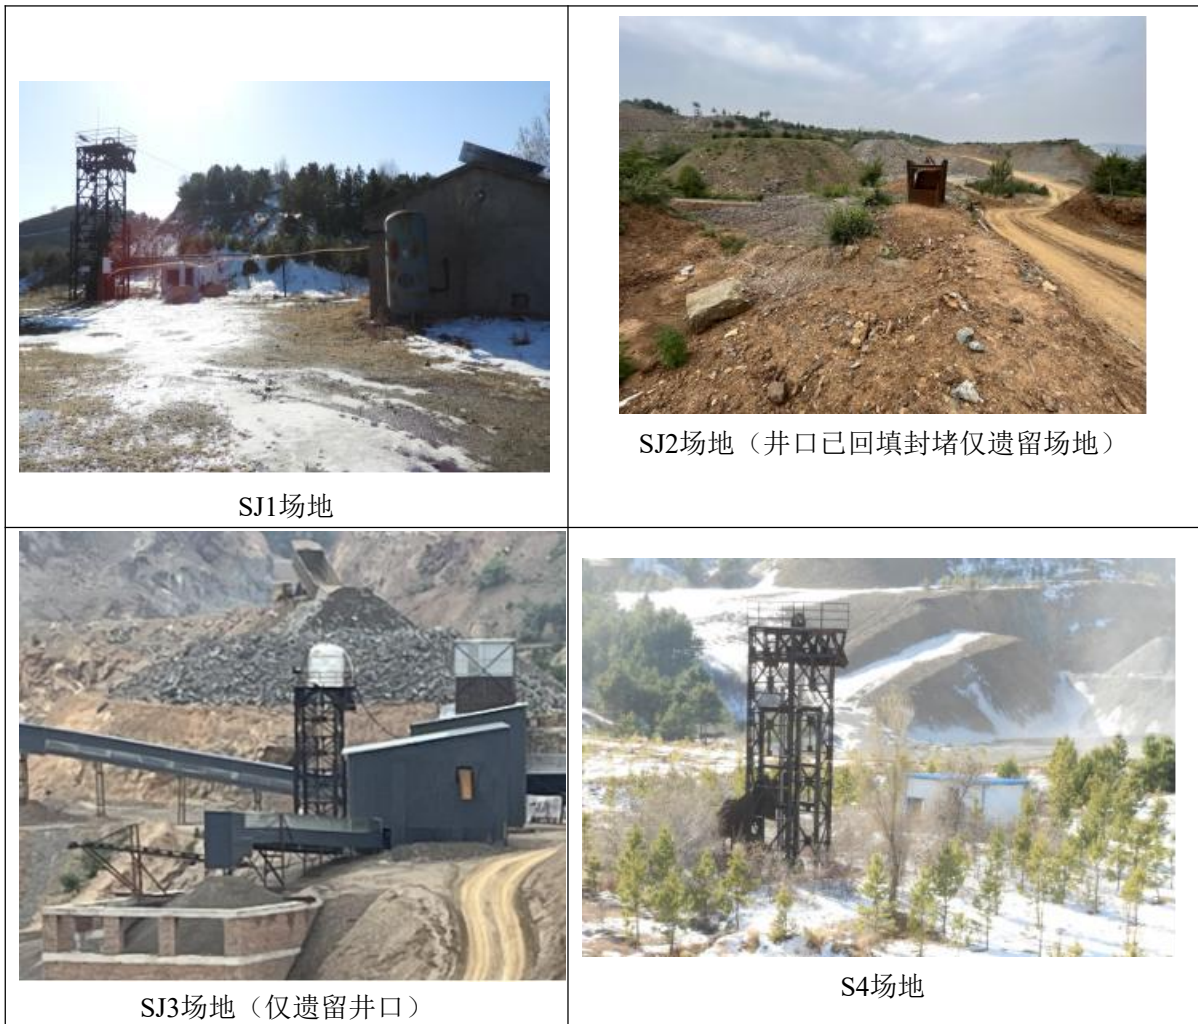
照片 4-5 SJ1-SJ4 场地

矿山前期深部探矿期间，共建设了四处竖井，其中竖井 SJ1 位于 2#露天采场北约 70m，占地面积约 0.2142hm²，场地内建筑面积约 210m²，高度约 3m，SJ1 井深 97m，井口断面规格为 2.0×1.8m；竖井 SJ2 位于 2#露天采场与 3#露天采场之间，占地面积约 0.0119hm²，场地内建筑面积约 10m²，高度约 3m，竖井 SJ2 已经回填封堵，仅遗留场地未进行复垦；竖井 SJ3 位于破碎区场地内部，占地面积约 0.0052hm²，SJ3 井深 78m，井口断面规格为 2.0×1.8m；竖井 SJ4 位于 3#露天采场东约 160m，占地面

积约 0.0197hm²，SJ4 井深 68m，井口断面规格为 2.0×1.8m。竖井 SJ1-SJ4 场地总占地面积约 0.2510hm²。四处场地建设面积均较小，场地平缓均无切坡及堆存。场地的建设破坏了原始地形地貌景观及植被（见照片 4-5）。

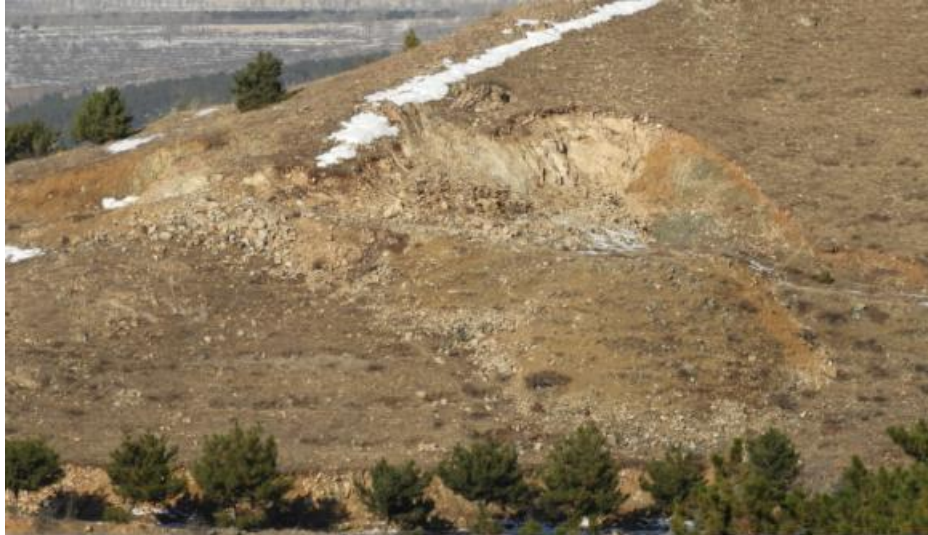
照片 4-6 采坑 1-4

矿区范围内及范围外北侧分布四处采坑，总占地面积 0.4831hm²，挖损总体积约 6571m³。其中采坑 1、采坑 2 位于矿区内中部，呈东西向长条状分布，为矿山早期采矿形成；采坑 3、采坑 4 位于矿区外北部约 200m 的山坡处，为历史民采形成，开采面较小。场地的建设破坏了原始地形地貌景观及植被（见照片 4-6）。

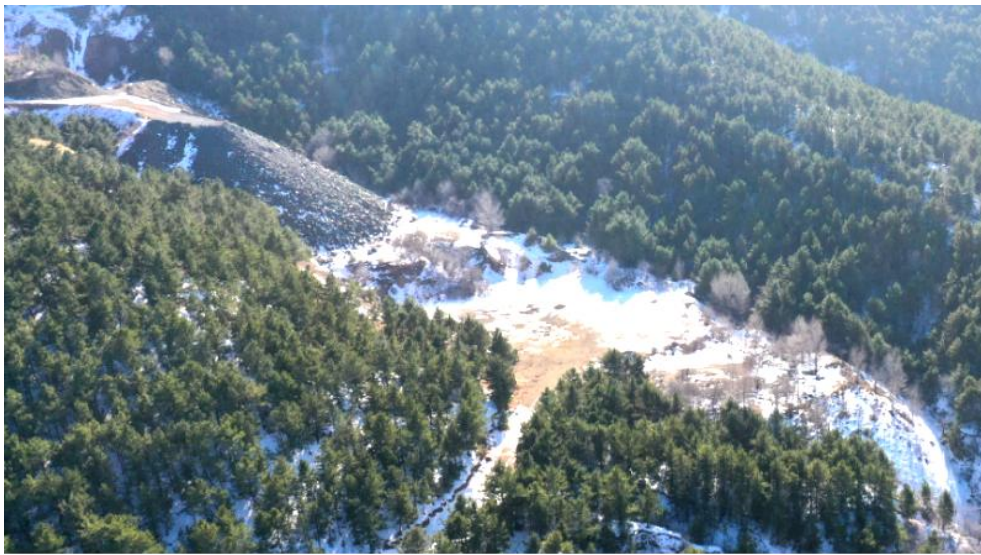
照片 4-7 1#废石场（东侧视角）

场地位于 1#露天采场北侧，占地面积 1.0355hm²。废石场分两层堆存，下层废石用于铺垫平整场地形成平台，平台上部继续堆存废石，堆高 3-16m，废石边坡角 45°左右，场地的建设破坏了原始地形地貌景观及植被（见照片 4-7）。

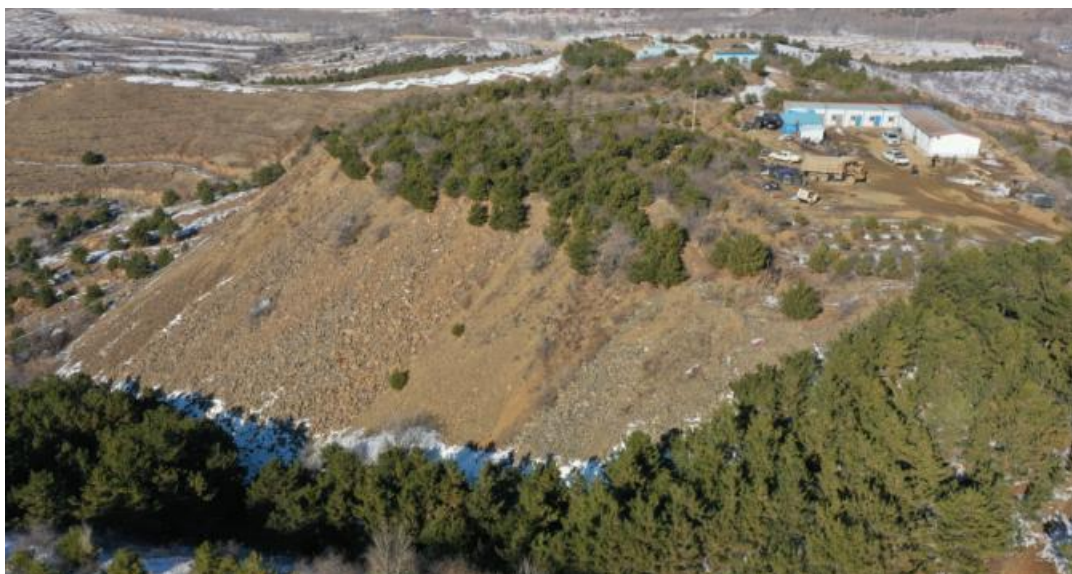
照片 4-8 2#废石场

场地紧邻办公生活区西侧，占地面积 1.4459hm²。堆放废石量为 113354m³，堆高 1-35m，边坡坡度角 40-50°。矿山前期对废石场进行了整形治理，废石顶部平整后栽植松树，现状植被生长情况良好，但边坡不规整且废石裸露，整体与周边原始地形地貌协调性较差。

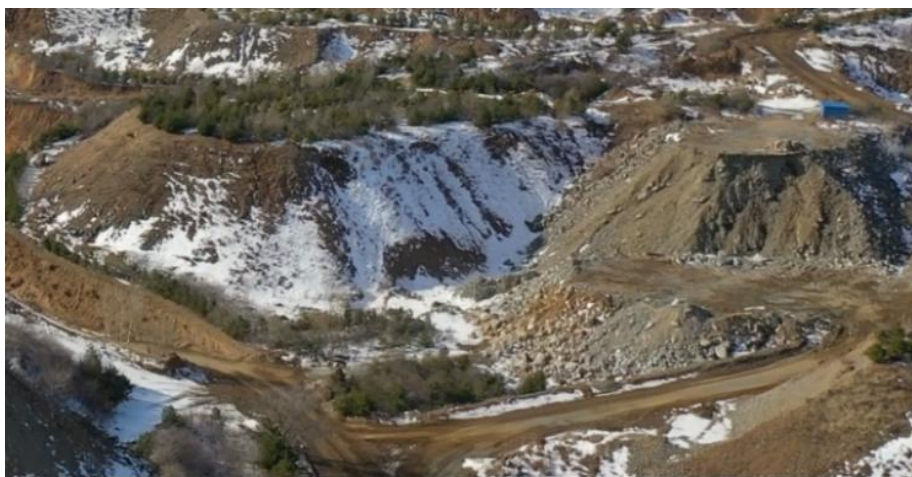
照片 4-9 3#废石场

场地位于 2#露天采场北侧，占地面积 1.0280hm²。场地内总堆放废石量为 71378m³，堆高 2-14m，边坡坡度角 40-50°。矿山前期对废石场南半部分进行了规划治理，废石顶部平整后栽植松树，现状植被生长情况良好；北半部分废石未规整，且废石全部裸露，废石场整体与周边原始地形地貌协调性较差。

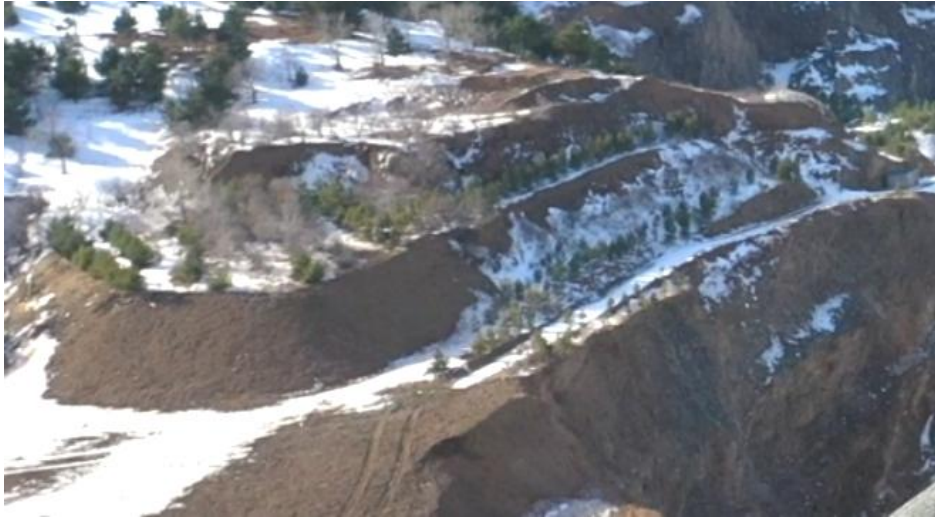
照片 4-10 4#废石场

场地紧邻 3#露天采场南侧，占地面积 0.7242hm²。现状废石堆高 1-6m，边坡角 40°左右，堆放废渣量为 12156m³。矿山前期对废石场进行了规划治理，场地内废石经整形后，全部覆土，顶部栽植了松树，但边坡未恢复植被。场地经前期治理后整体与周边地形地貌较为协调（见照片 4-10）。

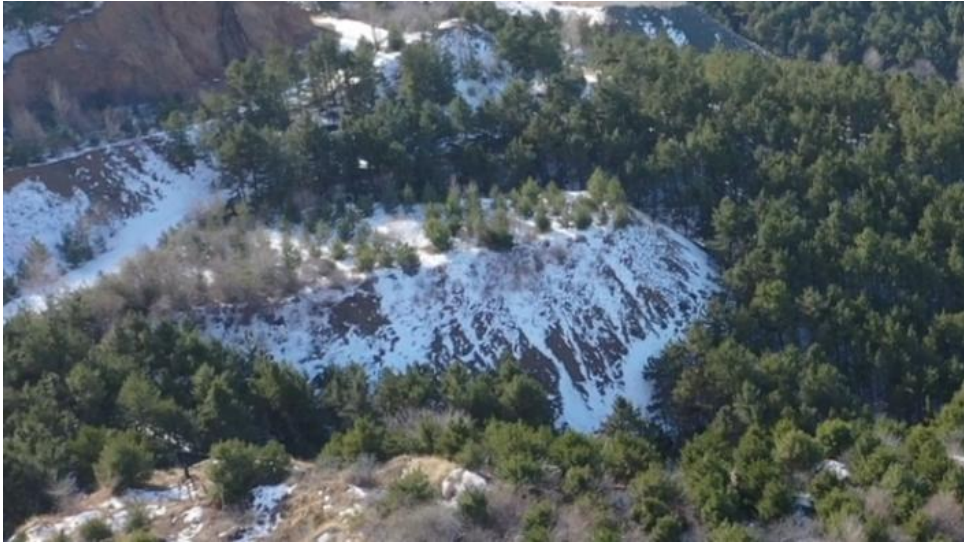
照片 4-11 8#废石场

场地位于 2#废石场南侧，占地面积 0.1847hm²。堆放废石量为 4912m³，堆高 2-8m，边坡坡度角 40-50°。矿山前期对废石场进行了规划治理，废石顶部平整后栽植松树，边坡采用灌草种子混播，现状松树生长情况良好，边坡灌草生长情况一般。场地经前期治理后整体与周边地形地貌较为协调。

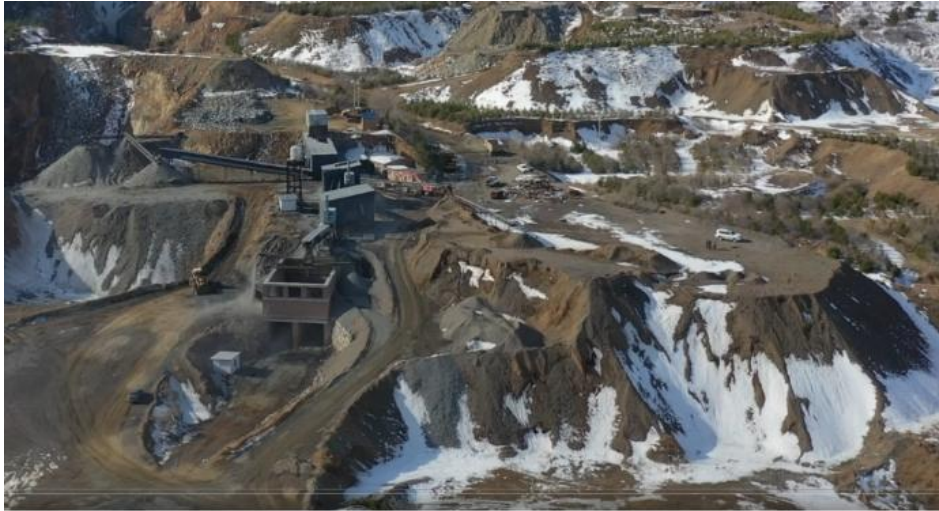
照片 4-12 破碎区（东侧视角）

场地紧邻 3#露天采场北部，占地面积为 2.6476hm^2 。场地整体建于平缓坡地，仅场地中部西侧存在长约 101m、高约 1-6m 的切坡，坡度约 50° 。场地内西侧建有厂房、库房等砖混结构平房，高约 3m，建筑面积约 270m^2 。场地中部架设一套机械设备，部分石料堆存于场地东部，堆高 3-8m，检斤房位于场地外西南侧 30m 处。场地的建设破坏了原有地形地貌景观（见照片 12）。

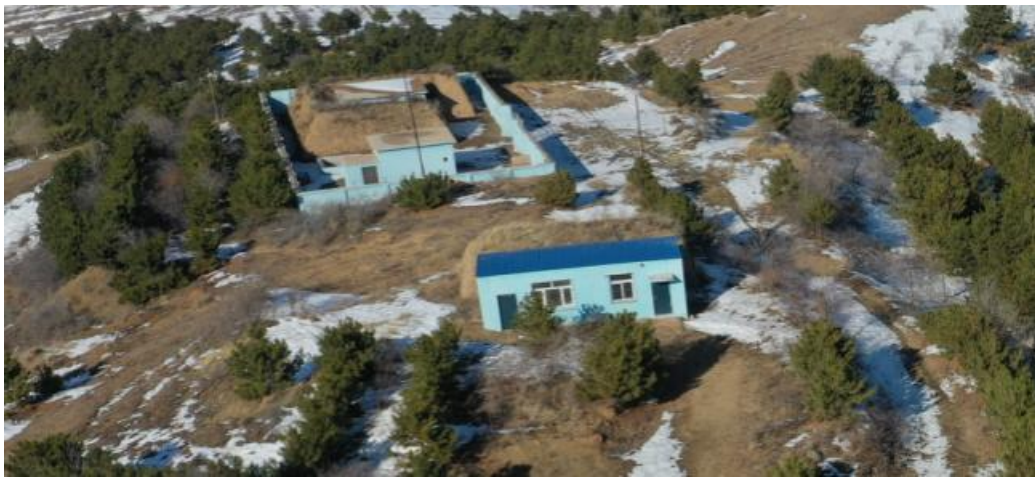
照片 4-13 火工库

场地位于矿区范围外北侧、办公生活区北约 100m,占地面积为 0.0709hm²。由火工库及位于火工库南约 40m 处的值班室、防爆土墙组成,防爆土墙体积约 260m³。建筑物均为砖混结构,高约 3m,建筑面积 175m²,围墙长 94m,高 2.5m,墙体宽 0.3m。场地的建设破坏了原有地形地貌景观(见照片 4-13)。

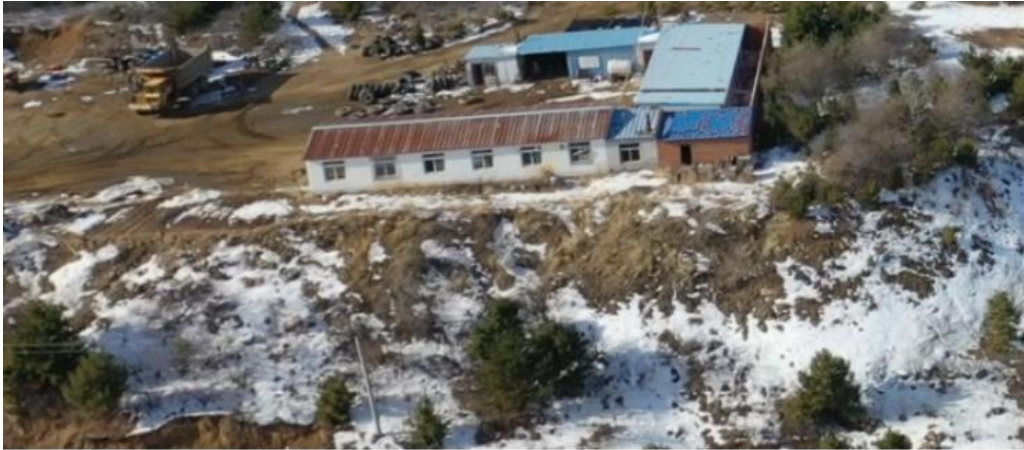
照片 4-14 办公生活区（东侧视角）

场地紧邻 2#废石场东侧,占地面积为 0.2260hm²。场地内建设办公室、宿舍及仓库等,建筑物面积 720m²,高度约 3m。场地东侧存在长约 60m、高 2-4m、坡度约为 40°的堆坡,堆面欠规整。场地的建设破坏了原有地形地貌景观(见照片 4-14)。

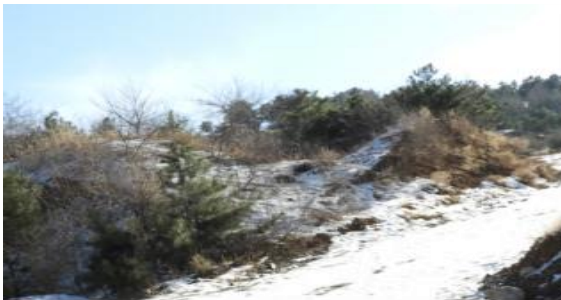
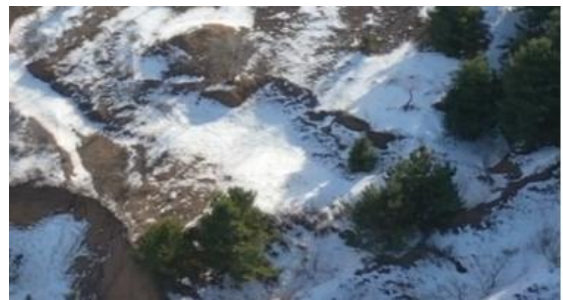
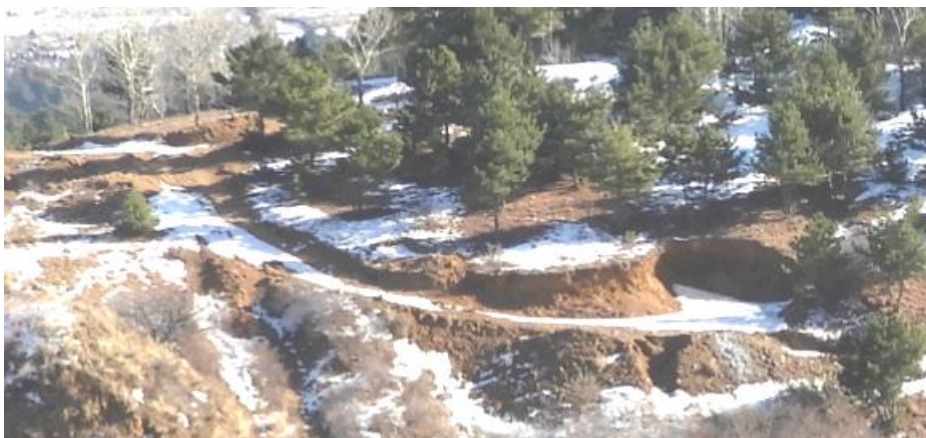
照片 4-15 钻机平台 (PT1~PT4)

矿山深部探矿期间施工了多处钻孔，多数位于采场内部，钻孔均已封堵。经本次调查，四处钻机平台分布采场周围的山坡处，将其编号为 PT1 至 PT4,总占地面积为 0.0181hm²。建设平台开挖的碎石土就地堆积在平台边缘，平台边部多呈弧状，切坡高 0.4~1.2m，长 7~12m，总挖方量 64m³。场地的建设破坏了原始地形地貌景观及植被（见照片 4-15）。

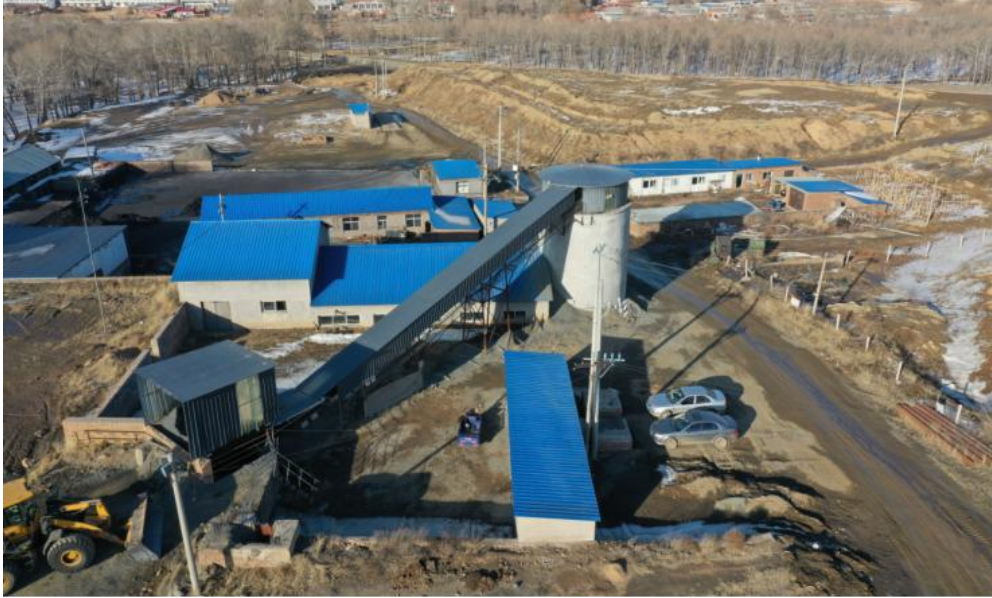
照片 4-16 选矿厂

场地位于矿区外北部约 4.04km 处，占地面积为 2.5104hm²。场地内建有选矿车间、仓库、检斤房等，建筑物面积约 2760m²，高度 3-10m。场地整体平整，无明显切坡及堆坡。场地的建设破坏了原有地形地貌景观（见照片 4-16）。

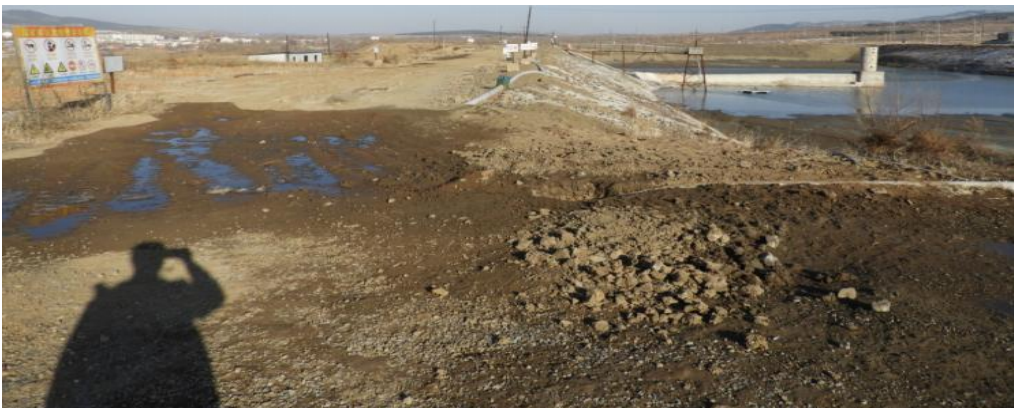
照片 4-17 尾矿库

尾矿库紧邻选矿厂东侧，占地面积 6.3325hm²，为平地型尾矿库，尾矿排放为湿式排放,总库容量 22.3×10⁴m³，尾矿库为五等库。尾矿坝采用库区土石堆筑，坝型为不透水坝。尾矿坝为一次性筑坝，坝顶标高 598.0m，内坡比 1: 2.0,外坡比 1: 2.0，坝体外坡采用草皮护坡，尾矿坝内坡采用碎石护坡。尾矿的建设破坏了原生地形地貌景观（见照片 4-17）。

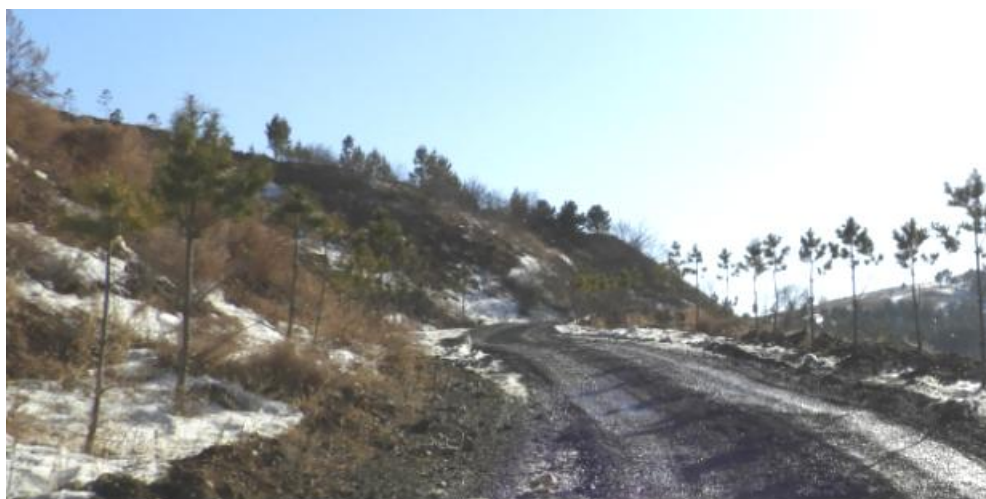
照片 4-18 矿区道路(两侧栽植松树路段)

矿区道路连接各个单元，道路总长 3175m，宽约 3-5m，占地面积为 1.2694hm²。部分道路两侧已栽植松树，部分路段存在切坡及堆坡，切坡路段长约 1042m，边坡高 0.4-1.8m，坡度 35-55°。道路的建设，破坏了原生的地形地貌景观（见照片 4-24、4-18）。
