敖汉聚鑫矿业有限公司白马石沟铜钼矿  
二〇二五年度矿山地质环境治理计划书

敖汉聚鑫矿业有限公司  
二〇二五年六月

敖汉聚鑫矿业有限公司白马石沟铜钼矿  
2025年度矿山地质环境治理计划书

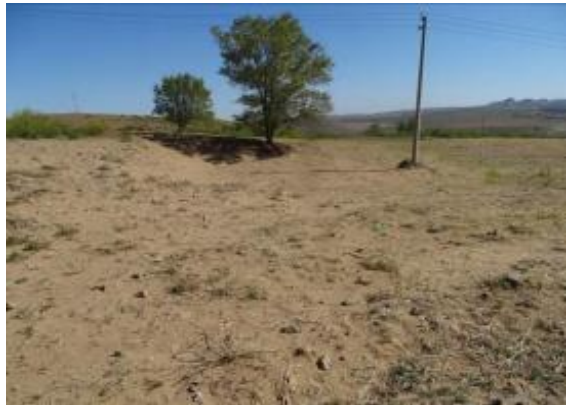
照片2-6 2021年治理SJ2工业场地

矿山前期实施治理的治理工程植被（栽植柠条、杨树）恢复效果较差，成活率不高，专家建议在前期完成区域进行撒播草籽进行土壤熟化，来保证成活率。

对SJ2工业场地、SJ2废石堆放场、SJ3工业场地、民采坑、SJ5废石堆放场2和矿区道路（SJ1工业场地南侧的路段）、挖损区、探坑总面积24265m<sup>2</sup>，按照成活率60%计算，还需补种40%面积，因专家提出进行土壤熟化工程，本年度完善前期治理面积为9706m<sup>2</sup>，进行撒播种草。

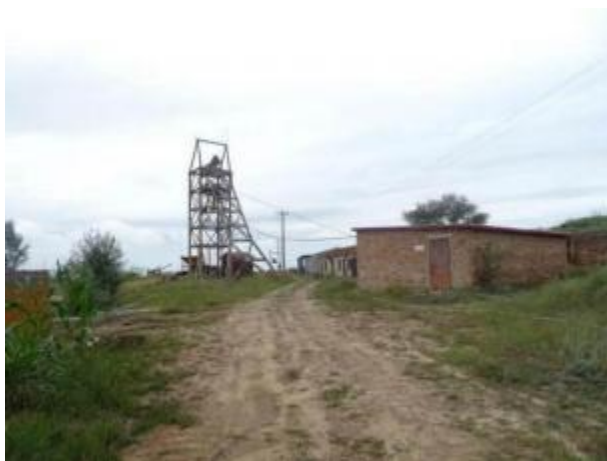
照片4-1 SJ1工业场地

SJ1 工业场地位于矿区中部，场地建设有竖井（SJ1）、配电室、卷扬房、空压机房、值班室和办公生活区，总占地面积为 7044m<sup>2</sup>。竖井（SJ1）深度 110m，井口规格为 2.2m×2.6m，地表井口标高 672m，SJ1 产生废渣堆放于 SJ1 废石堆放场。SJ1 已掘进 600m 和 560m 两个水平中段（见照片 4-1），SJ1 工业场地地势平缓开阔，未形成切割坡体，现状条件下未发生崩塌、滑坡地质灾害。

SJ1 深度 110m，地表井口标高 672m，井底标高 558m。矿床含水层主要为基岩裂隙水，地下水水位标高 640m 左右，该井已揭露基岩裂隙水含水层，现状条件下已对含水层结构造成破坏，根据井下水仓观测，涌水量 18m<sup>3</sup>/d，矿区及周边无大型供水水源工程，矿山开采产生石渣不含有害成分，对地下水水质无影响。

场地的建设破坏了原有地形地貌，破坏面积 7044m<sup>2</sup>。

SJ1 工业场地面积为 7044m<sup>2</sup>，根据土地利用现状图 K50G039093（赵把胡同幅），损毁的土地资源类型为其它草地、采矿用地和灌木林地，其中，其它草地 2095m<sup>2</sup>，采矿用地 4183m<sup>2</sup>、灌木林地 766m<sup>2</sup>。

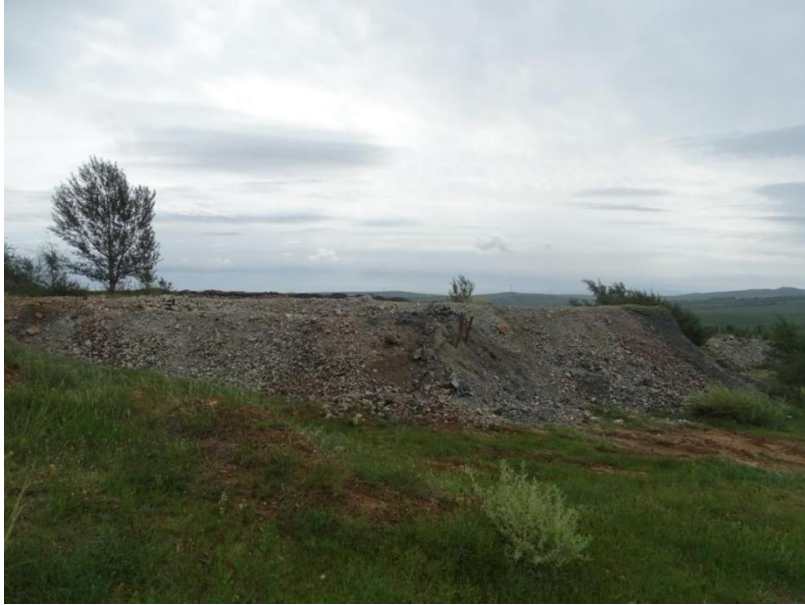
照片4-2 SJ1废石堆放场

位于矿区内 SJ1 工业场地南侧，主要为 SJ1 掘进产生废石所排弃，废石按原地形坡度堆积，坡度 20-25°，废石堆积高度 2-7m，废石量 11548m<sup>3</sup>（三角网法计算成果图见图4-2），压占土地面积 4088m<sup>2</sup>（见照片4-2），现状条件下地质灾害不发育。

废石的堆放，破坏了原有地形地貌，破坏面积 3458m<sup>2</sup>。

废石场压占土地面积 4088m<sup>2</sup>，根据土地利用现状图 K50G039093（赵把胡同幅），损毁的土地资源类型为灌木林地和采矿用地，其中，灌木林地 84m<sup>2</sup>，采矿用地 4004m<sup>2</sup>。

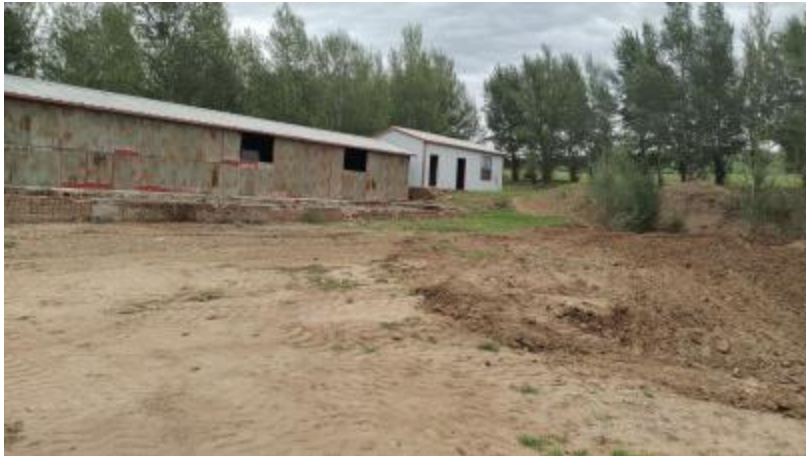
照片4-3 SJ4工业场地

位于矿区内 SJ3 工业场地西北侧，场地建设有 SJ4 和办公生活区，总占地面积为 1781m<sup>2</sup>。SJ4 深度 78m，井口规格为直径 3.5m 的圆井，地表井口标高 647m。井下未开拓中段工程（见照片4-3），现状条件下未发生崩塌、滑坡地质灾害。

SJ4 深度78m，地表井口标高647m，井底标高569m。矿床含水层主要为基岩裂隙水，地下水水位标高640m左右，该井已揭露基岩裂隙水含水层，现状条件下已对含水层结构造成破坏，根据井下水仓观测，涌水量12m<sup>3</sup>/d，矿区及周边无大型供水水源工程，矿山开采产生石渣不含有害成分，对地下水水质无影响。

场地的建设进行了削高填低，破坏了原有地形地貌，破坏面积 1781m<sup>2</sup>。

SJ4 工业场地面积为1781m<sup>2</sup>，根据土地利用现状图 K50G039093（赵把胡同幅），损毁的土地资源类型全部为有林地。

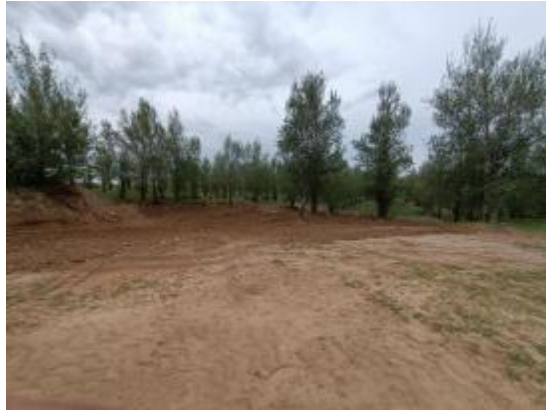
照片4-4 SJ4废石堆放场

位于矿区内SJ4工业场地西南侧（见照片4-4），主要为SJ4掘进产生废石堆放场地使用，现状已对废石进行清理，场地留作后期继续使用，现状条件下地质灾害不发育。

废石的堆放，破坏了原有地形地貌，破坏面积 559m<sup>2</sup>。

废石场压占土地面积559m<sup>2</sup>，根据土地利用现状图 K50G039093（赵把胡同幅），损毁的土地资源类型全部为有林地。

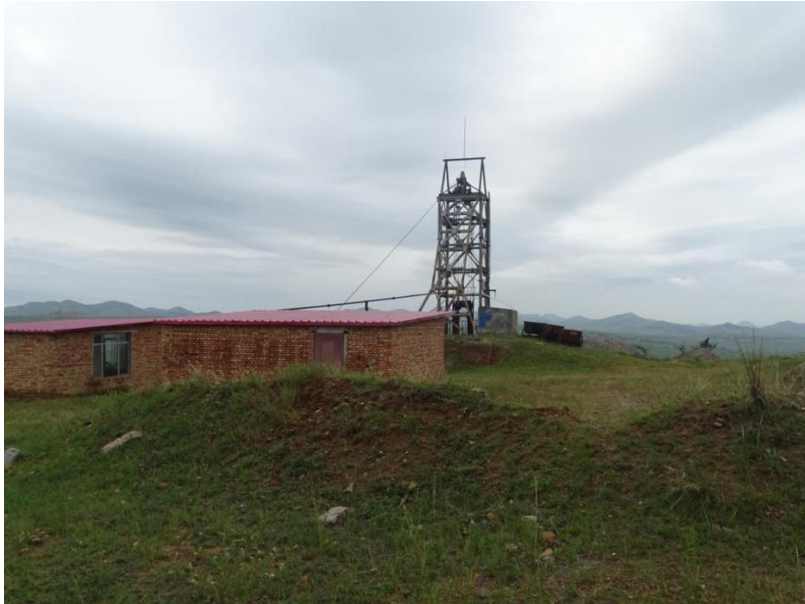
照片4-5 SJ5工业场地

位于矿区内SJ2工业场地西侧，场地建设有SJ5、卷扬房和空压机房，占地面积为915m<sup>2</sup>，SJ5井深 168m，井口规格为直径 3.5m 的圆井，地表井口标高 690m，SJ5产生废渣堆放于SJ5废石堆放场。SJ5已掘进560m水平中段（见照片4-5），SJ5工业场地地势平缓开阔，未形成切割坡体，现状条件下未发生崩塌、滑坡地质灾害。

SJ5深度168m，地表井口标高682m，井底标高514m。矿床含水层主要为基岩裂隙水，地下水水位标高640m左右，该井已揭露基岩裂隙水含水层，现状条件下已对含水层结构造成破坏，根据井下水仓观测，涌水量26m<sup>3</sup>/d，矿区及周边无大型供水水源工程，矿山开采产生石渣不含有害成分，对地下水水质无影响。

场地的建设进行了削高填低，破坏了原有地形地貌，破坏面积915m<sup>2</sup>。

SJ5工业场地面积为915m<sup>2</sup>，根据土地利用现状图K50G039093（赵把胡同幅），损毁的土地资源类型全部为其它草地。

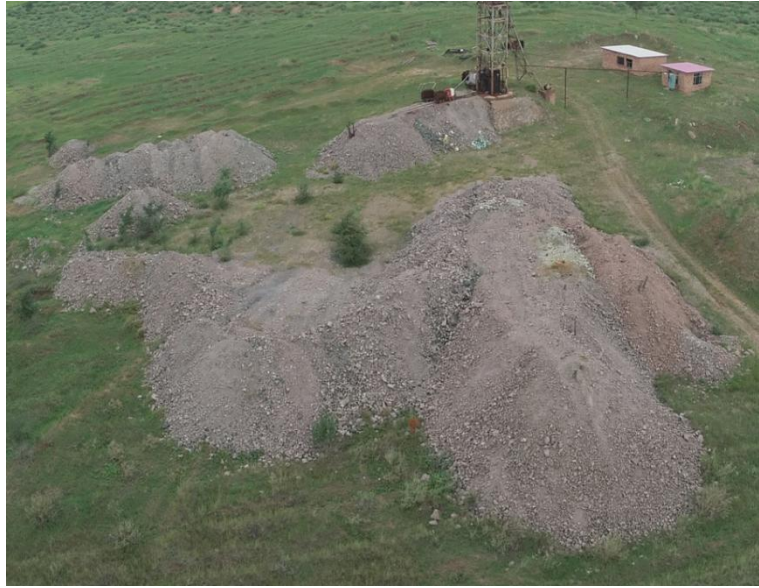
照片4-6 SJ5废石堆放场

位于矿区内南侧，主要为SJ5掘进产生废石所排弃，场地存在三处废石堆，废石按原地形坡度堆积，坡度20-25°，废石堆积高度2-4m，废石总方量为627m<sup>3</sup>（三角网法计算成果图见图4-3），压占土地面积3470m<sup>2</sup>（见照片4-6），现状条件下地质灾害不发育。

废石的堆放，破坏了原有地形地貌，破坏面积 3470m<sup>2</sup>。

SJ5 废石堆放场压占土地面积3470m<sup>2</sup>，根据土地利用现状图 K50G039093（赵把胡同幅），损毁的土地资源类型全部为其它草地。

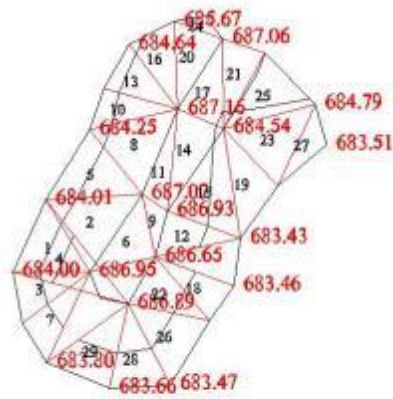
图4-3 SJ5废石堆放场方量三角网法计算成果图

废石堆1方量421m<sup>3</sup>

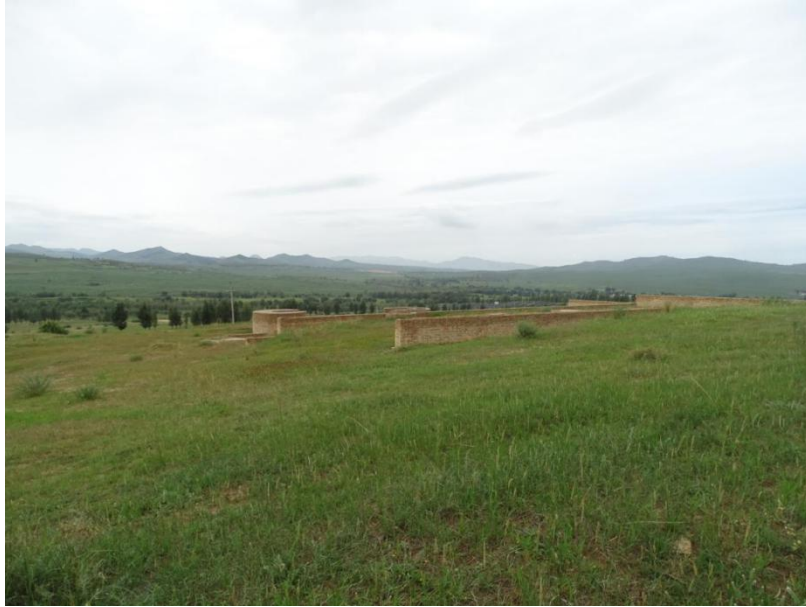
照片4-7 选厂

选厂正在建设当中，位于矿区中部 SJ1 工业场地西侧，场地长轴约 48m，宽轴约40m，占地面积为 2189m<sup>2</sup>（见照片4-7），选厂地势平缓开阔，现状条件下地质灾害不发育。

选厂的建设进行了削高填低，破坏了原有地形地貌，破坏面积2189m<sup>2</sup>。

选厂损毁土地面积为2189m<sup>2</sup>，根据土地利用现状图K50G039093（赵把胡同幅），损毁的土地资源类型为旱地、其它草地和灌木林地，其中，灌木林地9m<sup>2</sup>，其它草地52m<sup>2</sup>，旱地2128m<sup>2</sup>。

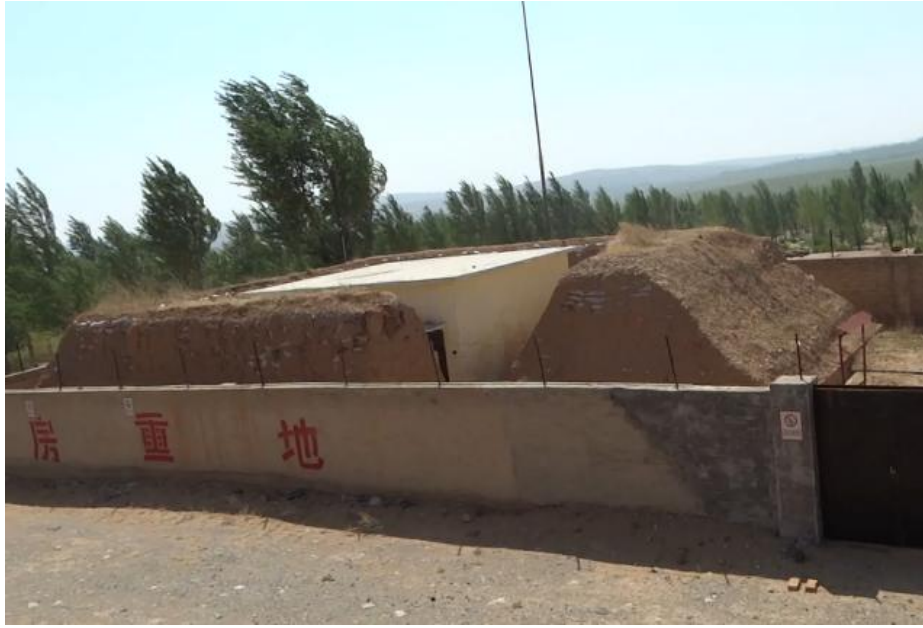
照片4-8 炸药库

位于矿区内 SJ1 废石堆放场南侧，包括炸药库、雷管库和值班室，各建筑之间均设置防爆墙，压占土地面积679m<sup>2</sup>，砖混结构建筑物（见照片 4-8 至 4-10），现状条件下地质灾害不发育。

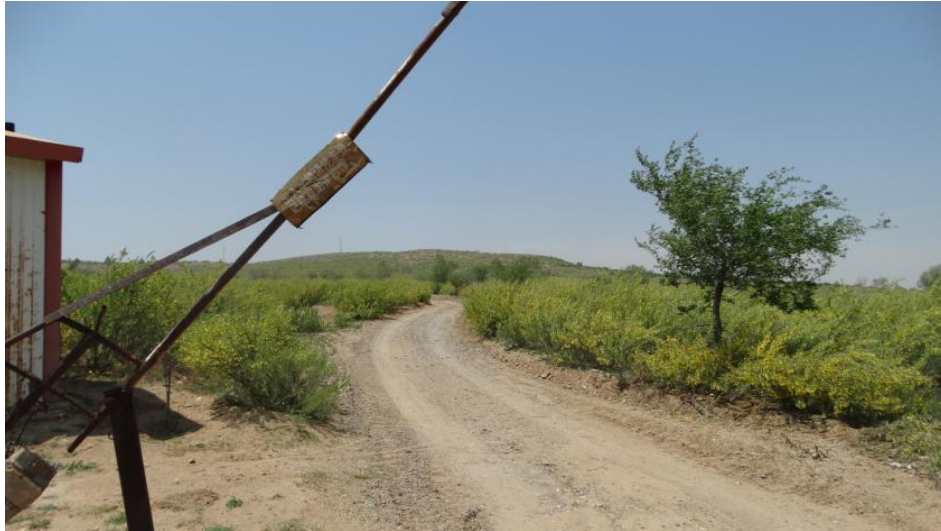
照片4-16 矿区道路

矿区道路主要功能为连接矿区内各功能单元，砂石路、土路结合，道路总长度2739m，宽度3m，损毁土地面积8218m<sup>2</sup>（见照片4-16）。现状条件下地质灾害不发育。

道路的建设进行了削高填低，破坏了原有地形地貌，破坏面积 8218m<sup>2</sup>。

矿区道路损毁土地面积 8218m<sup>2</sup>，根据土地利用现状图 K50G039093（赵把胡同幅），损毁的土地资源类型为有林地、灌木林地、人工牧草地、其它草地和采矿用地，其中，有林地 5502m<sup>2</sup>、灌木林地 1111m<sup>2</sup>、人工牧草地 668m<sup>2</sup>、其它草地 881m<sup>2</sup> 和采矿用地 56m<sup>2</sup>。
