敖汉旗兴诺石材销售有限公司兴诺石材矿

2025 年度矿山地质环境治理计划书

敖汉旗兴诺石材销售有限公司

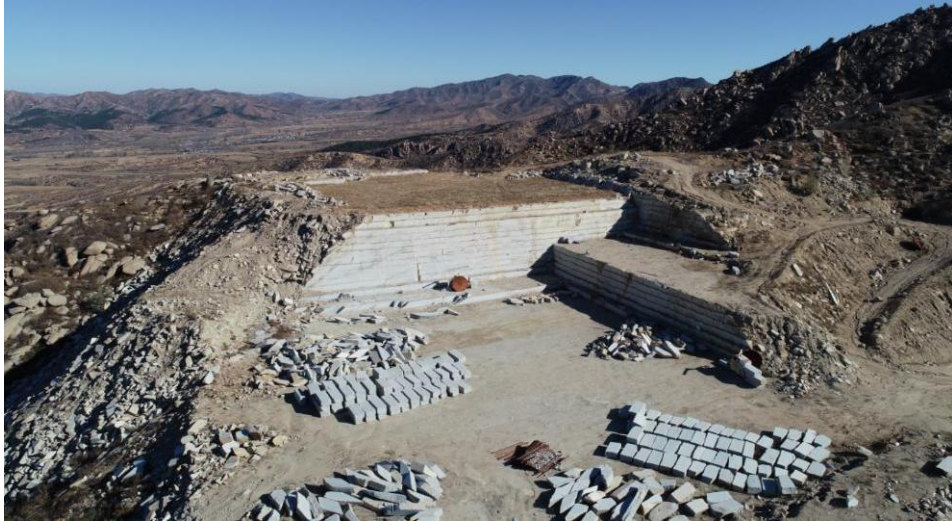
照片5-1 露天采场

该场地位于矿区范围外东侧山坡处，采场占地面积 37727m²，采场已形成五个开采阶段，分别为 839m、832m、823m、818m、815m 水平，阶段高度 3~9m，边坡坡面角 10~60°。经现场调查，由于采矿剥离的废石直接顺坡堆放。并未发生地质灾害。

南北长 35-253m，东西宽 145-250m，边坡角 15-35°，该采场北侧及南侧沿自然边坡堆积废石，角度为 35°。采场已形成五个开采阶段，分别为 839m、832m、823m、818m、815m 水平，阶段高度 3~9m，边坡坡面角 10~60°。露天开采未揭露地下含水层，对含水层破坏较小。

场地的建设破坏了原生地形地貌景观，对地形地貌景观破坏大（见照片 5-1）。

根据土地利用现状图，现状破坏的土地类型为灌木林地、其他草地。露天采场占地面积 37727m²，其中：灌木林地 2257m²，其他草地 3351m²。

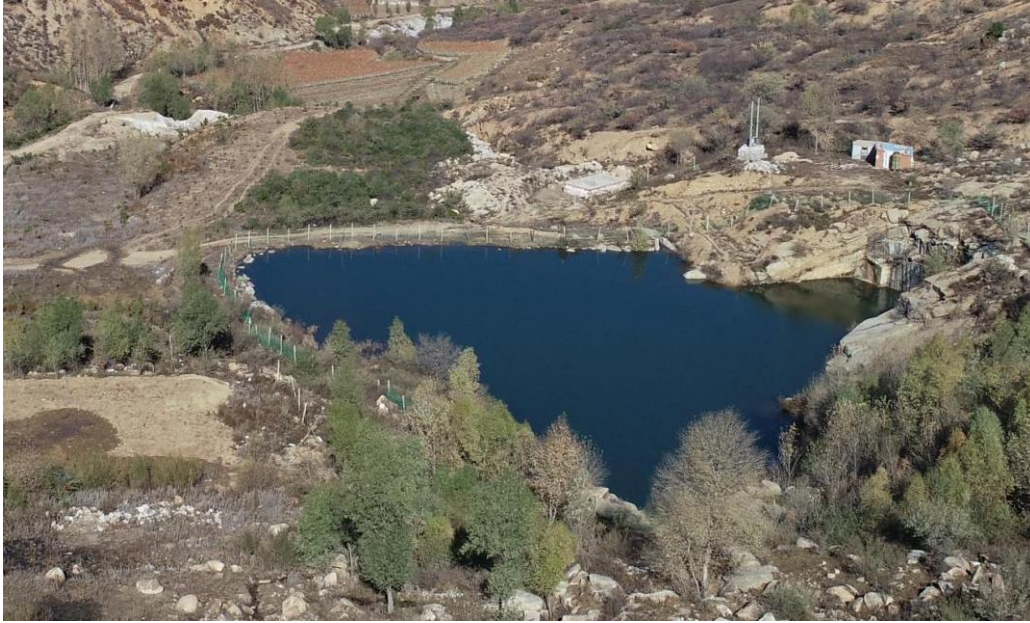
照片5-2 老采坑

位于矿区西部，场地长约 110m，宽约 65m，占地面积 6340m²，该场地现已废弃，用于养鱼池。该场地西侧在矿区范围外，占地面积 1219m²。未发生崩塌、滑坡等地质灾害。

老采坑的开采揭露地下含水层，揭露地下水直接储蓄在采坑内，现状采坑用于养殖。

场地的建设破坏了原生地形地貌景观，对地形地貌景观破坏大（见照片 5-2）。

根据土地利用现状图，现状破坏的土地类型为其他草地，老采坑占地面积 6340m²。

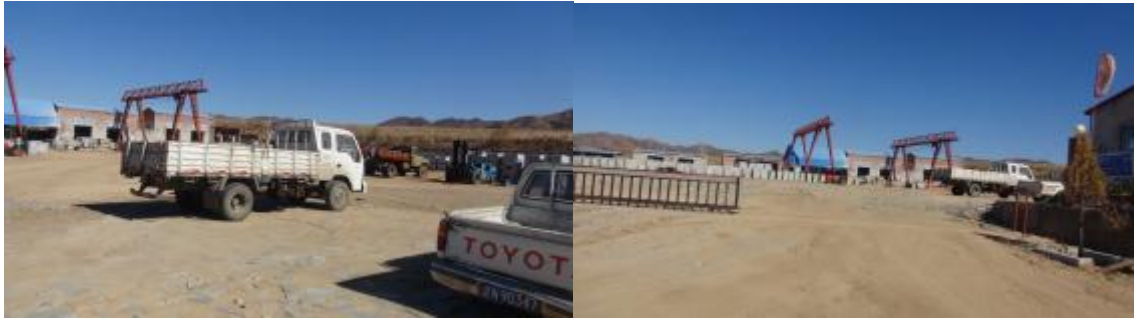
照片5-3 工业场地

场地建于平缓处，结构为砖混，用于矿石加工及工人休息等。根据现场调查，地质灾害不发育。

场地的建设破坏了原有地形地貌的自然结构及完整性，改变了地形地貌景观（见照 5-3）。

根据土地利用现状图，现状破坏的土地类型为旱地、其他草地、采矿用地及内陆滩地，占地面积 12410m²，其中：旱地面积 4449m²，内陆滩地 16m²，其他草地 125m²，采矿用地 7820m²。

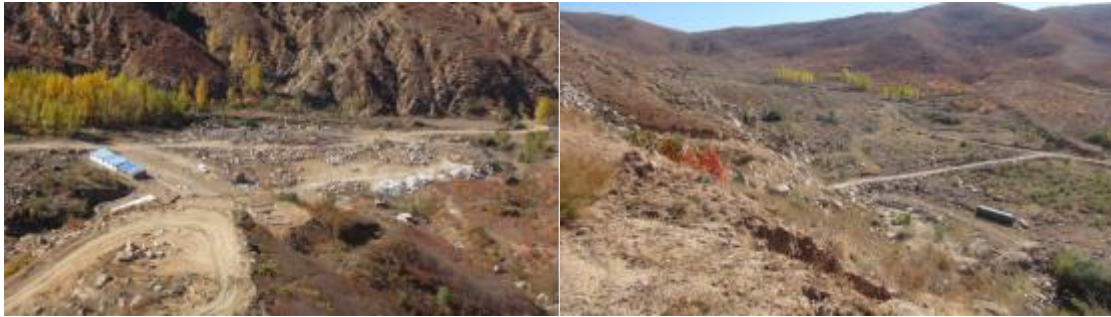
照片5-4 矿区道路

连接各场地，长约 2500m，宽约 2.5m，占地面积约 4352m²。道路的铺设并未引发或者加剧地质灾害，也未发生地质灾害。

修建道路时，沿途两侧进行了场地开挖、整平，场地的建设破坏了原有地形地貌的自然结构及完整性，改变了地形地貌景观（见照片 5-4）。

根据土地利用现状图，现状破坏的土地类型为旱地、灌木林地、其他草地及内陆滩地，占地面积 4352m²，其中：旱地面积 49m²，灌木林地面积 76m²，内陆滩地 1800m²，其他草地面积 2427m²。
