敖汉旗四十家子硅石矿  
2026年度矿山地质环境治理与土地复垦计划

赤峰祥源矿业有限公司

2026年7月

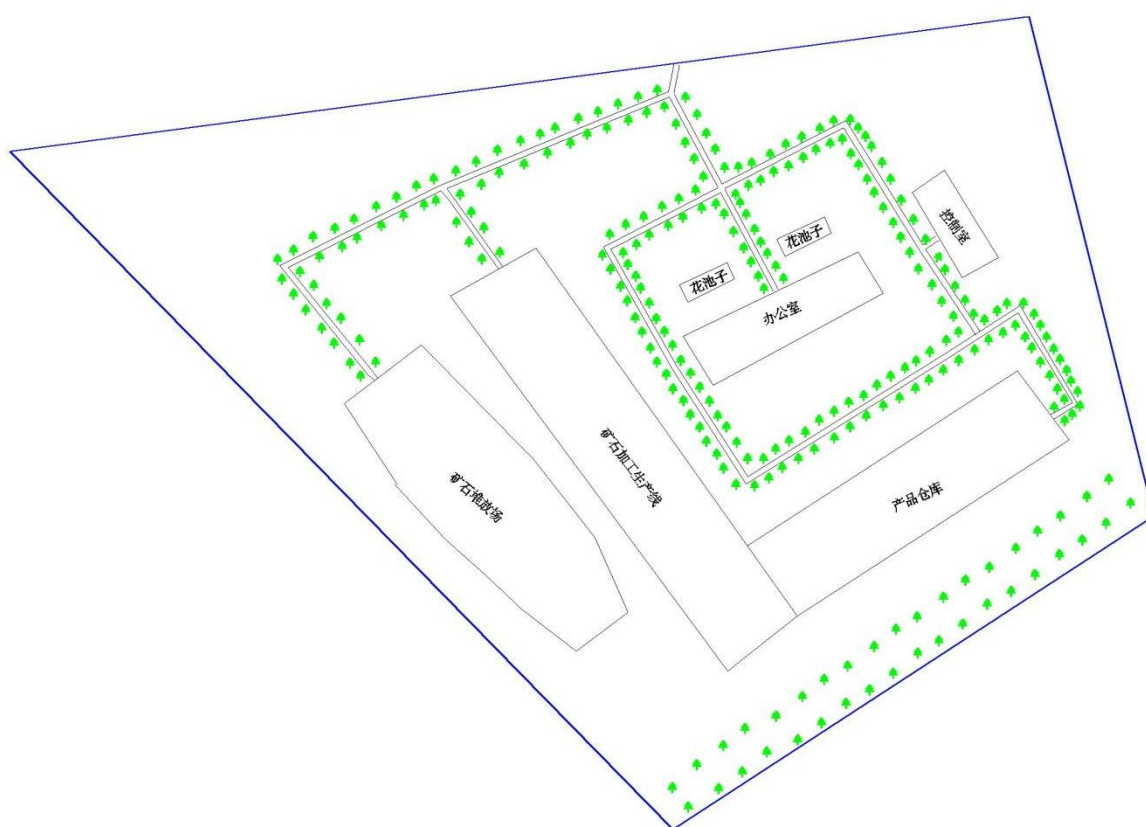
图 2-1 拟建工业场地平面效果布局图

7 对拟建工业场地入口、主干道、办公楼前、边角空地，道路 2 旁进行种植景观树，在办公室前建设 2 个花池。
