敖汉旗信德商贸有限公司敖汉旗后公地铅锌矿  
二〇二六年度矿山地质环境治理计划

敖汉旗信德商贸有限公司

二〇二六年七月

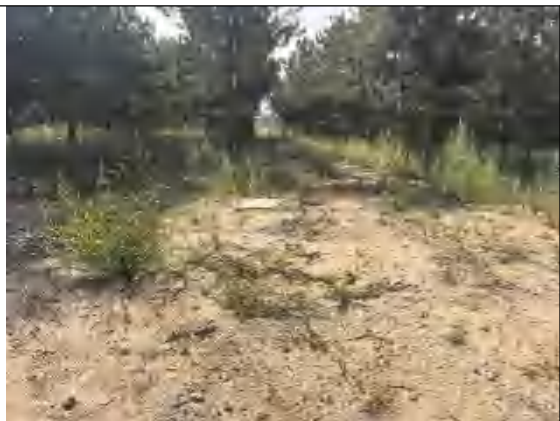
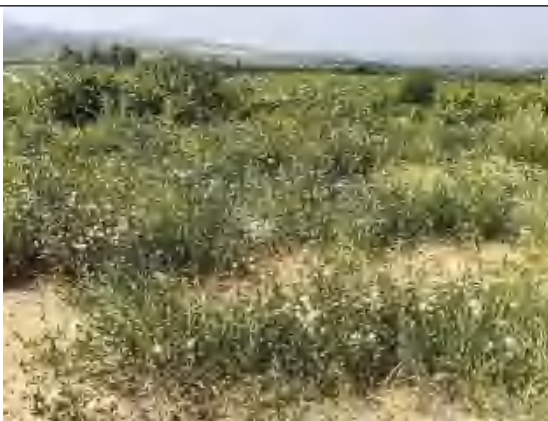
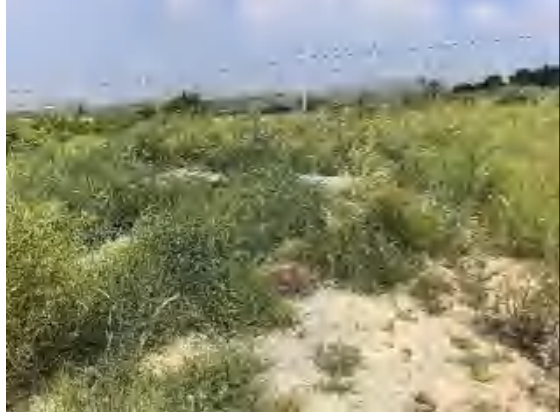
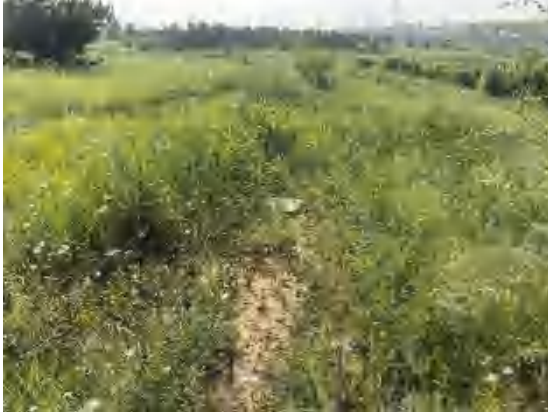
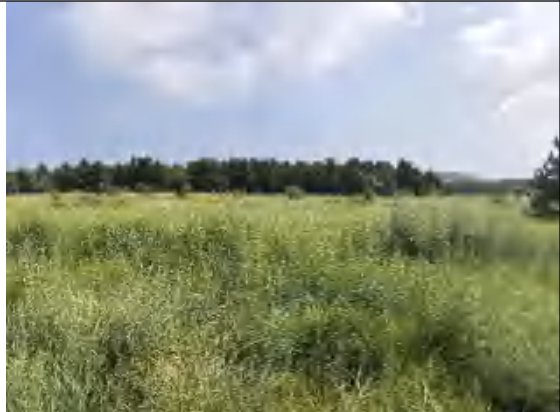
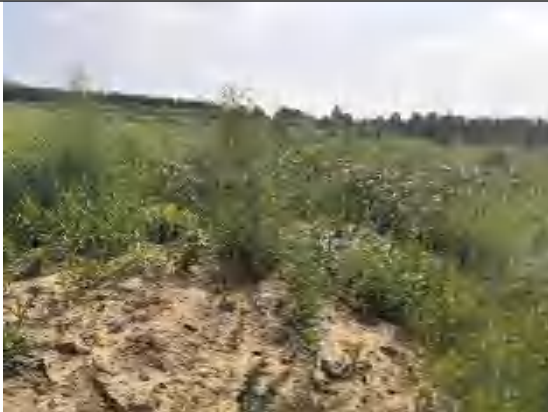
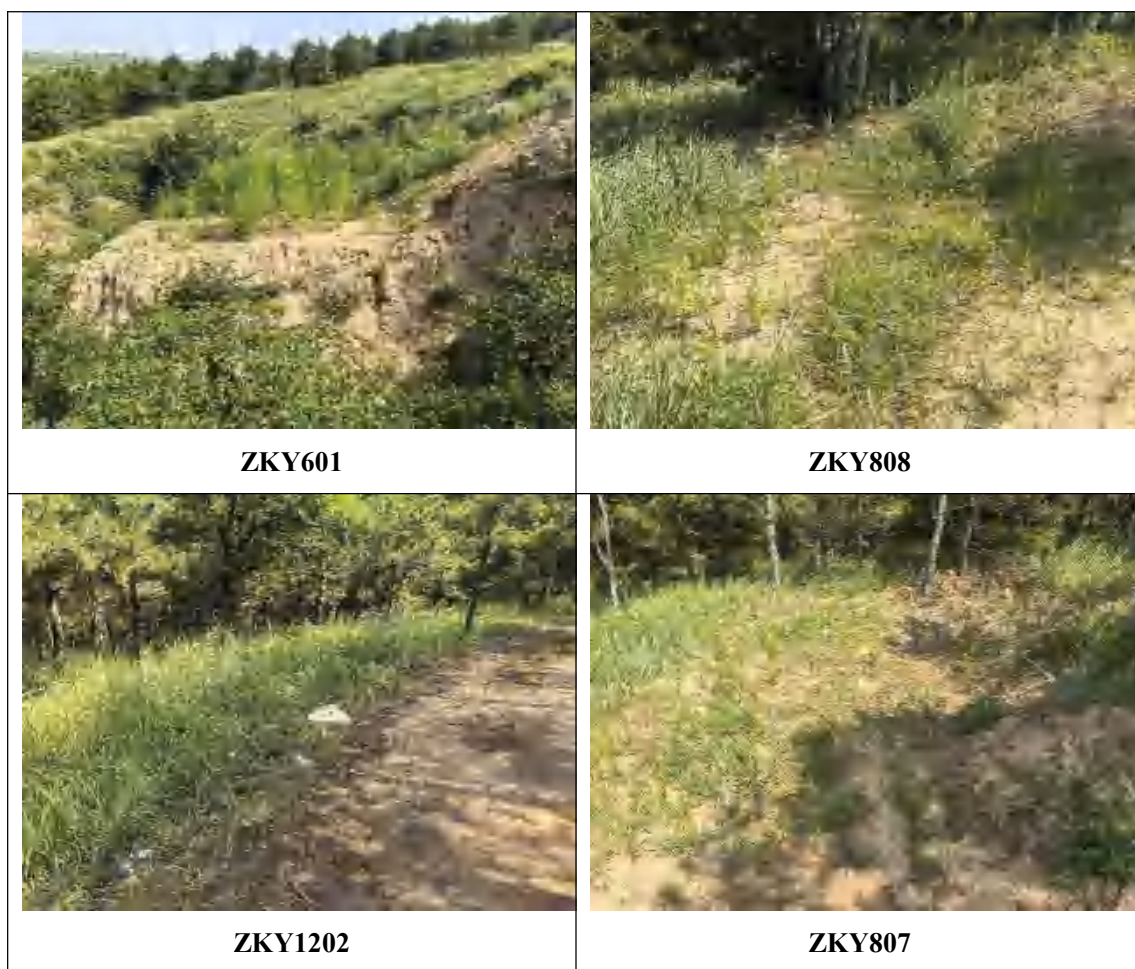
照片2-1 典型钻机平台及临时道路治理效果

2024 年至 2025 年，矿山勘探期间主要施工工程为钻探工程，完成钻探工程量 11713.50m，施工形成了多处钻机平台。矿山按照《固体矿产绿色勘查指南》的要求，对平台场地和临时道路按照原始地形地貌进行了恢复平整，并覆土、恢复植被。本次对上述场地进行了实地踏勘，矿山完成了钻机平台和临时道路的治理工程，治理效果较好。

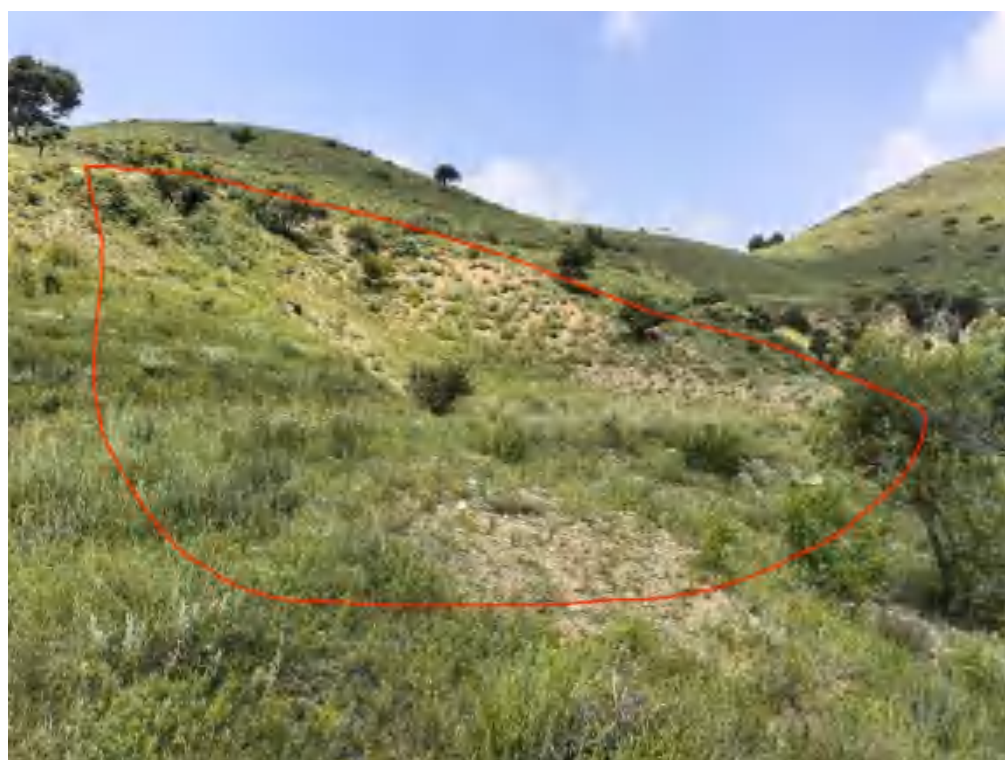
照片2-2 民采坑1（自行治理）治理效果

此外，矿山企业自行对矿区东侧 2 处民采坑进行了治理，民采坑 2 植被恢复效果较差，本方案首期进行完善。

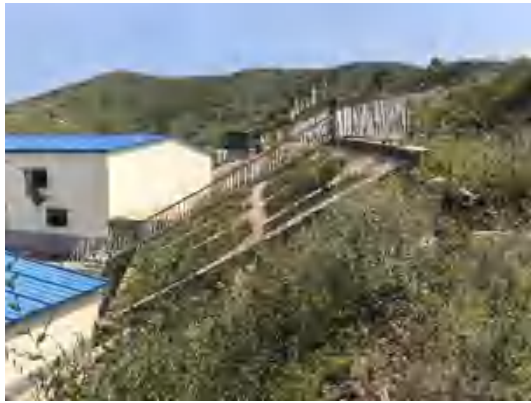
照片 4-1 井口场地框格护坡

根据现场调查，评估区地处低山丘陵区，无悬崖陡壁，地形较开阔，无软弱夹层，无滑动面，各工业场地的边坡稳定，现状建设场地井口场地边坡已进行浆砌石护坡，SJ1 工业场地内宿舍存在高 7m 的切坡无松散岩体发育，评估区内降雨量较小，松散堆积物主要发育在矿区低洼地带、缓坡上，山坡及地势较高处主要为基岩区，植被较发育。截至本次调查，现状已建设工程场地崩塌、滑坡灾害不发育。

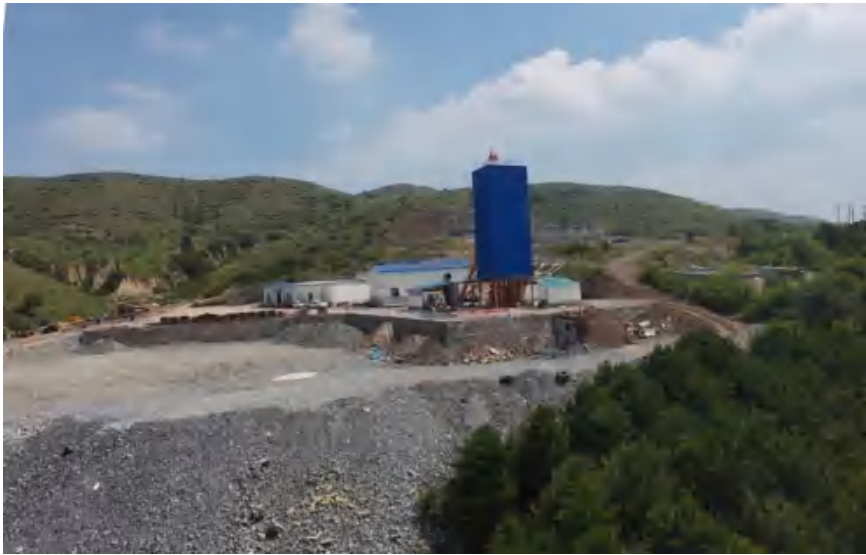
照片 4-3 SJ1 工业场地

场地位于矿区中部，占地面积 24047m<sup>2</sup>，其中建筑物面积为 2064m<sup>2</sup>。建设物主要有竖井（SJ1）、空压机房、卷扬机房、仓库、休息室、设备室、高位水池等，建筑物为彩钢结构和砖混结构，高度为 3~10m，平均 5m。竖井（SJ1）井口标高 769m，井口断面为圆形，净断面规格  $\Phi 4.5\text{m}$ ，井深 621m。场地建设形成 2 处较大切坡，切坡总长度 128m，切坡高度 4~7m；分别位于井口场地（切坡 1）和休息室（切坡 2），切坡 1 已进行框格护坡；切坡 2 进行了修坡整形。场地的建设破坏了原始地形地貌景观及植被，对地形地貌景观的影响严重。

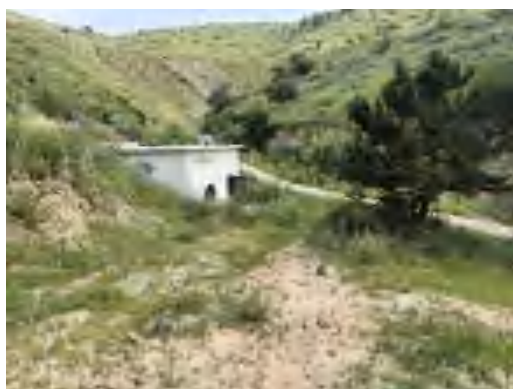
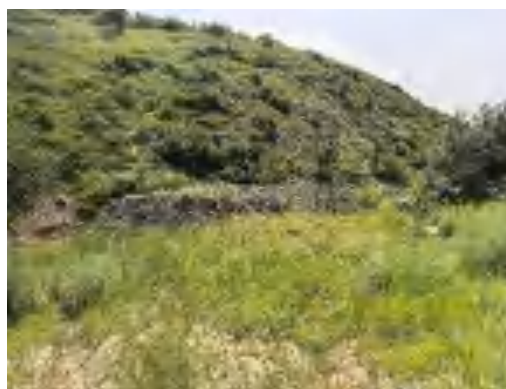
照片 4-6 PD1 工业场地

场地位于矿区中部，SJ1 工业场地东南侧，占地面积 398m<sup>2</sup>。建设物主要有通风平硐（PD1）及其井房、截洪沟、废渣堆等，建筑物面积为 60m<sup>2</sup>，建筑物为砖混结构，高度为 5m。平硐（PD1）井口标高 765m，净断面规格 2.4m×2.6m。废渣堆废石堆放高度 3m，坡度 35°，堆放量 235m<sup>3</sup>。场地建设未形成切坡和堆坡。场地的建设破坏了原始地形地貌景观及植被，对地形地貌景观的影响较严重。

照片 4-7 场地废渣堆

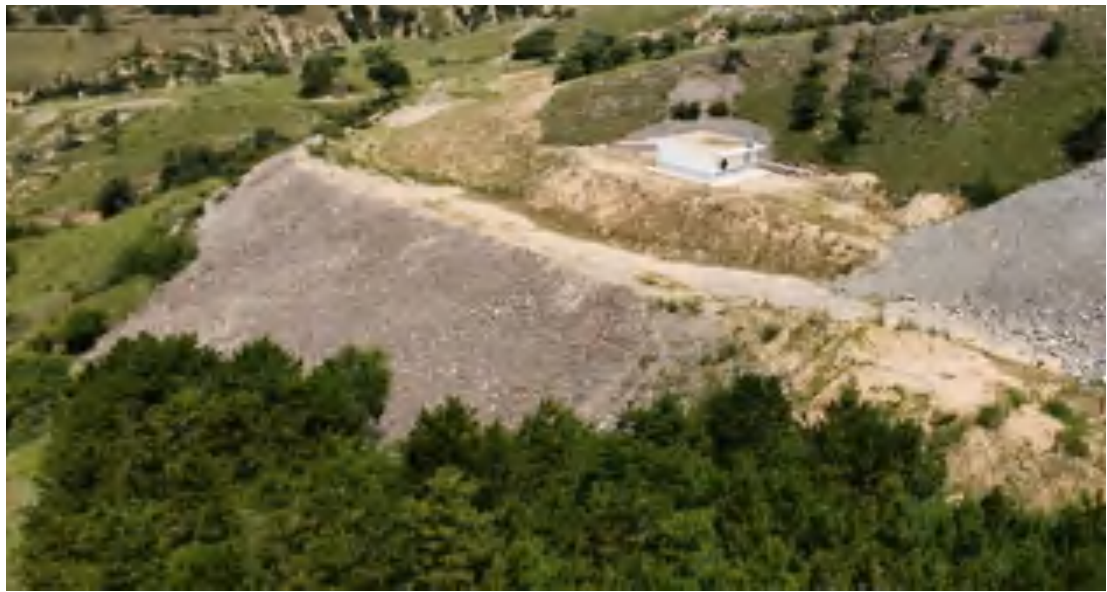
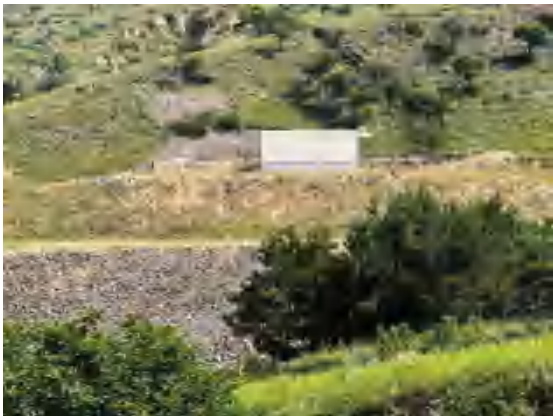
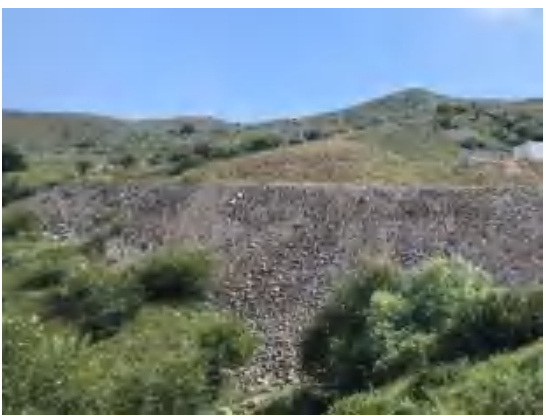
照片 4-8 FJ1 工业场地

深 89m。场地建设形成 1 处堆坡，堆坡长度 117m，堆坡高度 5m，已进行修坡整形。场地的建设破坏了原始地形地貌景观及植被，对地形地貌景观的影响较严重。

照片 4-9 井口场地

照片 4-10 场地堆坡

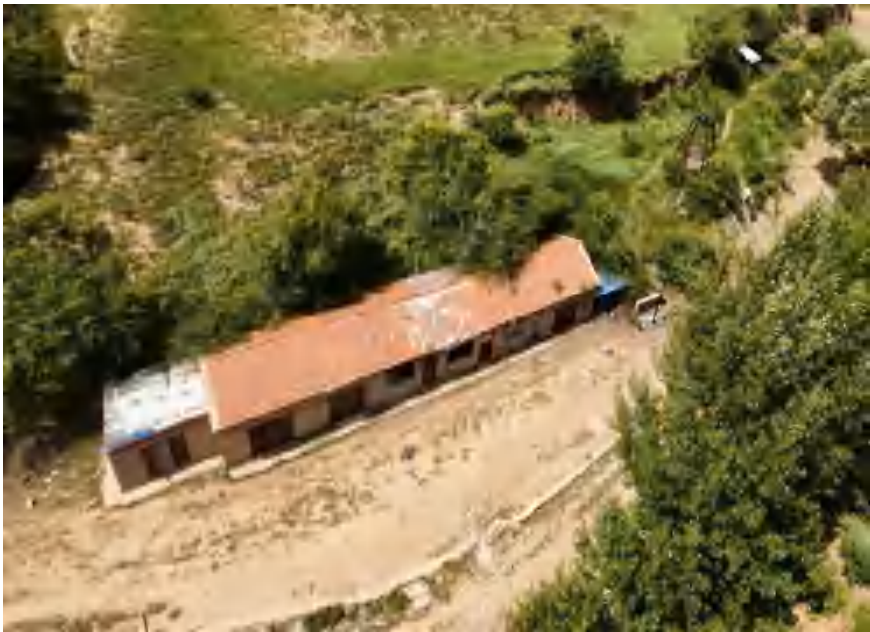
**照片 4-11 SJ2 工业场地**

井深 78m。场地建设未形成切坡和堆坡。场地的建设破坏了原始地形地貌景观及植被，对地形地貌景观的影响较严重。

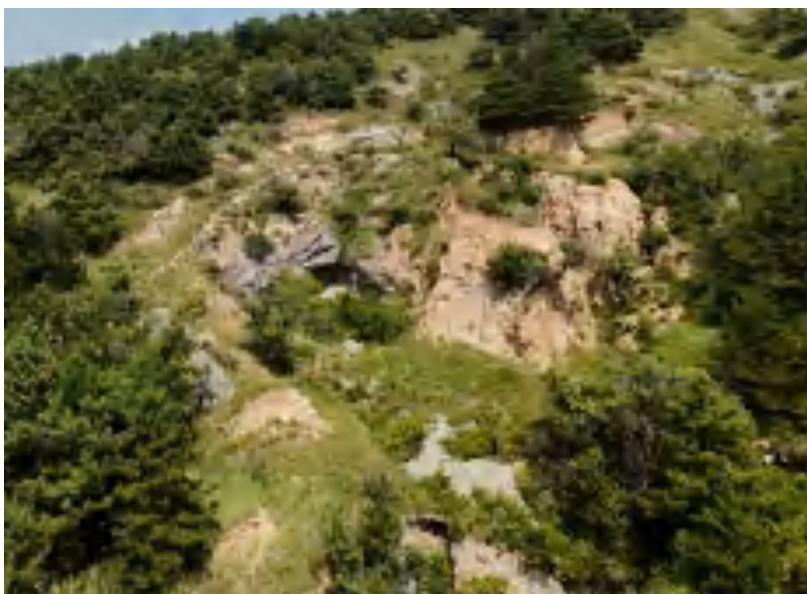
照片 4-12 PD3 工业场地

场地位于矿区西北部，占地面积 243m<sup>2</sup>。场地主要有 PD3 工业场地，断面为矩形，净断面规格 2.0m×1.8m。场地无建筑物，现状存在一处硐口切坡，切坡长度 18m，高度 3.0m。场地的建设破坏了原始地形地貌景观及植被，对地形地貌景观的影响较严重。

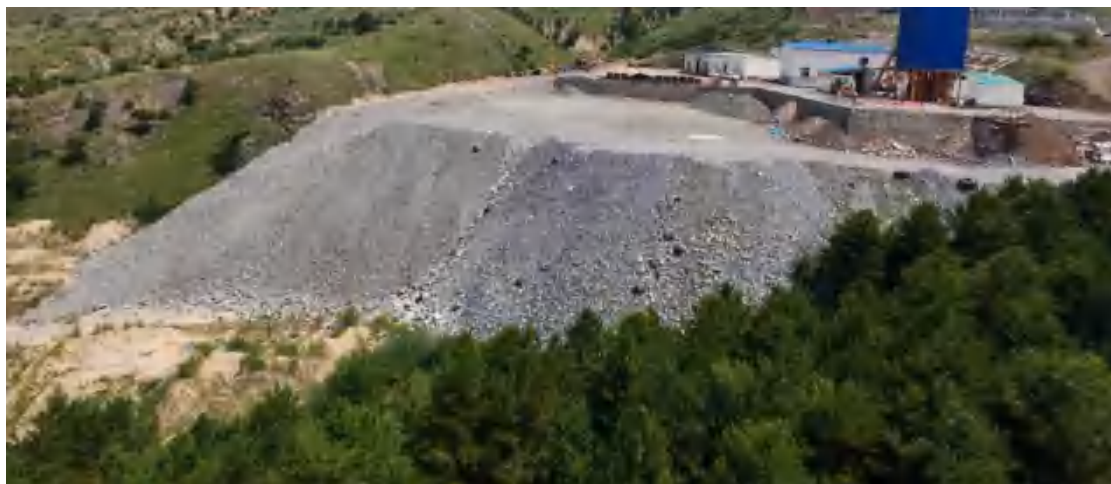
照片 4-13 废石场

废石场位于 SJ1 工业场地西侧，占地面积 4493m<sup>2</sup>，废石顺坡堆放，堆放高度 2-15m，边坡坡度 30-35°，现状堆放废石约 47658m<sup>3</sup>；废石的堆积破坏了原始地形地貌景观及植被，对地形地貌景观的影响严重。

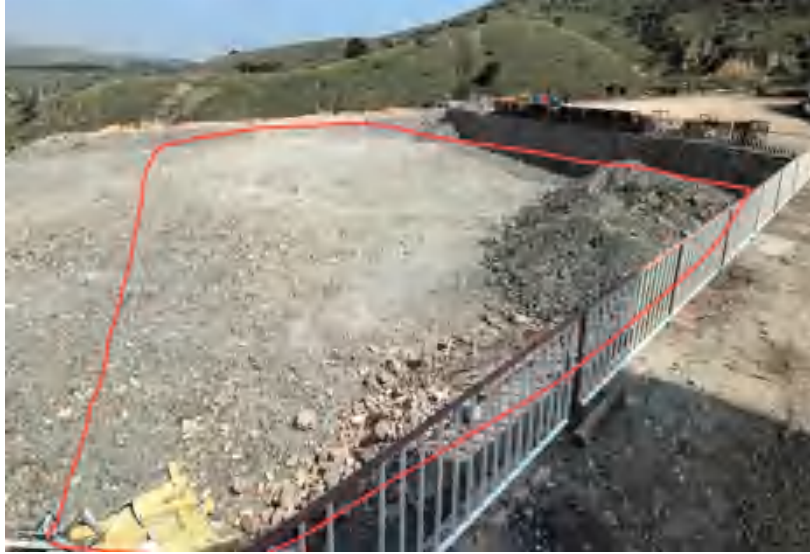
照片 4-14 矿石场

矿石场位于 SJ1 工业场地与废石场之间，占地面积 4493m<sup>2</sup>，现状未堆放矿石；场地由废石堆坡形成，堆坡高度 0.5-2m，堆坡废石量约 5474m<sup>3</sup>；废石的堆积破坏了原始地形地貌景观及植被，对地形地貌景观的影响严重。

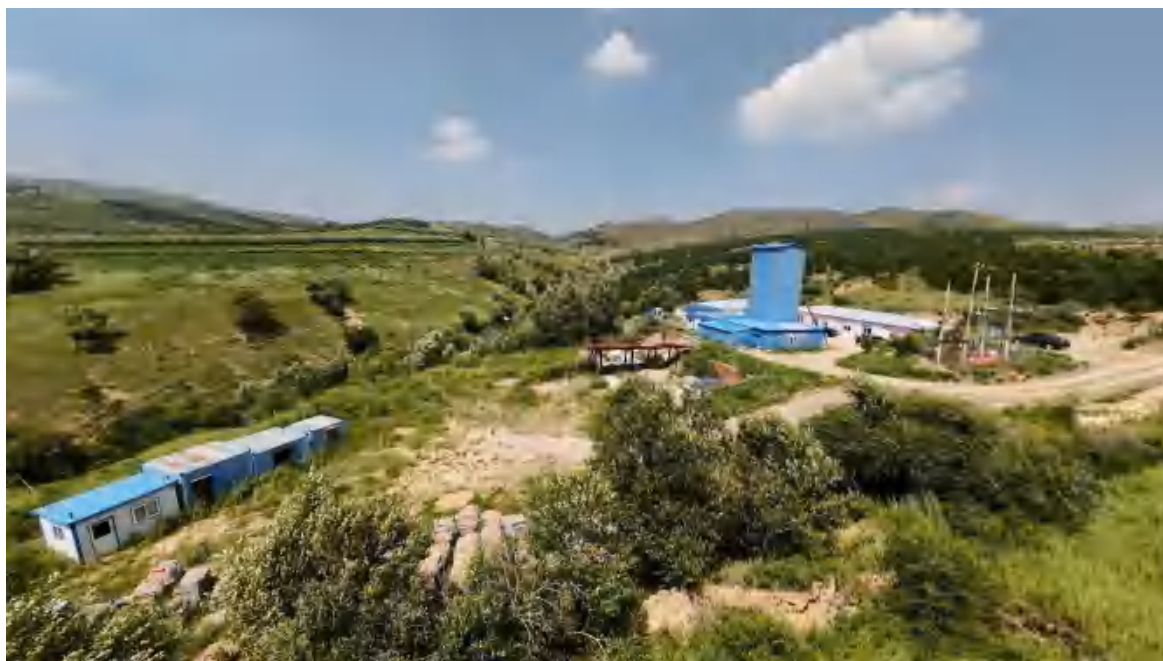
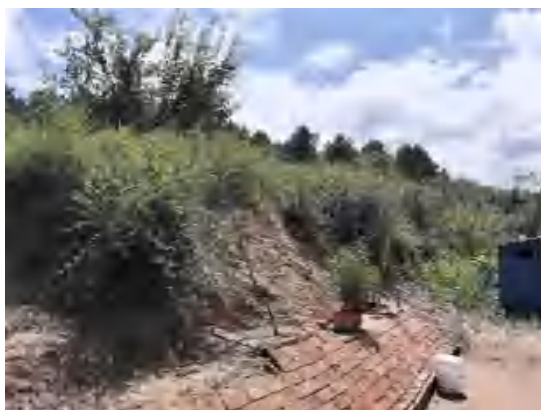
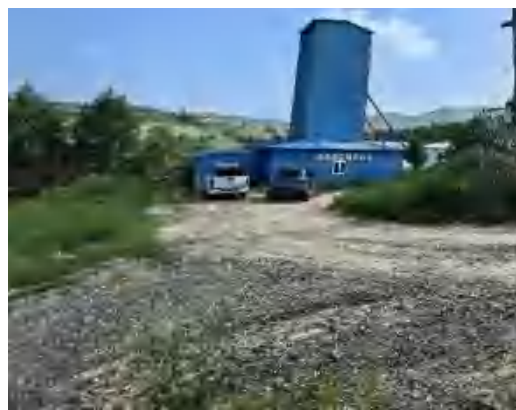
照片 4-15 SJ3 工业场地全景

位于矿区范围外西南侧 200m，占地面积 6564m<sup>2</sup>，其中建筑物面积为 918m<sup>2</sup>。该场地原为竖井工业场地，目前竖井已废弃，改建成办公场地。该场地建筑物主要有竖井、卷扬机房、仓库、办公室、食堂、岩心库、停车场等，均为彩钢结构。竖井井口标高 709m，井口断面为矩形，断面规格 2.4×2.0m，井深 106m。场地建设形成约 35m 的切坡，切坡高度 4m。场地的建设破坏了原始地形地貌景观及植被，对地形地貌景观的影响较严重。

照片 4-16 SJ3 工业场地切坡

照片 4-17 SJ3 工业场地内竖井井口

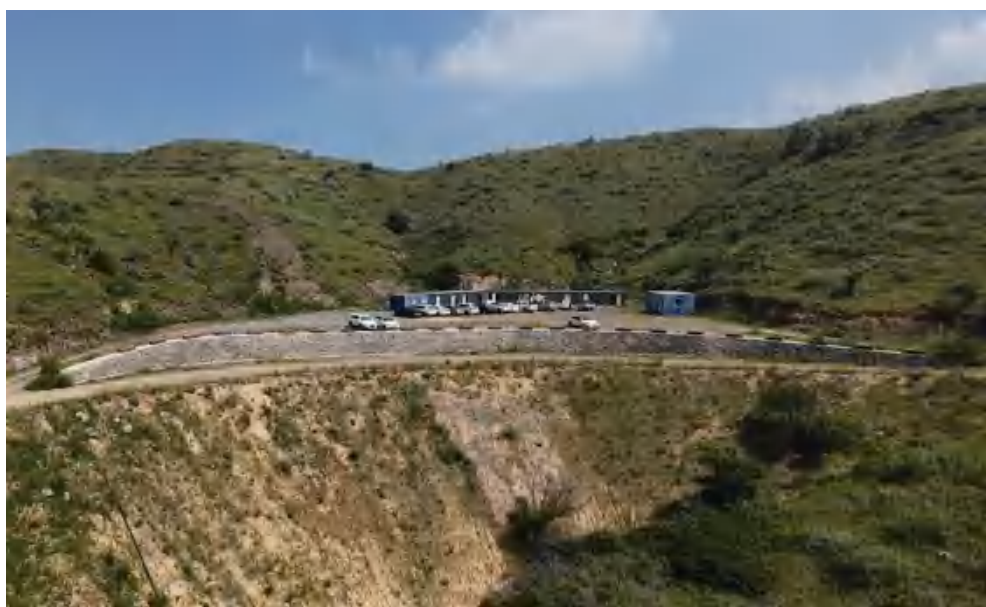
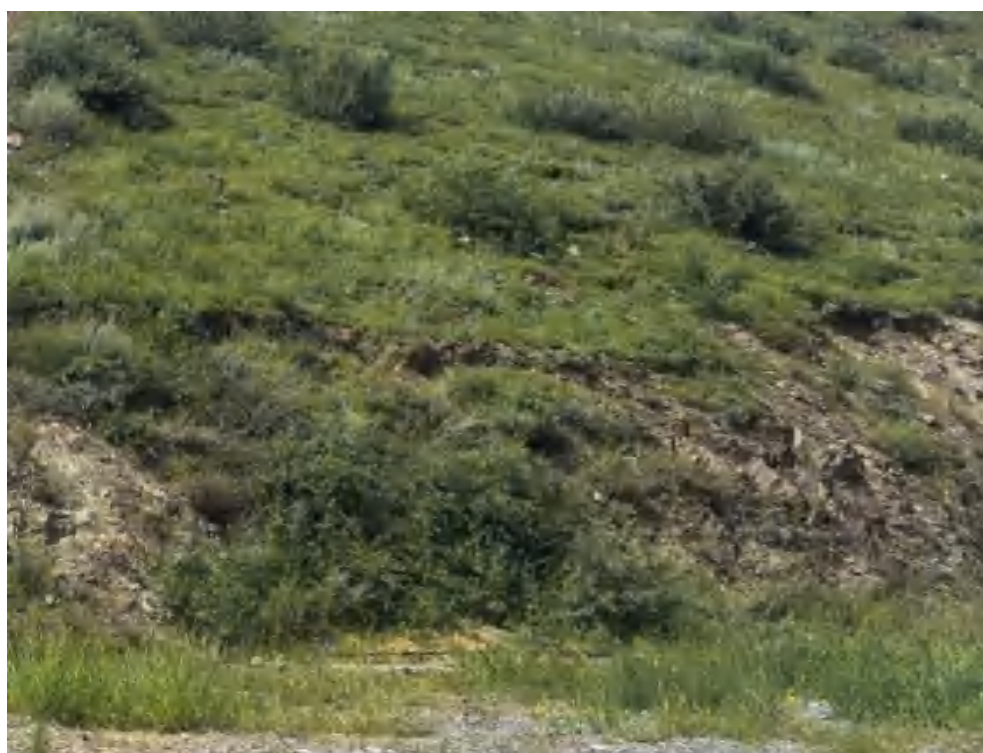
**照片 4-18** 生活区全景

位于矿区中部，SJ1 工业场地东侧，占地面积  $4659\text{m}^2$ ，其中建筑物面积为  $157\text{m}^2$ 。生活区包括一栋临时办公室、两栋工人宿舍及停车场，建筑物为彩钢房结构。场地南侧堆坡修筑有浆砌石挡墙；场地建设形成约  $64\text{m}$  的切坡，切坡高度  $2.5\text{m}$ 。场地的建设破坏了原始地形地貌景观及植被，对地形地貌景观的影响较严重。

**照片 4-19** 生活区切坡

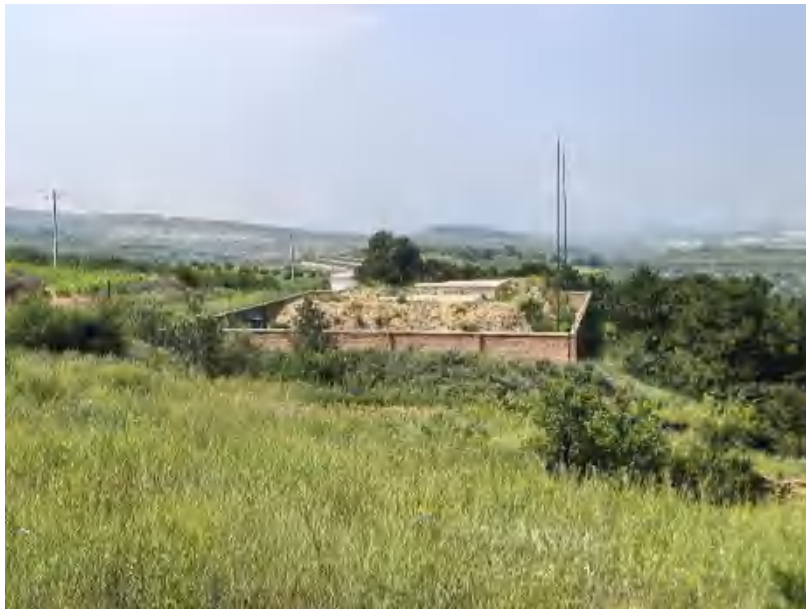
**照片 4-20 炸药库**

位于矿区南部，SJ1 工业场地南西侧 380m，占地面积 1180m<sup>2</sup>，建设有两栋砖混结构库房。建筑物面积 69m<sup>2</sup>，建筑物高度 5m。外侧围墙长 138m，高 2m，墙体宽 0.2m。场地的建设破坏了地表植被，对地形地貌景观的影响较严重。

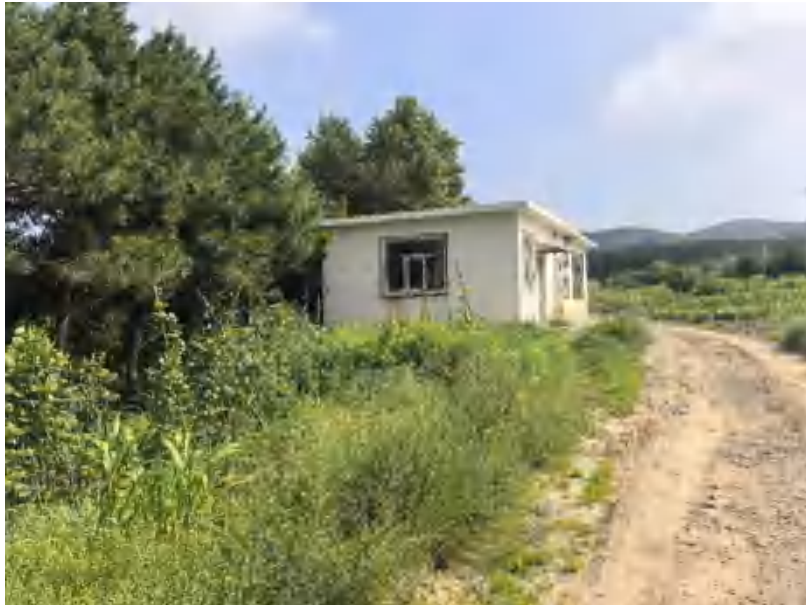
照片 4-21 值班室

位于矿区南部，炸药库西南侧 60m，占地面积 118m<sup>2</sup>，值班室为砖混结构库房。建筑物面积 69m<sup>2</sup>，建筑物高度 5m。场地的建设破坏了地表植被，对地形地貌景观的影响较严重。

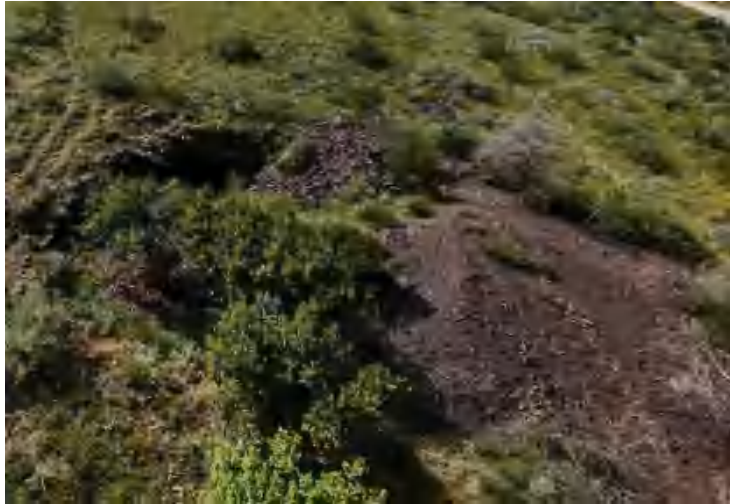
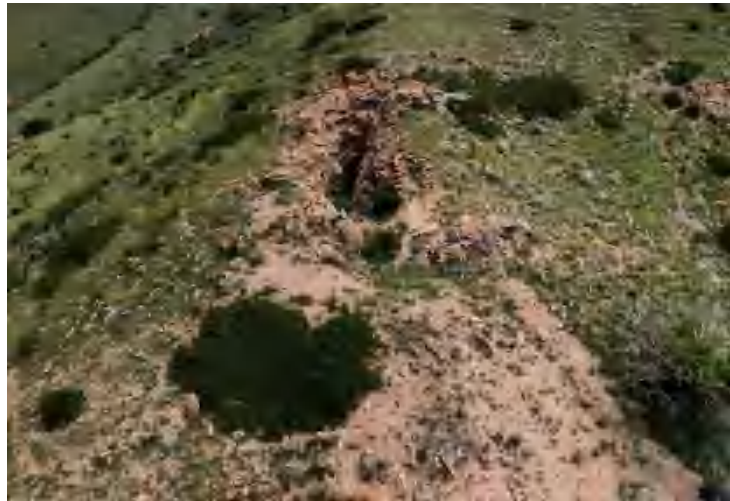
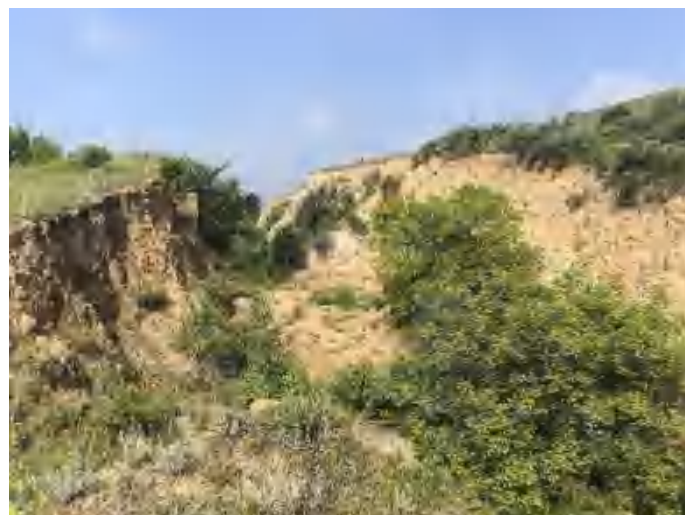
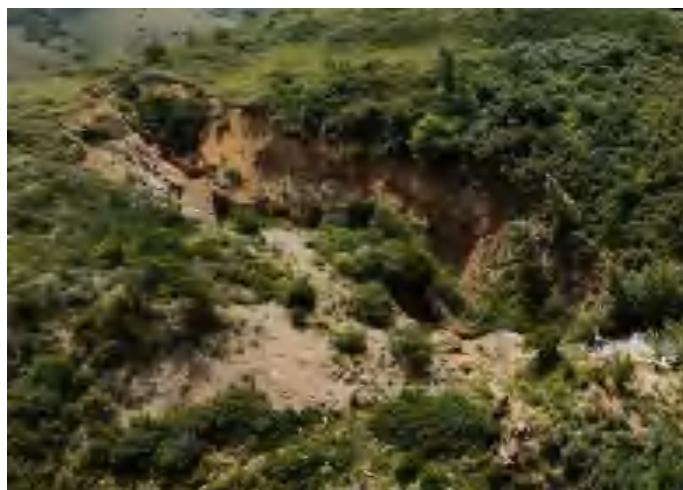
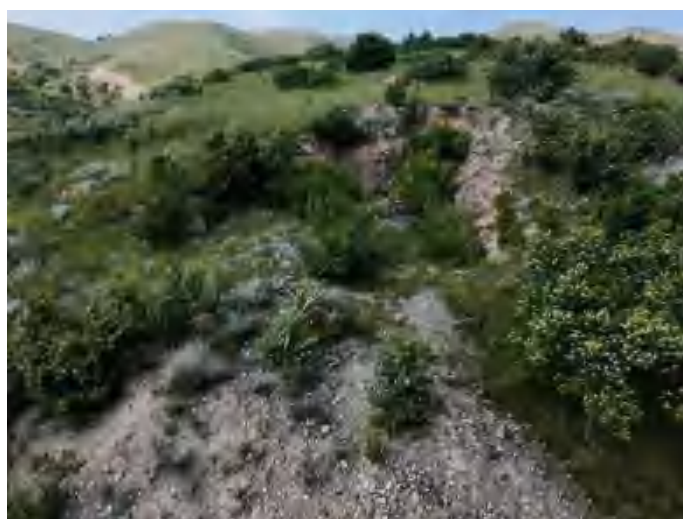
民采坑 MC1-MC5 主要分布于矿区东部和矿区外东侧，总占地面积为 7002m<sup>2</sup>。场地为前期民采形成。MC1 长约 21m，宽约 15m，深 0.5m，占地面积 279m<sup>2</sup>，挖方量约 158m<sup>3</sup>；MC2 长约 17m，宽约 7m，深 0.4m，占地面积 117m<sup>2</sup>，挖方量约 48m<sup>3</sup>；MC3 长约 114m，宽约 24m，深 9.1m，占地面积 2475m<sup>2</sup>，挖方量约 8299m<sup>3</sup>；MC4 长约 102m，宽约 24m，深 12.2m，占地面积 2200m<sup>2</sup>，挖方量约 9955m<sup>3</sup>；MC5 长约 32m，宽约 17m，深 5.3m，占地面积 1931m<sup>2</sup>，挖方量约 961m<sup>3</sup>；场地的建设破坏了地表植被，对地形地貌景观的影响较严重。

照片 4-22 民采坑 MC1

照片 4-23 民采坑 MC2

照片 4-24 民采坑 MC3

照片 4-25 民采坑 MC4

照片 4-26 民采坑 MC5

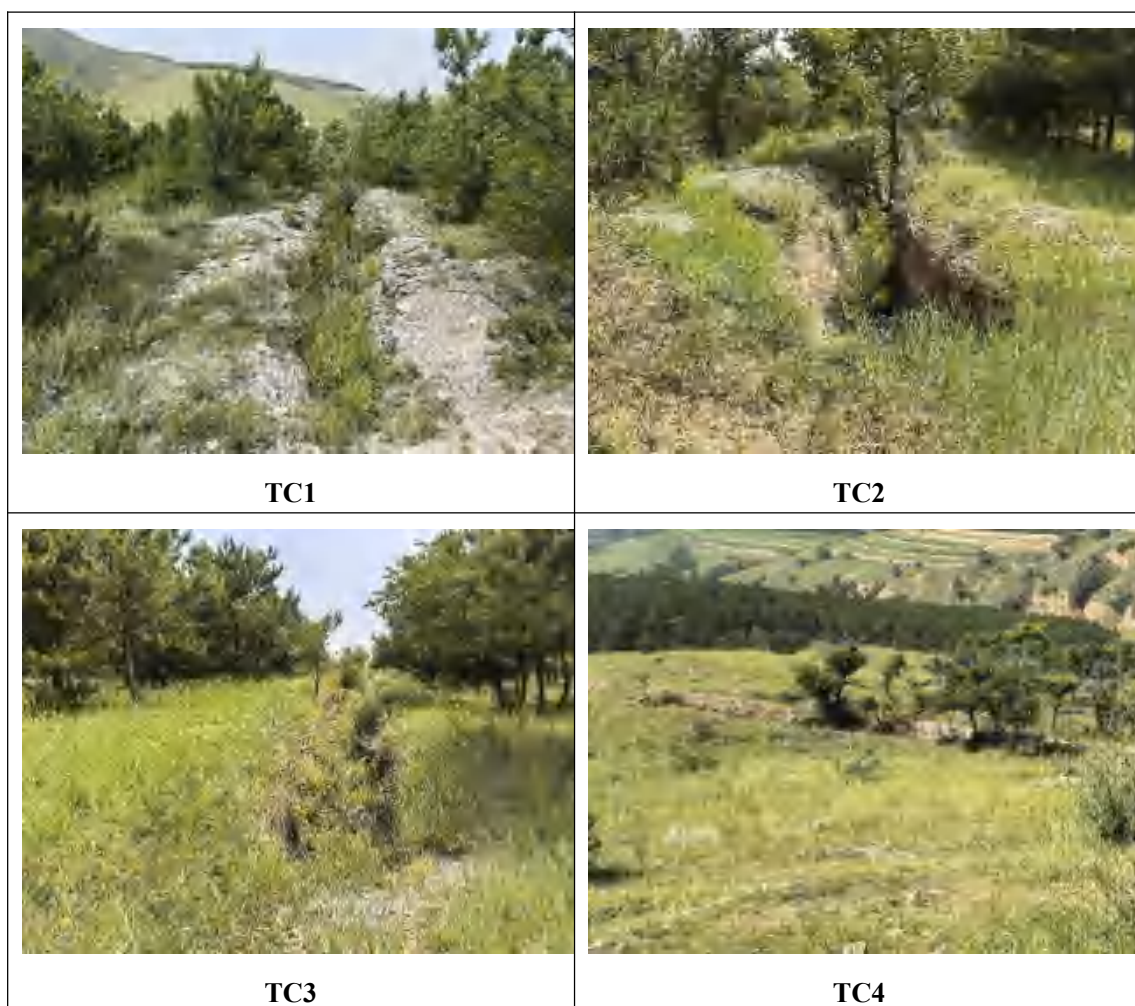
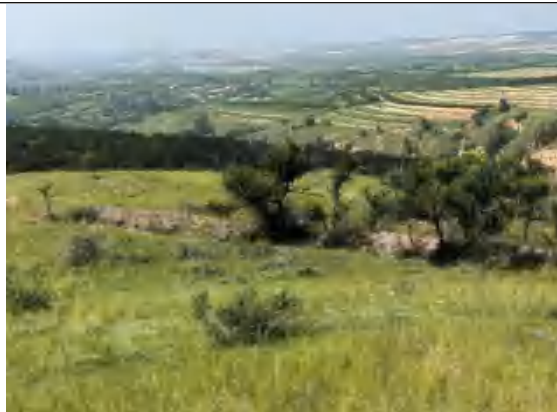
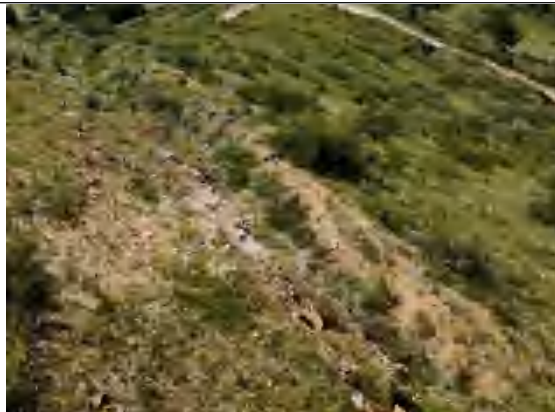
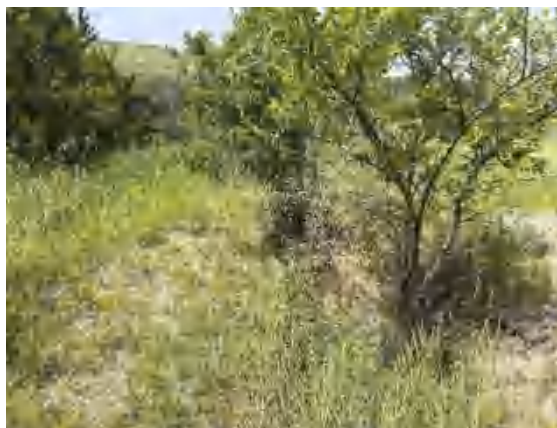
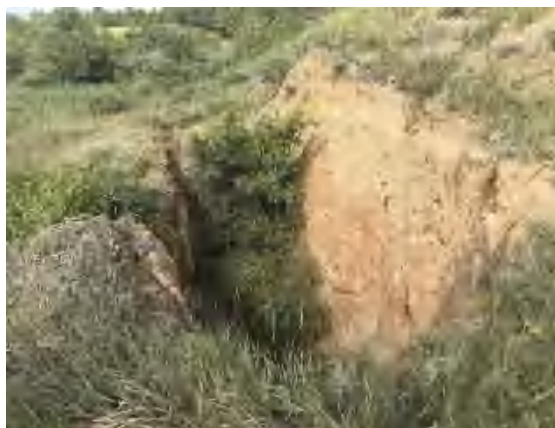
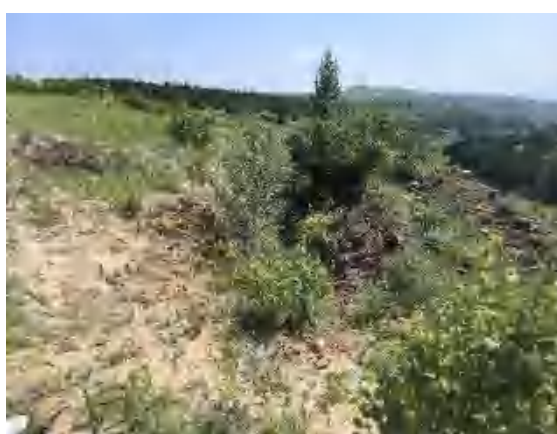
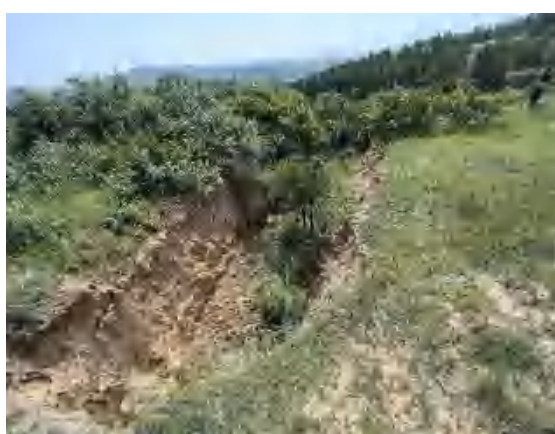
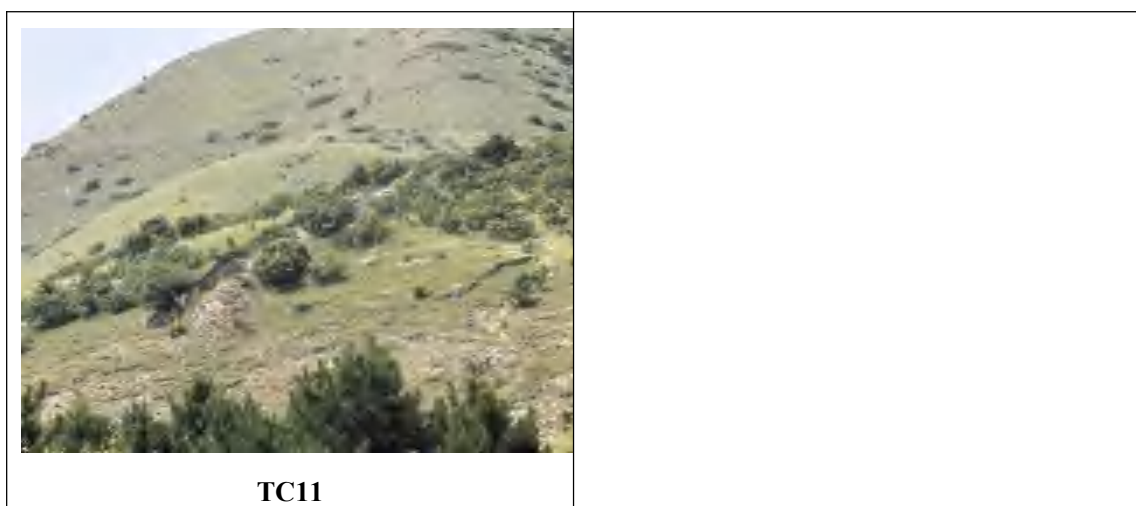
照片 4-27 探槽 TC1-TC11

### 13、探槽 TC1-TC11

5、探槽TC1-TC11：对探槽进行回填、整平、覆土、恢复植被。

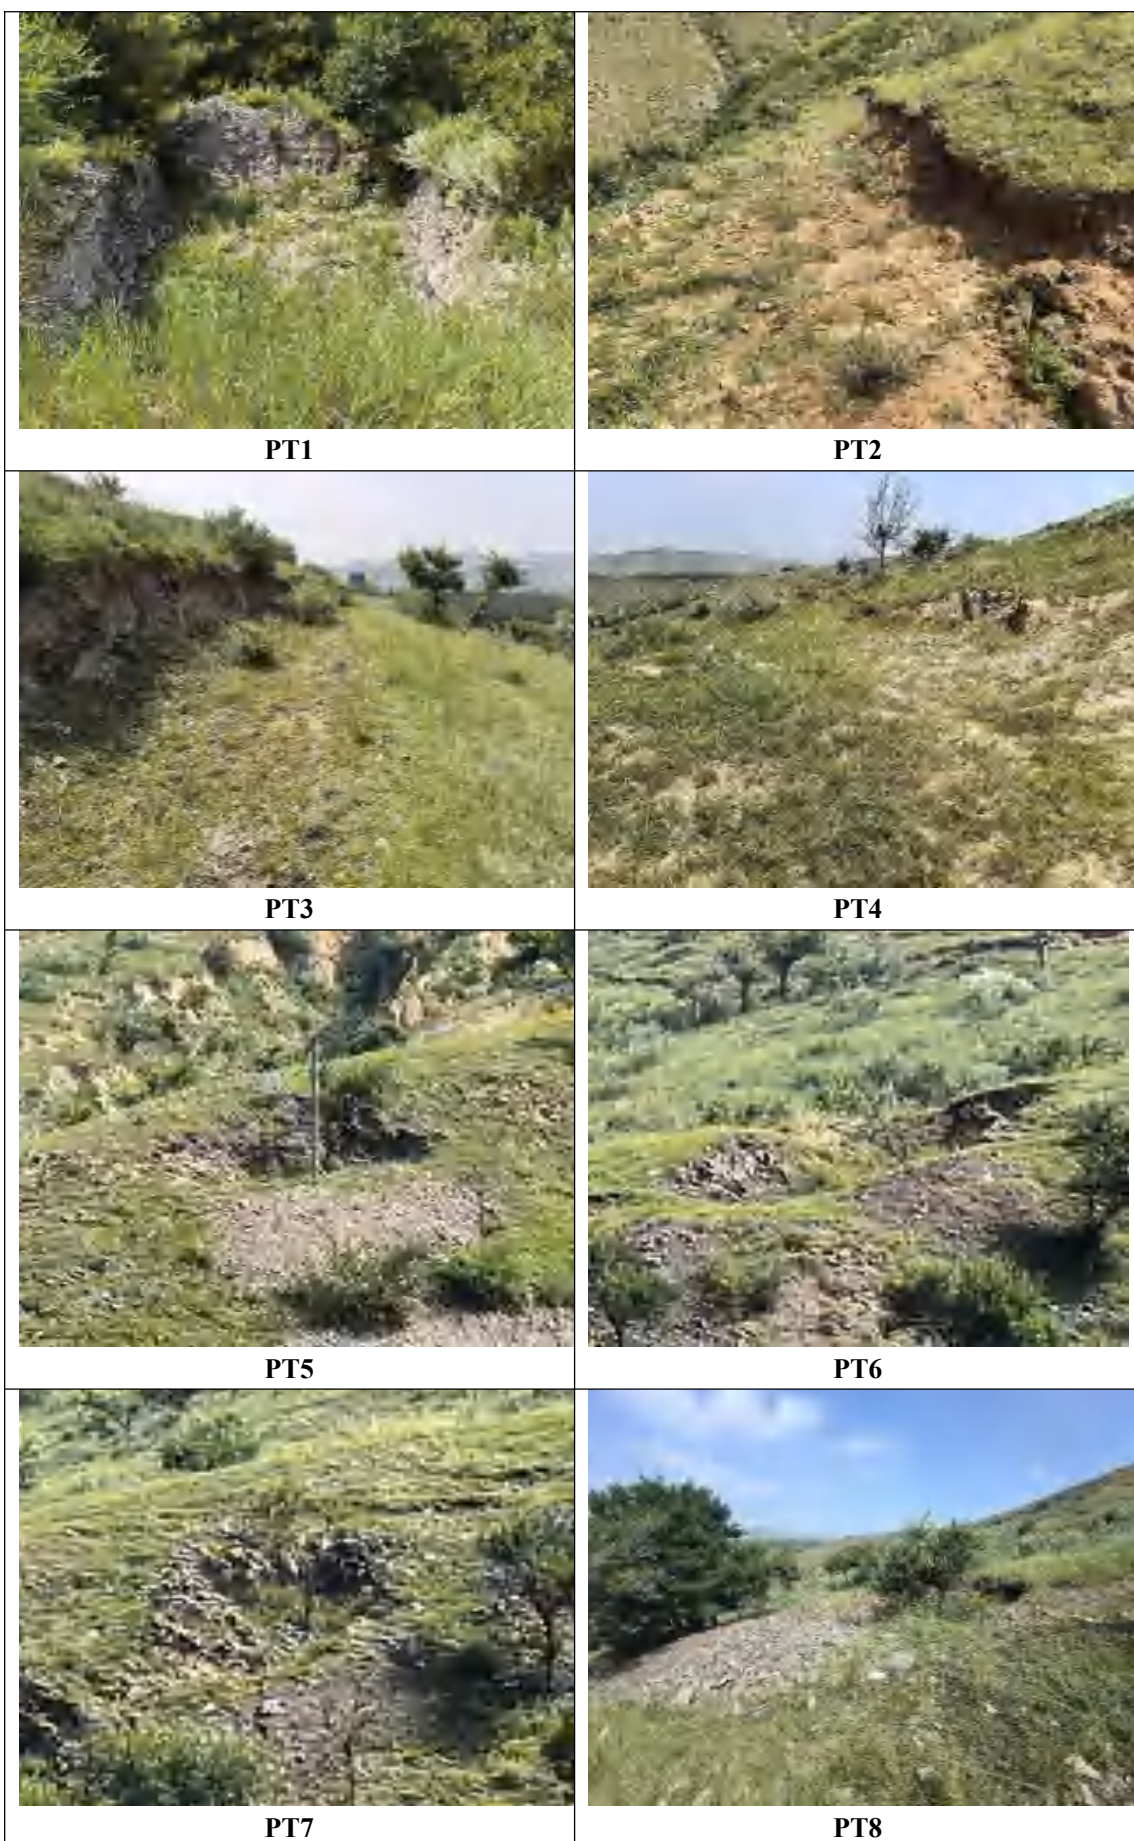
照片 4-28 平台 PT1-PT8

钻机平台 PT1-PT8 分布于矿区中部，合计占地面积 1167m<sup>2</sup>，均为 2015 年前探矿产生，钻机平台形成切坡高度 0.3-1.5m。废土石就近堆放在钻机平台周边，合计挖损方量 549m<sup>3</sup>。场地挖损地表直接破坏了地表原有形态与植被，对地形地貌景观影响程度较严重。探槽特征表见下表。

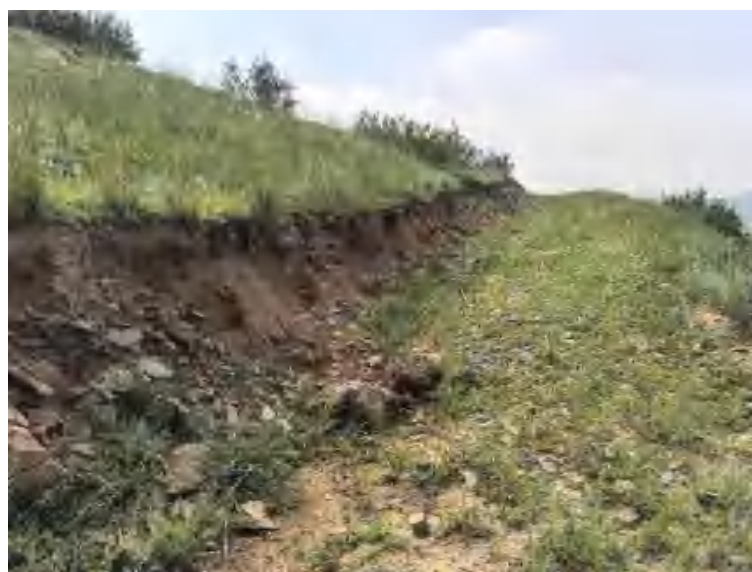
照片 4-29 矿区道路

矿区主要道路为农村生产道路，矿区道路连接农村生产道路，矿区道路长 2309m，宽度 4m，面积 9236m<sup>2</sup>，部分矿区道路依山而建，存在切坡及堆坡，切坡总长度 438m，切坡高度 0.5~2.0m，坡度 55~70°，堆坡长度约 350m，堆坡高度约 1~4m，坡度 35~40°。场地的建设对原始地貌景观的连续性、完整性造成破坏，对地形地貌景观的影响程度较严重。

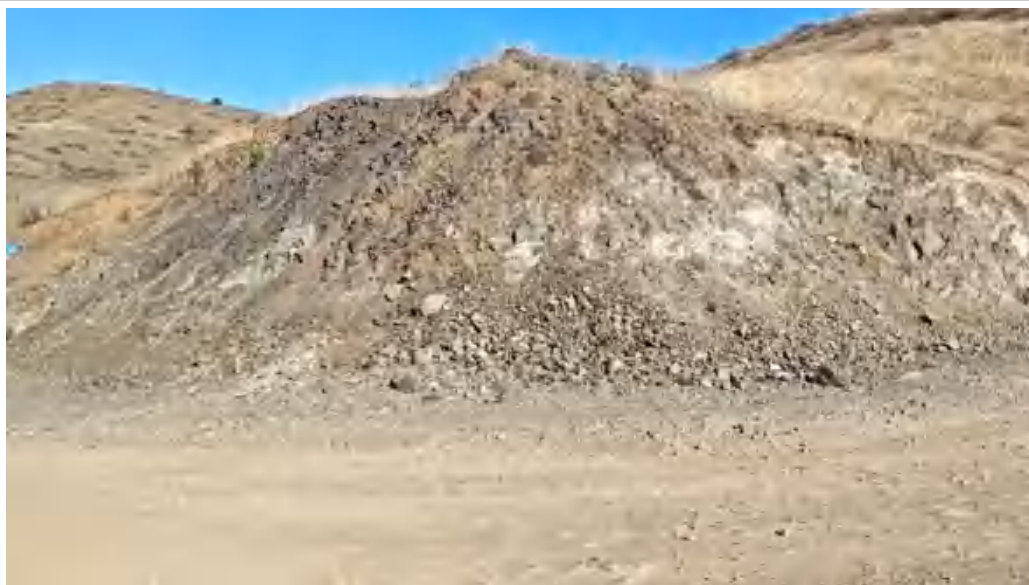
照片 4-30 道路切坡

进入矿区的农村道路存在一处切坡，道路切坡位于 PD1 工业场地东南侧。面积 1524m<sup>2</sup>，切坡总长度 438m，切坡高度 2~5m，坡度 35~55°。场地的建设对原始地貌景观的连续性、完整性造成破坏，对地形地貌景观的影响程度较严重。

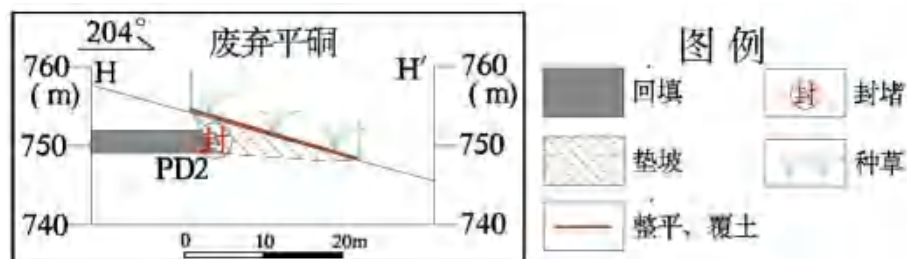
图 5-3 治理效果剖面图

对复垦草地区域撒播种草。选择羊草+披碱草+紫花苜蓿混合播种，播种草籽方法采用撒播，草籽撒播密度为 30kg/hm<sup>2</sup>。撒播种草面积 243m<sup>2</sup>。
