敖汉旗乾益铜业有限责任公司  
白音沟铜矿

**2026年度矿山地质环境治理计划书**

敖汉旗乾益铜业有限责任公司白音沟铜矿2026年度矿山地质环境治理工程布署图

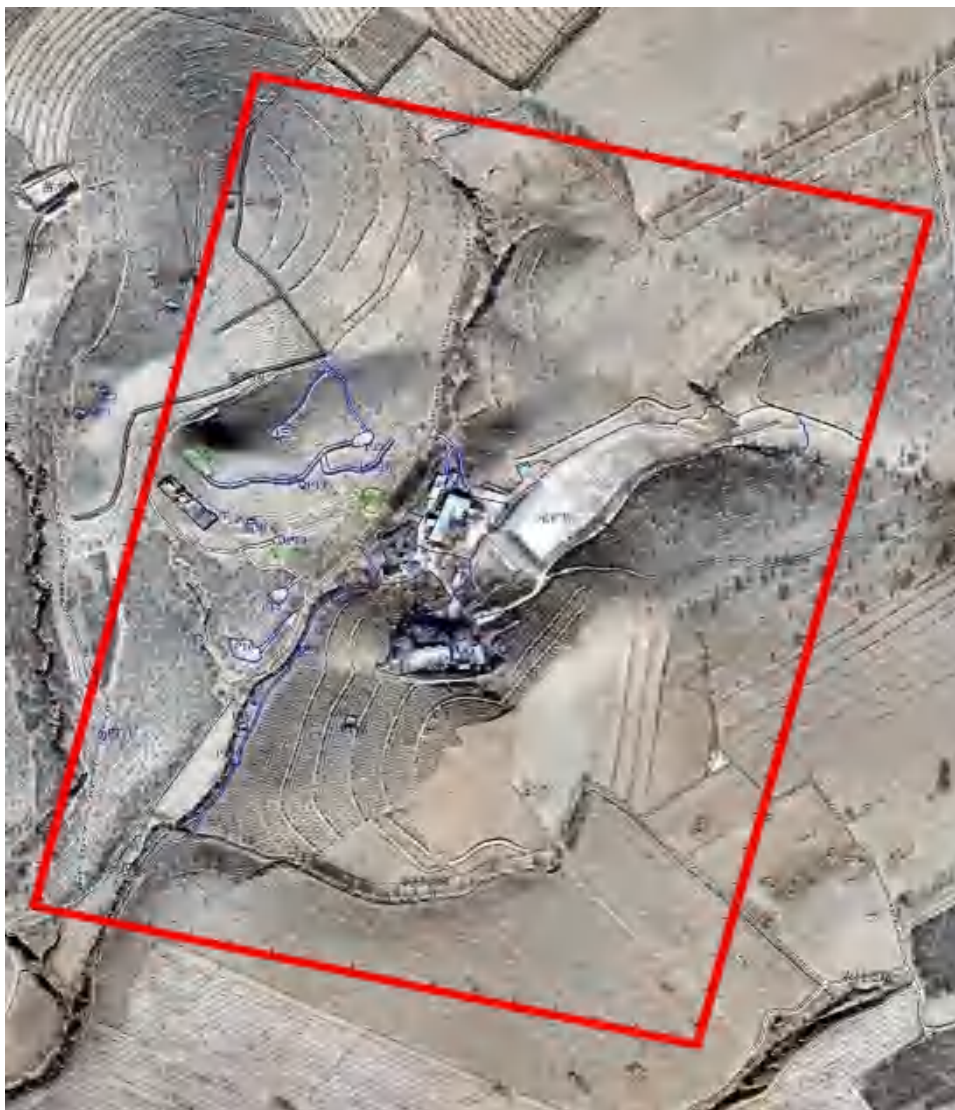
图 4-1 矿区航卫片影像（影像时间 2025 年 11 月）

敖汉旗乾益铜业有限责任公司白音沟铜矿为停产矿山，现状矿山开采对地形地貌景观的影响主要为历史形成的破坏单元，对原生地形地貌景观造成局部破坏，现状各单元对原生地形地貌景观影响评估如下：SJ1工业场地、SJ3工业场地、废石场、办公区、炸药库、值班室、选矿厂、尾矿库、民采坑MC1-MC3、平台PT1-PT12和矿区道路等单元。

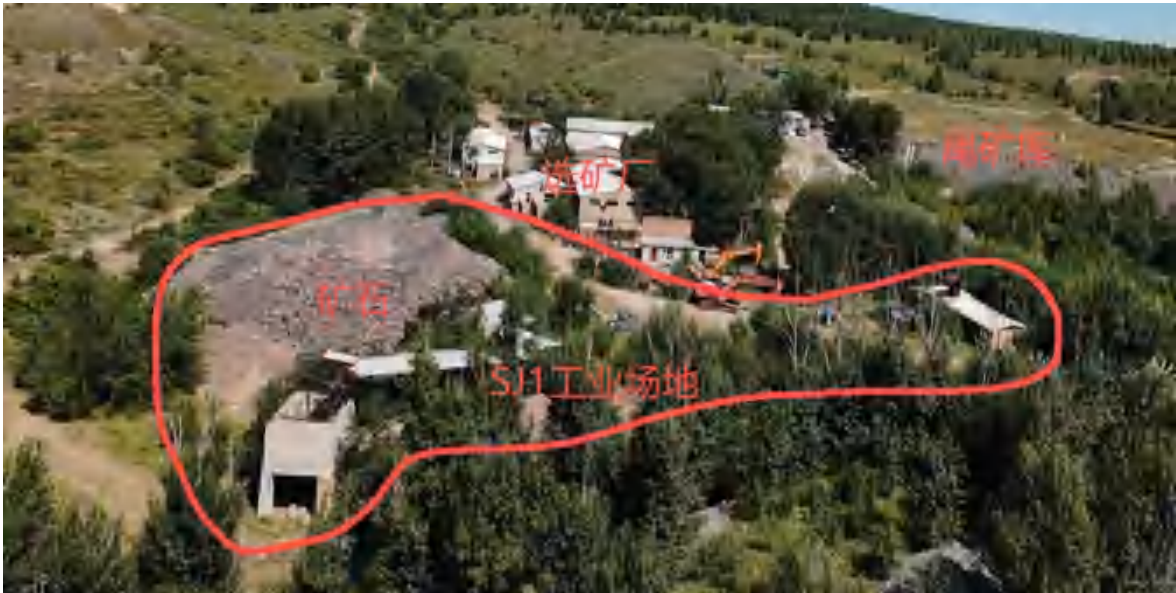
照片 4-2 SJ1 工业场地

SJ1工业场地位于矿区中部，总占地面积3914m<sup>2</sup>；场地内分布有SJ1、SJ2、休息室和卷扬机房。场地建筑物面积215m<sup>2</sup>，建筑物平均高度5m。SJ1净断面规格为2.2×2.6m，井深68m；SJ2净断面规格为2.7×2.6m，井深97m；此外，场地临时堆放有矿石堆，矿石堆放量3391m<sup>3</sup>。场地建设未形成切坡。场地的建设破坏了原始地形地貌景观及植被，对地形地貌景观的影响较严重。

根据《开采方案》，该场地后期不再利用，SJ1工业场地位于矿区中部，总占地面积3914m<sup>2</sup>；场地内分布有SJ1、SJ2、休息室和卷扬机房。场地建筑物面积215m<sup>2</sup>，建筑物平均高度5m。SJ1净断面规格为2.2×2.6m，井深68m；SJ2净断面规格为2.7×2.6m，井深97m；此外，场地临时堆放有矿石堆，矿石堆放量3391m<sup>3</sup>。场地建设未形成切坡。场地的建设破坏了原始地形地貌景观及植被，由于场地在预测塌陷区范围内，对地形地貌景观的影响严重。

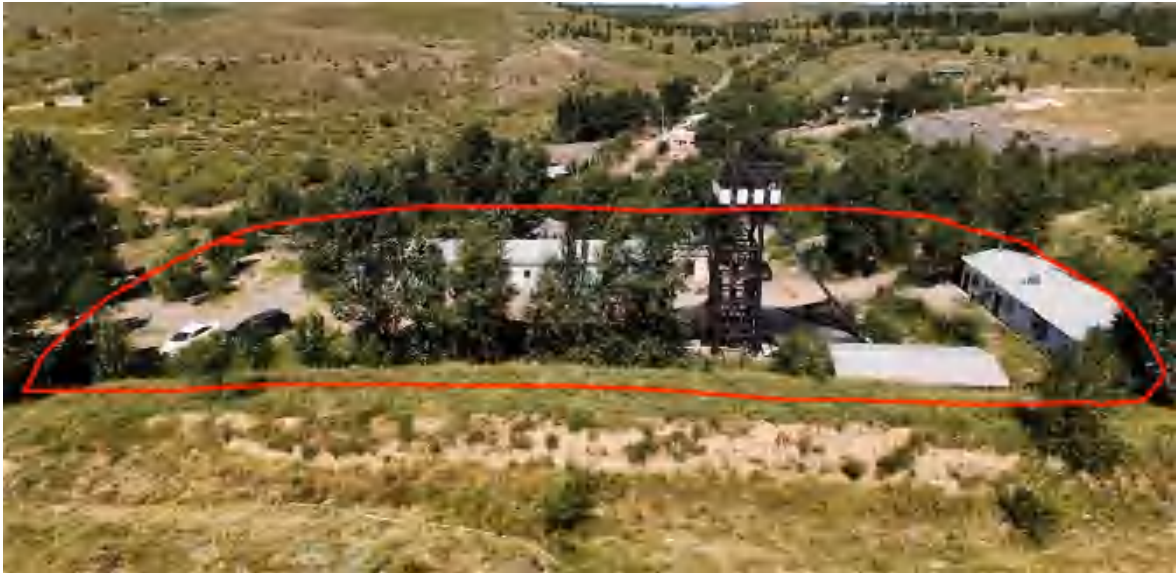
照片 4-4 SJ3 工业场地

SJ3工业场地位于矿区中部，SJ1工业场地南侧，总占地面积4729m<sup>2</sup>；场地内分布有SJ3、休息室和卷扬机房。场地建筑物面积411m<sup>2</sup>，建筑物平均高度5m。SJ3净断面规格为2.7×2.6m，井深97m。场地建设形成切坡长度57m，切坡平均高度2m。场地的建设破坏了原始地形地貌景观及植被，对地形地貌景观的影响较严重。

根据《开采方案》，竖井3作为措施井后期继续使用，场地其他建筑物不在利用。SJ3工业场地位于矿区中部，SJ1工业场地南侧，总占地面积4729m<sup>2</sup>；场地内分布有SJ3、休息室和卷扬机房。场地建筑物面积411m<sup>2</sup>，建筑物平均高度5m。SJ3净断面规格为2.7×2.6m，井深97m。场地建设形成切坡长度57m，切坡平均高度2m。场地的建设破坏了原始地形地貌景观及植被，由于场地在预测塌陷区范围内，对地形地貌景观的影响严重。

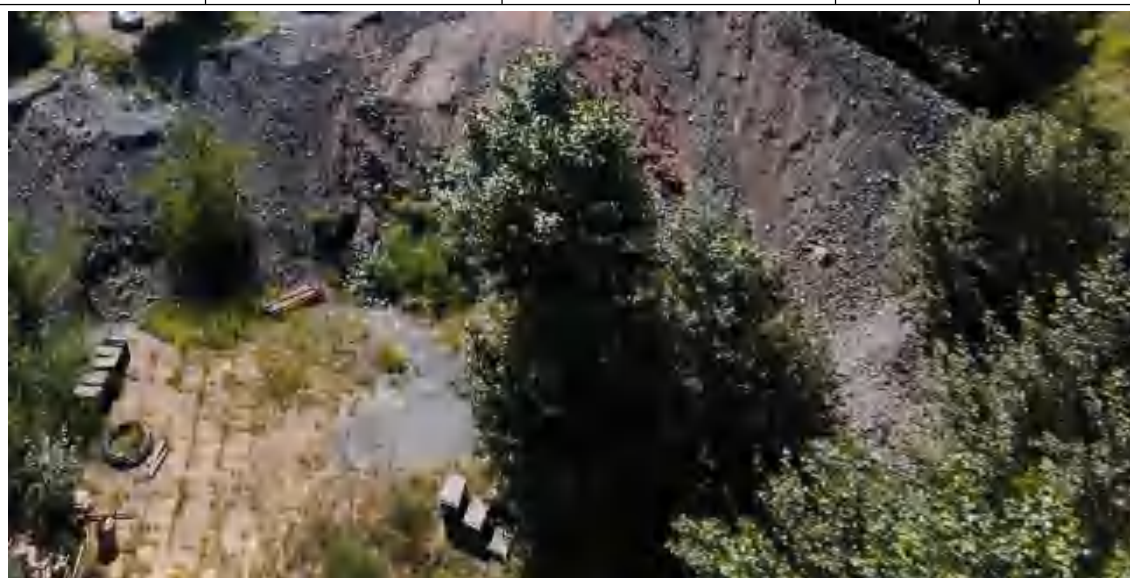
照片 4-6 废石场

位于矿区中部，SJ3工业场地北侧，占地面积3002m<sup>2</sup>，废石顺坡堆放，堆放高度2-9m，边坡坡度30-35°，现状堆放废石约6255m<sup>3</sup>。废石的堆积破坏了原始地形地貌景观及植被，对地形地貌景观的影响较严重。

根据《开采方案》，该场地后期不再利用，场地位于矿区中部，SJ3工业场地北侧，占地面积3002m<sup>2</sup>，废石顺坡堆放，堆放高度2-9m，边坡坡度30-35°，现状堆放废石约6255m<sup>3</sup>。废石的堆积破坏了原始地形地貌景观及植被，由于场地在预测塌陷区范围内，对地形地貌景观的影响严重。

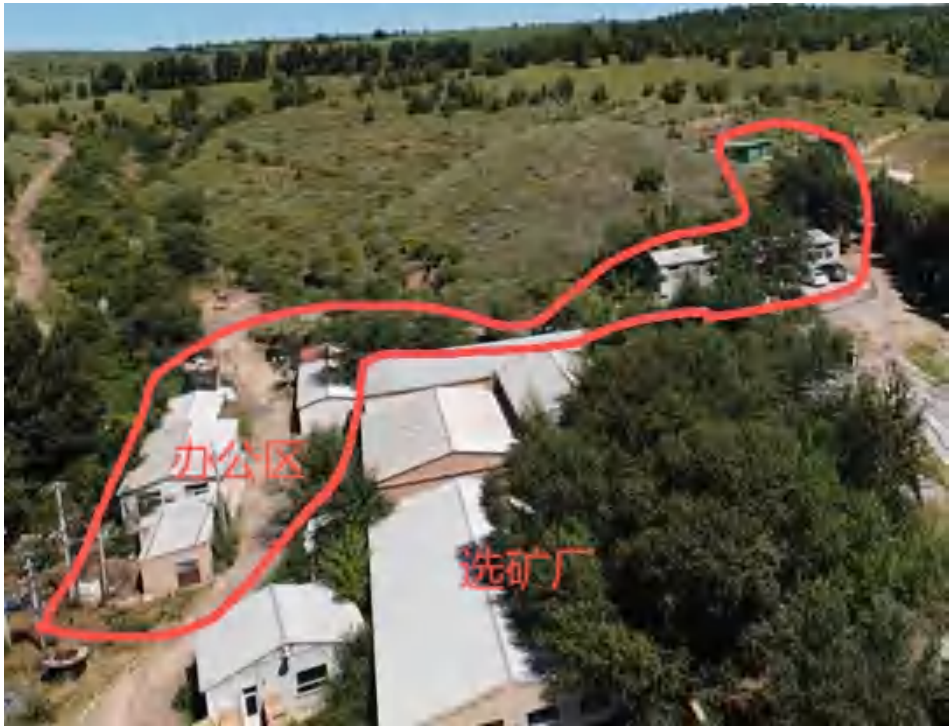
照片 4-8 办公区

位于矿区中部，选矿厂北侧，占地面积2940m<sup>2</sup>。场地内分布有办公室、食堂、宿舍等。场地建筑物面积579m<sup>2</sup>，建筑物平均高度5m；场地建设形成切坡长度31m，

切坡平均高度2.5m。场地的建设破坏了原始地形地貌景观及植被，对地形地貌景观的影响较严重。

根据《开采方案》，该场地后期不再利用，场地位于矿区中部，选矿厂北侧，占地面积2940m<sup>2</sup>。场地内分布有办公室、食堂、宿舍等。场地建筑物面积579m<sup>2</sup>，建筑物平均高度5m；场地建设形成切坡长度31m，切坡平均高度2.5m。场地的建设破坏了原始地形地貌景观及植被，由于场地在预测塌陷区范围内，对地形地貌景观

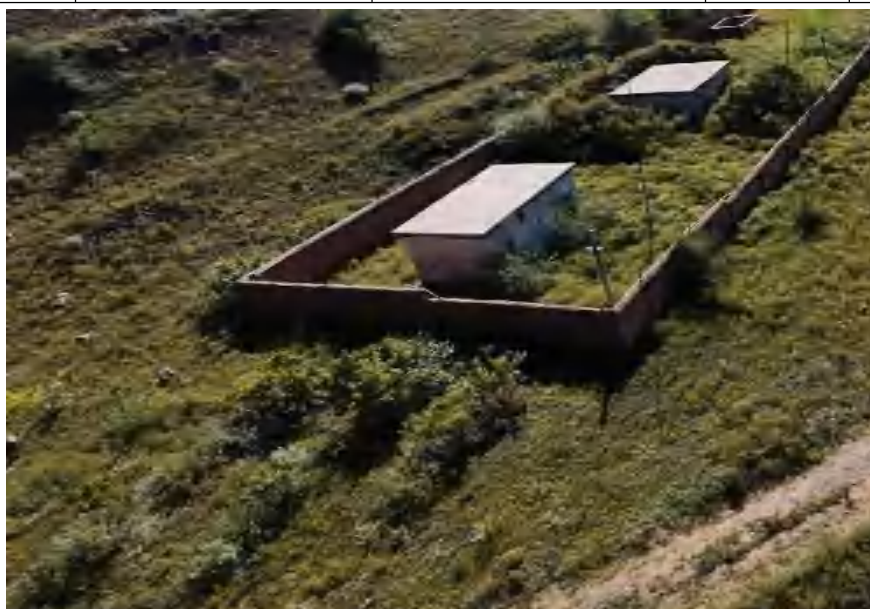
照片 4-10 炸药库

位于矿区西部，占地面积1134m<sup>2</sup>，建设有两栋砖混结构库房。建筑物面积82m<sup>2</sup>，建筑物高度5m。外侧围墙长167m，高2m，墙体宽0.2m。场地的建设破坏了地表植被，对地形地貌景观的影响较严重。

根据《开采方案》，该场地后期不再利用，拆除后场地作为拟建斜井工业场地使用。场地位于矿区西部，除去拟建斜井工业场地压占范围后，占地面积171m<sup>2</sup>，建设有两栋砖混结构库房。建筑物面积82m<sup>2</sup>，建筑物高度5m。外侧围墙长167m，高2m，墙体宽0.2m。场地的建设破坏了地表植被，由于场地在预测塌陷区范围内，对地形地貌景观的影响严重。

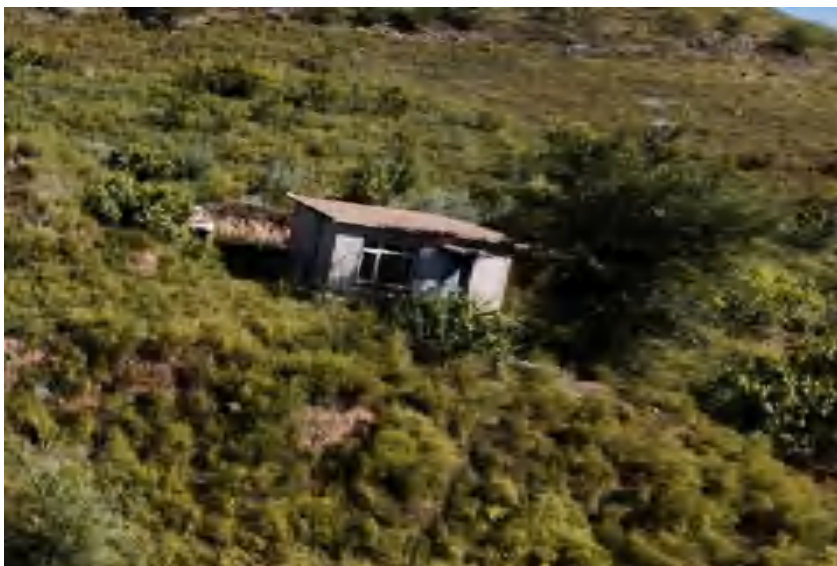
照片 4-11 值班室

位于矿区南部，炸药库东侧30m，占地面积34m<sup>2</sup>，值班室为砖混结构库房。建筑物面积34m<sup>2</sup>，建筑物高度5m。场地的建设破坏了地表植被，对地形地貌景观的影响较严重。

根据《开采方案》，该场地后期不再利用，场地位于矿区南部，炸药库东侧30m，占地面积34m<sup>2</sup>，值班室为砖混结构库房。建筑物面积34m<sup>2</sup>，建筑物高度5m。场地的建设破坏了地表植被，由于场地在预测塌陷区范围内，对地形地貌景观的影响严重。

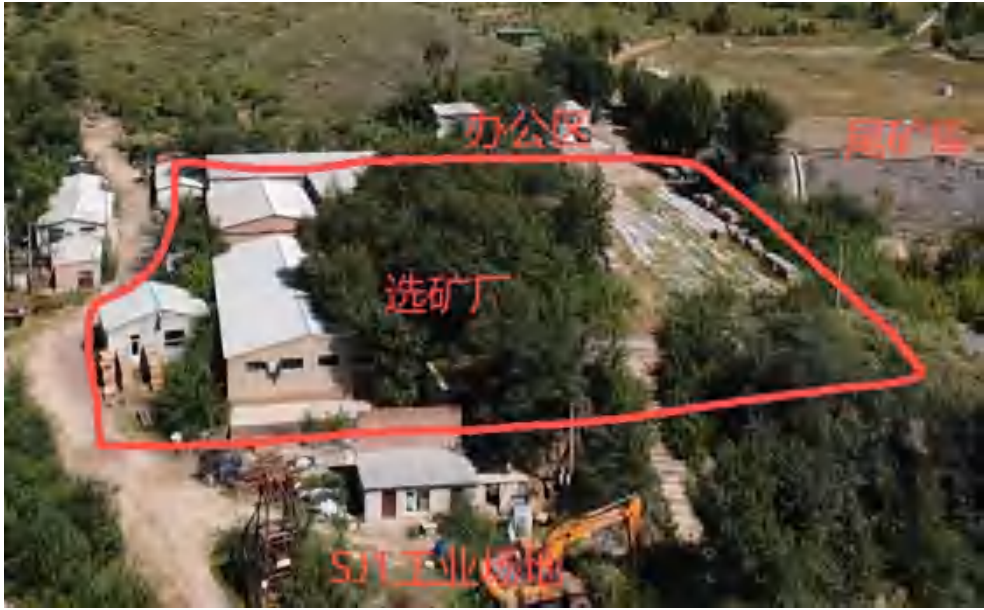
照片 4-12 选矿厂

位于矿区内北侧偏西，总面积为4157m<sup>2</sup>。场地主要建设有选矿车间、磨矿车间、浮选车间、仓库等；场地建筑物占地面积为1071m<sup>2</sup>，平均建筑高度8m。场地建设未形成切坡。场地的建设破坏了原始地形地貌景观及植被，对地形地貌景观的影响较严重。

根据《开采方案》，该场地后期不再利用，场地位于矿区内北侧偏西，总面积为4157m<sup>2</sup>。场地主要建设有选矿车间、磨矿车间、浮选车间、仓库等；场地建筑物占地面积为1071m<sup>2</sup>，平均建筑高度8m。场地建设未形成切坡。场地的建设破坏了原

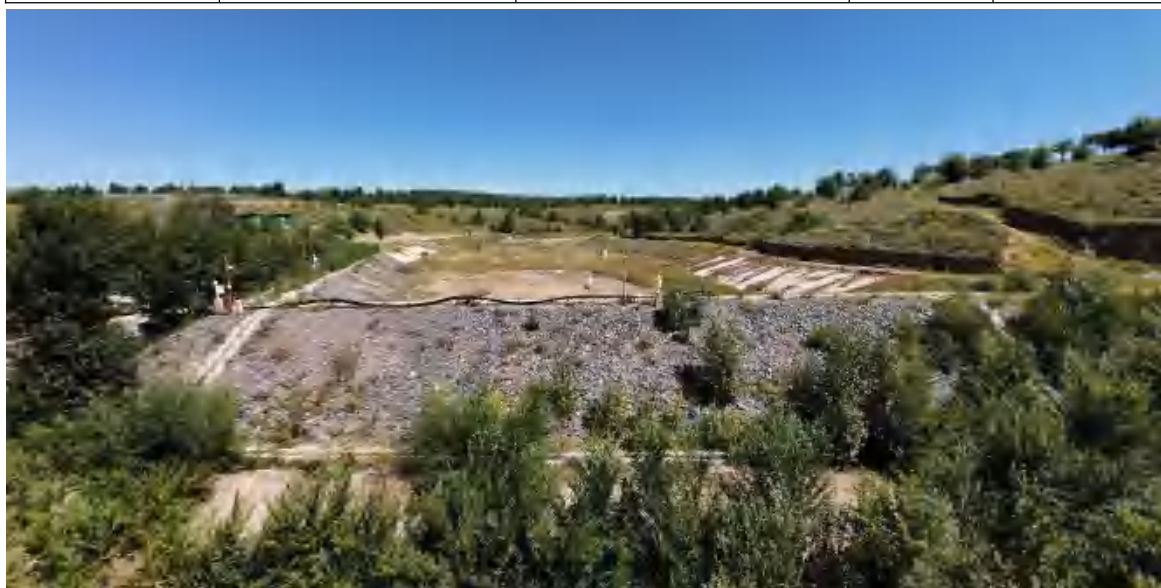
照片 4-13 尾矿库

尾矿库位于选矿厂东北侧约150m处的沟谷内，总面积为24414m<sup>2</sup>。初期坝采用碾压透水堆石坝，尾矿坝坝高14m，矿山自2012年停产，选矿厂未启动生产，库内无尾水积存，库内干滩顶至坝顶高差约2.5m，库内堆存尾砂约1.54×10<sup>4</sup>m<sup>3</sup>。尾矿库为五等库。尾矿库建设过程中在上游形成切坡，切坡总长度78m，坡度45°，切坡平均高度3.5m。场地的建设破坏了原始地形地貌景观及植被，对地形地貌景观的影响较严重。

根据《开采方案》，该场地后期不再利用，尾矿库位于选矿厂东北侧约150m处的沟谷内，总面积为24414m<sup>2</sup>。初期坝采用碾压透水堆石坝，尾矿坝坝高14m，矿山自2012年停产，选矿厂未启动生产，库内无尾水积存，库内干滩顶至坝顶高差约2.5m，库内堆存尾砂约1.54×10<sup>4</sup>m<sup>3</sup>。尾矿库为五等库。尾矿库建设过程中在上游形成切坡，切坡总长度78m，坡度45°，切坡平均高度3.5m。场地的建设破坏了原始地形地貌景观及植被，由于场地在预测塌陷区范围内，对地形地貌景观的影响严重。

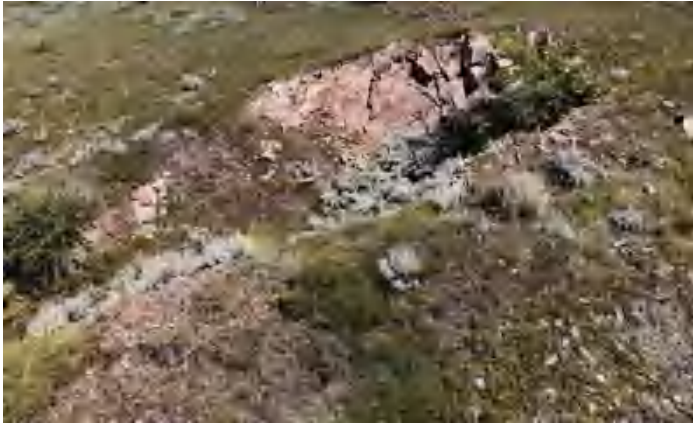
照片 4-14 民采坑 MC1

民采坑MC1-MC3分布于矿区外西侧，总占地面积为257m<sup>2</sup>。场地为前期民采形成。民采坑规模较小，长8-12m，宽6-8m，深0.5-1.2m，总挖方量约89m<sup>3</sup>；场地的建设破坏了地表植被，对地形地貌景观的影响较严重。

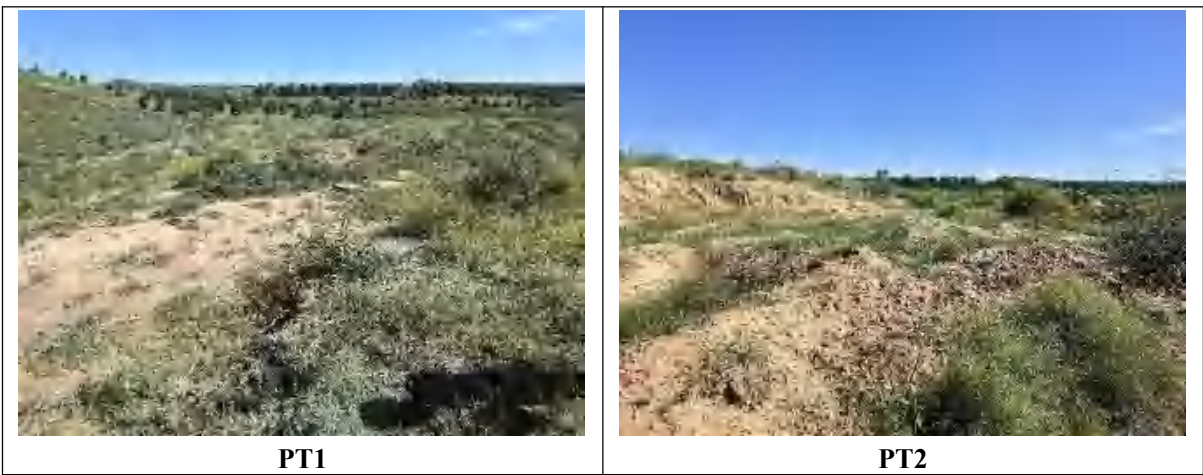
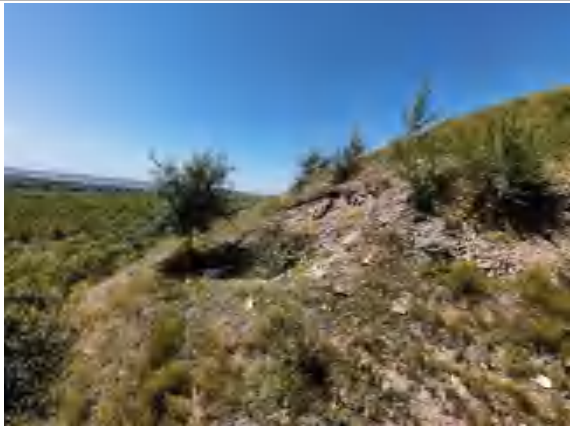
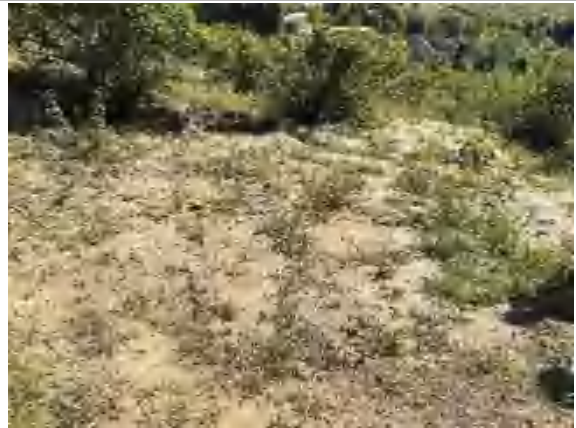
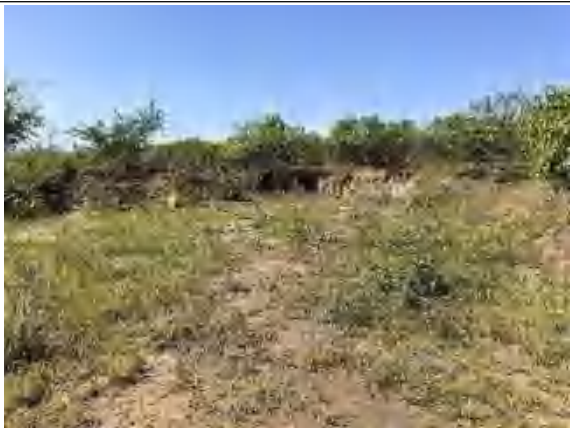
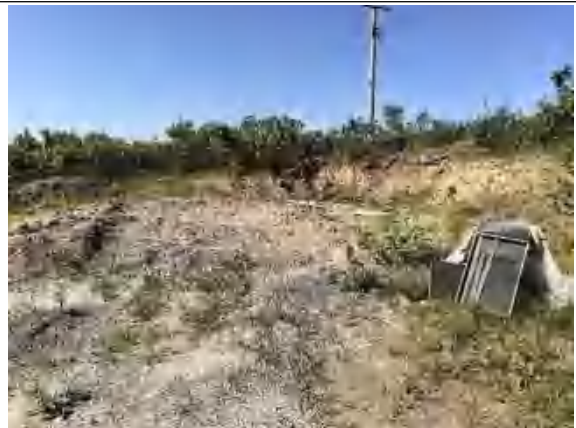
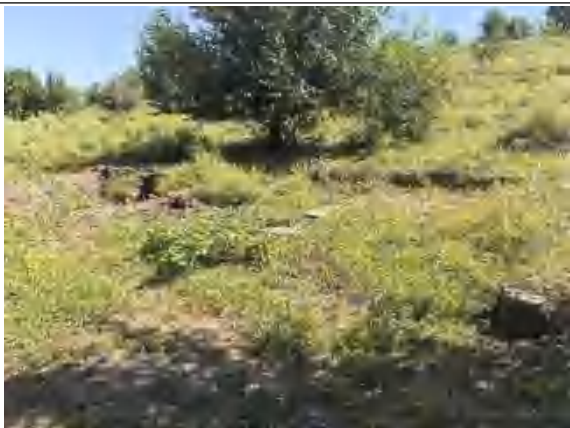
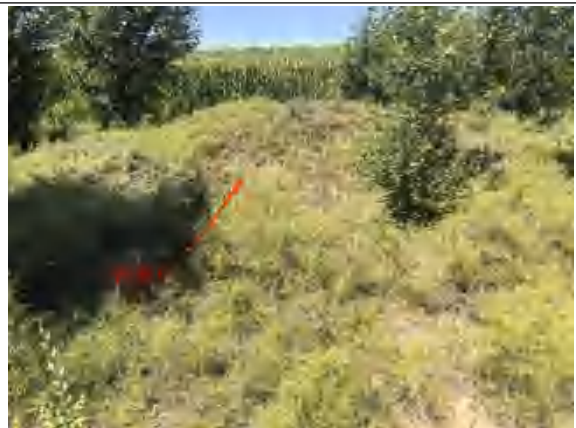
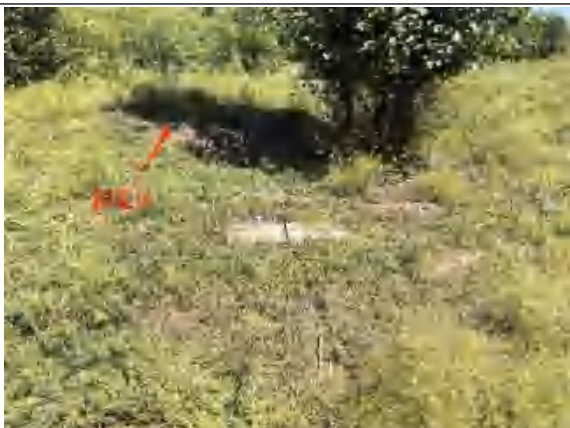
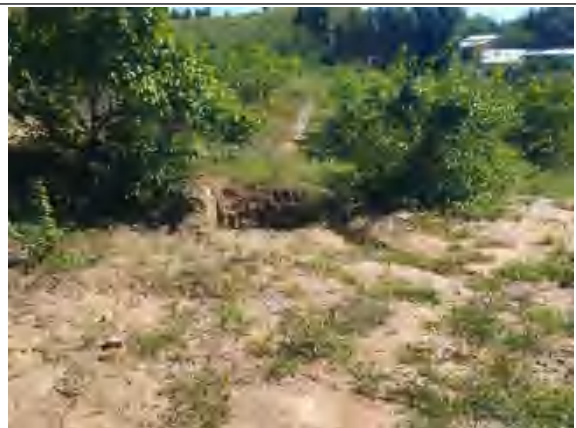
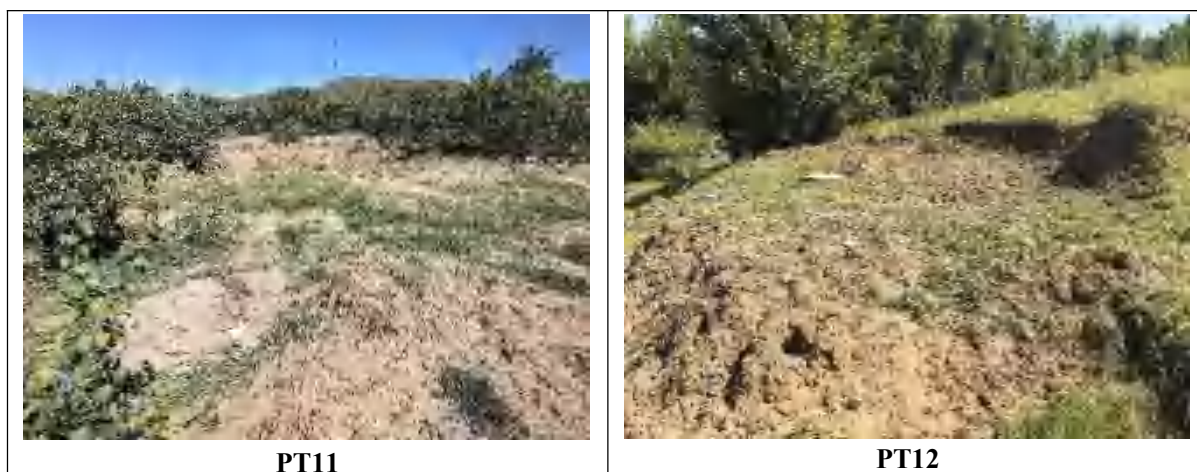
照片 4-17 平台 PT1-PT12

钻机平台PT1-PT12分布于矿区中部，合计占地面积1659m<sup>2</sup>。2024年探矿产生的钻机平台大部分已自然恢复，PT1-PT12钻机平台均建设在较平缓地带，平台泥浆坑大部分未进行回填，泥浆坑长2.0-6.2m，宽1.4-3.6m，深0.5-0.9m。合计挖损方量54m<sup>3</sup>。场地挖损地表直接破坏了地表原有形态与植被，对地形地貌景观影响程度较严重。探槽特征表见下表。

钻机平台PT1-PT12分布于矿区中部，合计占地面积1659m<sup>2</sup>。2024年探矿产生的钻机平台大部分已自然恢复，PT1-PT12钻机平台均建设在较平缓地带，平台泥浆坑大部分未进行回填，泥浆坑长2.0-6.2m，宽1.4-3.6m，深0.5-0.9m。合计挖损方量54m<sup>3</sup>。场地挖损地表直接破坏了地表原有形态与植被，由于场地在预测塌陷区范围内，对地形地貌景观的影响严重。探槽特征表见下表。

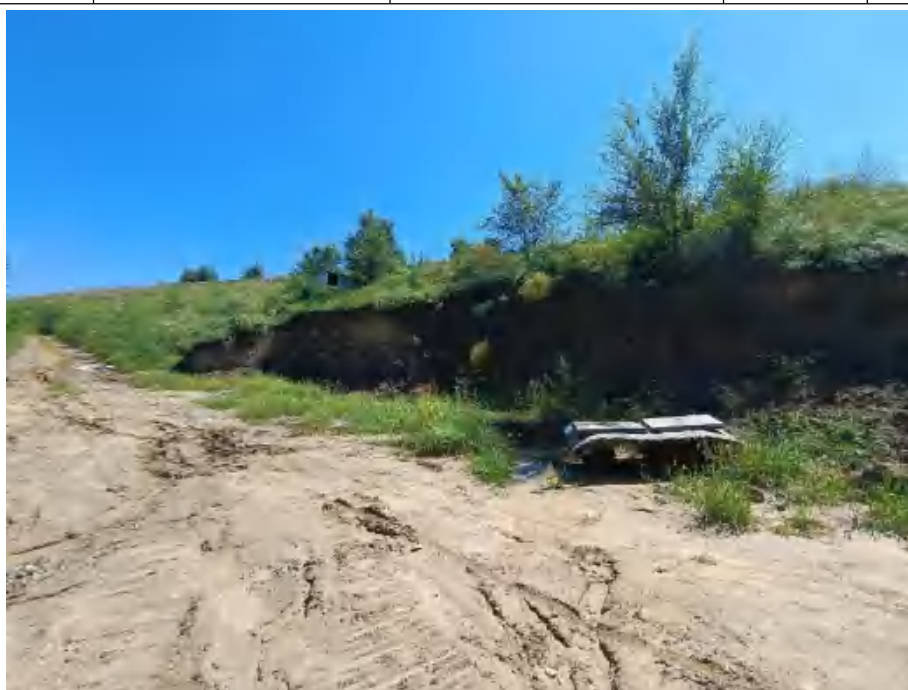
照片 4-18 矿区道路

矿区主要道路为农村生产道路，矿区道路连接农村生产道路，矿区道路长1042m，宽度4m，面积4168m<sup>2</sup>，部分矿区道路依山而建，存在切坡，切坡总长度61m，切坡高度2.0m，坡度55~70°。场地的建设对原始地貌景观的连续性、完整性造成破坏，对地形地貌景观的影响程度较严重。

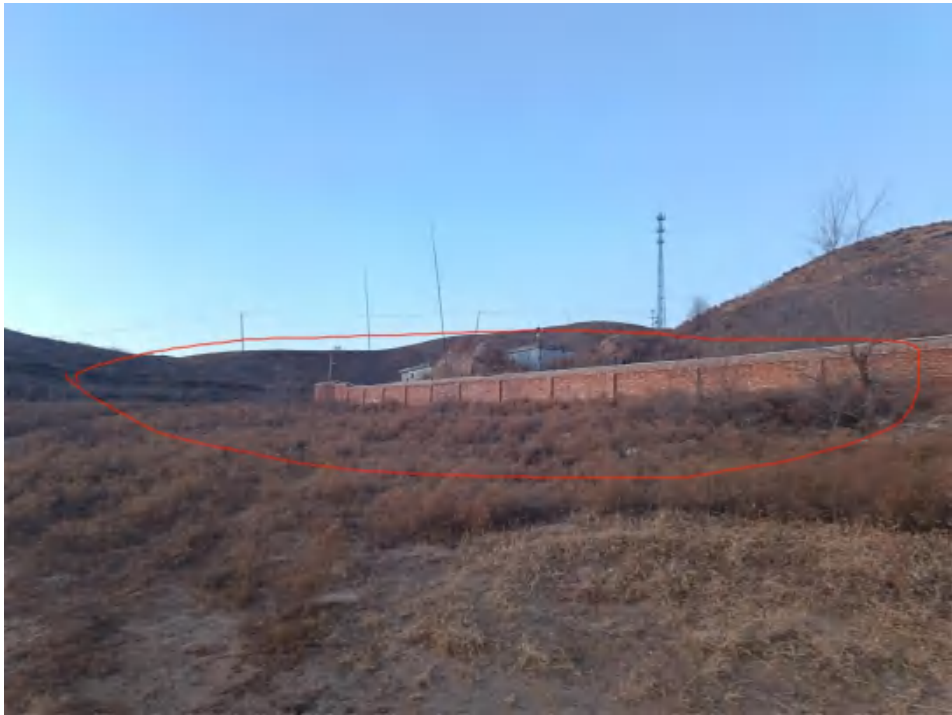
照片 4-19 拟建斜井工业场地照片

根据《开采方案》，在现状炸药库位置新建斜井，场地面积为1860m<sup>2</sup>。建设物主要有斜井井口、提升机房、空压机房、配电室、库房等，建筑物为砖混结构，面积为800m<sup>2</sup>，高度为5m。井口断面为矩形，净断面规格5×5m。场地建设将形成切坡，产生切坡长约107m，切坡高度约2m。场地的建设破坏了原始地形地貌景观及植被，对地形地貌景观的影响较严重。

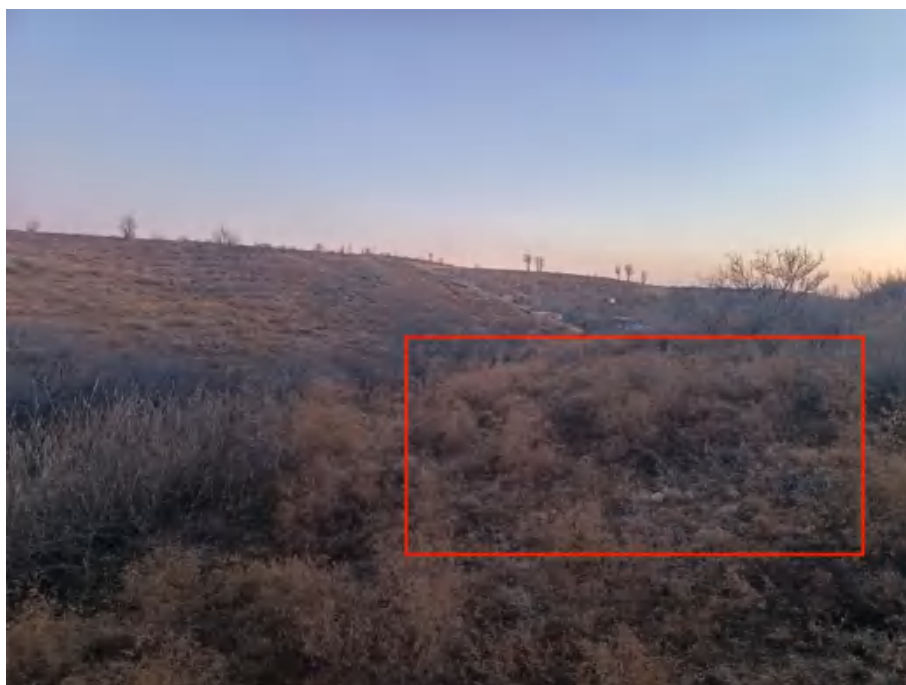
照片 4-21 拟建风井工业场地照片

根据《开采方案》，在矿区中部偏南新建回风井，场地面积为34m<sup>2</sup>。场地面积为34m<sup>2</sup>。建设物主要有风井及其井房，建筑物为砖混结构，面积为34m<sup>2</sup>，高度为5m。井口断面为圆形，净断面规格φ2m，井深529m。场地建设不会形成切坡。场地的建设破坏了原始地形地貌景观及植被，对地形地貌景观的影响较严重。

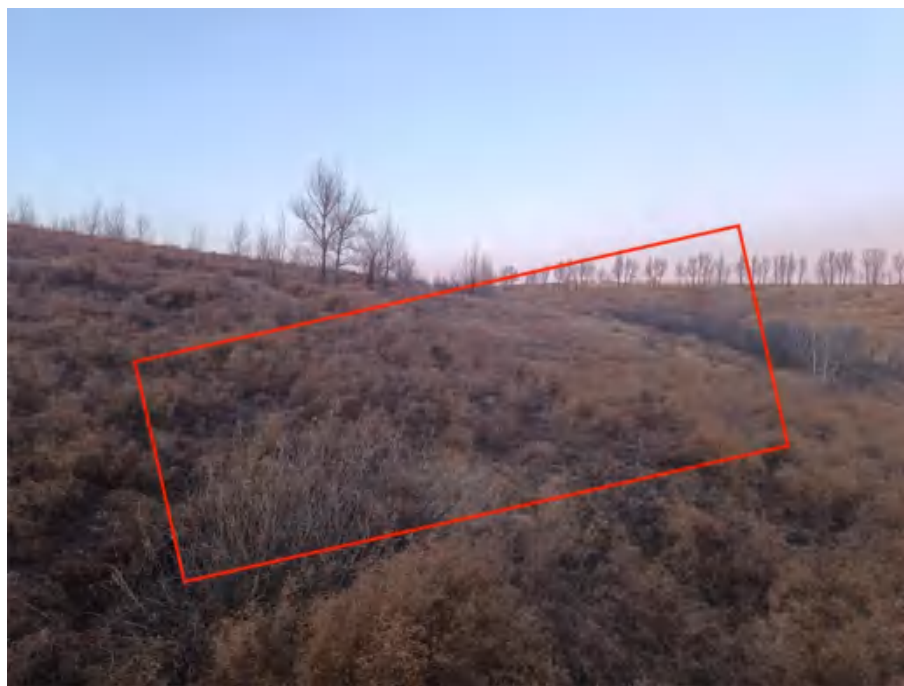
照片 4-23 拟建办公区场地照片

现状办公区位于地表岩移范围内。由于生产生活需要，矿山计划在矿区北部新建办公区。拟建办公区占地面积3415m<sup>2</sup>。场地内建设有办公室、食堂、宿舍等。场地建筑物面积800m<sup>2</sup>，建筑物平均高度5m；场地建设形成切坡长度74m，切坡平均高度2m。场地的建设破坏了原始地形地貌景观及植被，对地形地貌景观的影响较严重。
