敖汉龙旺达矿业有限公司金兴矿区金矿  
2026 年度矿山地质环境治理计划书

敖汉龙旺达矿业有限公司

# 敖汉龙旺达矿业有限公司金兴矿区金矿 2026 年度矿山地质环境治理计划书

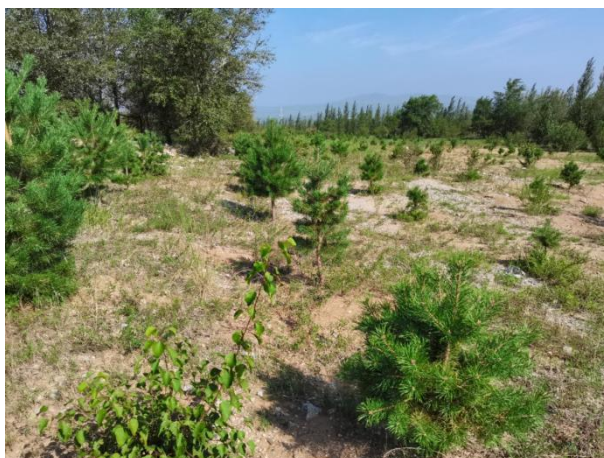
照片 2-1 探槽治理效果

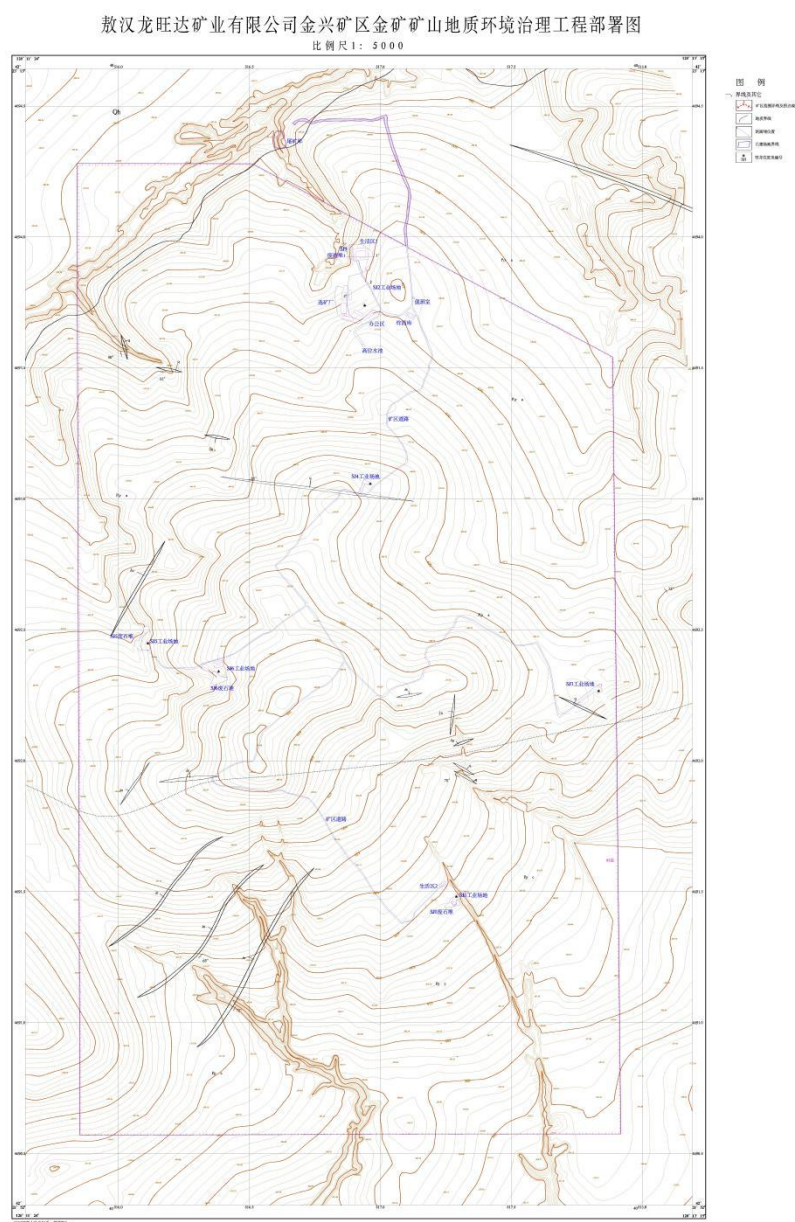
根据《治理方案》及现场调查，矿山附近无各类地质遗迹、自然保护区、人文景观、风景旅游区，目前矿山对地形地貌景观影响主要为前期生产形成的竖井工业场地（6 处）、竖井（1 处）、竖井废石堆（三处）、办公区、生活区（2 处）、废渣堆、选矿厂、尾矿库、值班室、高位水池、炸药库及矿区道路，（现状部署见图 4-1）。以下从地质灾害、含水层、地形地貌景观及土地资源的影响与破坏四个方面对矿山地质环境现状问题评价。

图 4-1 矿山现状工程布局图

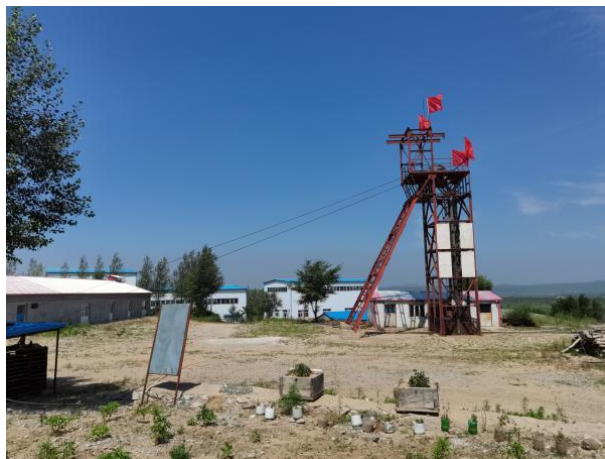
位于矿区北部，由井口区场地（竖井、卷扬机房、休息室）、废石场等组成，总占地面积 14706 m<sup>2</sup>。竖井 SJ2 现深度 202m，井口规格为 2.4m×3.2m，地表井口标高 630m，井底标高 418m，已掘进一中段（550m 标高）1590m、二中段（510m 标高）1650m、三中段（470m 标高）1460m、四中段（430m 标高）1980m；废石按原地形坡度堆积，废石量 9734m<sup>3</sup>，废石堆积坡度 60° 左右，高度 1-3m。场地的建设对地形地貌整体协调性和美观构成影响，破坏地表植被，对矿区地形地貌景观破坏程度为较严重。

图 4-1 竖井 SJ2 工业场地

石方整平：采用挖掘机和推土机协调作业，对场地内渣堆进行石方整平，石方整平面积按场地面积的 30% 计算，整平厚度 0.3m。整平后使场地内废石规整堆放。

SJ2 工业场地：场地废石量 9734m<sup>3</sup>，石方整平工程量 1324m<sup>3</sup>。治理效果见图 5-2

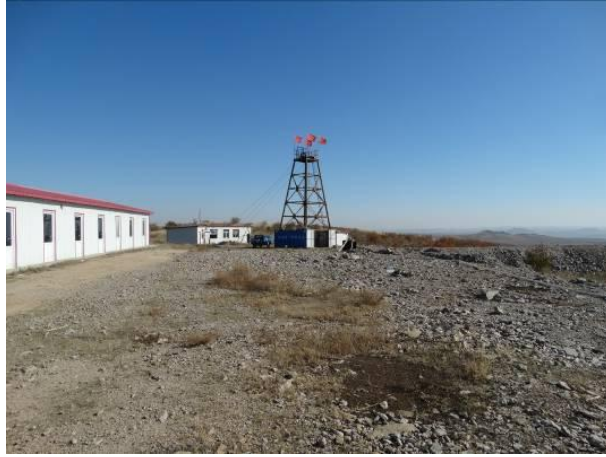
位于矿区东部，由井口区场地（竖井、卷扬机房）、休息室等组成，总占地面积 1900 m<sup>2</sup>。竖井 SJ3 现深度 142m，井口规格为 2.4m×3.2m，地表井口标高 658m，井底标高 516m，已掘进三中段（510m 标高）1120m。场地的建设对地形地貌整体协调性和美观构成影响，破坏地表植被，对矿区地形地貌景观破坏程度为较严重。

图 4-2 竖井 SJ3 工业场地

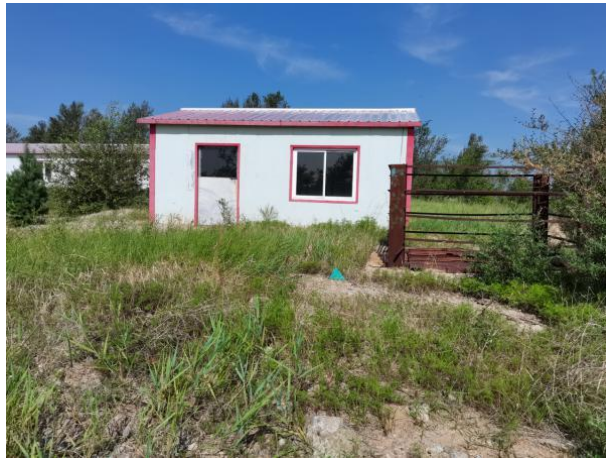
位于矿区中北部，由井口区场地（竖井、卷扬机房、休息室）等组成，总占地面积 821 m<sup>2</sup>。该竖井作为通风井，竖井 SJ4 现深度 135m，井口规格为 2.4m × 3.2m，地表井口标高 668m，井底标高 533m，已掘进二中段（550m 标高）710m；场地休息室西侧及北侧存在切坡，切坡长度 60m，切坡高度平均 2m，切坡坡度 40~60°。场地的建设对地形地貌整体协调性和美观构成影响，破坏地表植被，对矿区地形地貌景观破坏程度为较严重。

图 4-3 竖井 SJ4 工业场地

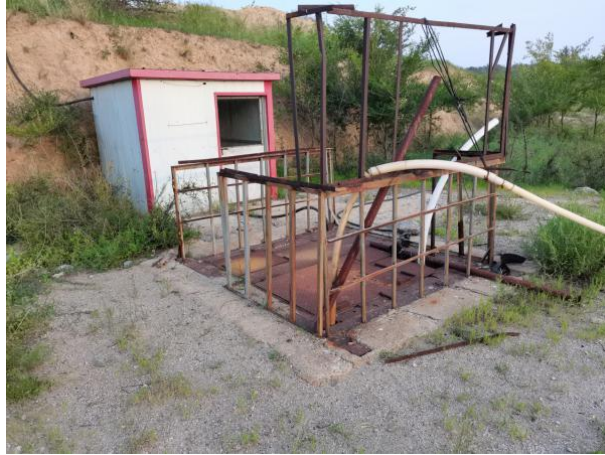
位于矿区西部，由竖井（已改建为通风井）、卷扬机房、废石堆等组成，总占地面积 2182 m<sup>2</sup>。竖井 SJ5 作为通风井，现深度 136m，井口规格为 2.4m × 3.2m，地表井口标高 646m，井底标高 510m，已掘进二中段（550m 标高）310m、三中段（510m 标高）1010m，场地的建设对地形地貌整体协调性和美观构成影响，破坏地表植被，对矿区地形地貌景观破坏程度为较严重。

图 4-4 竖井 SJ5 工业场地

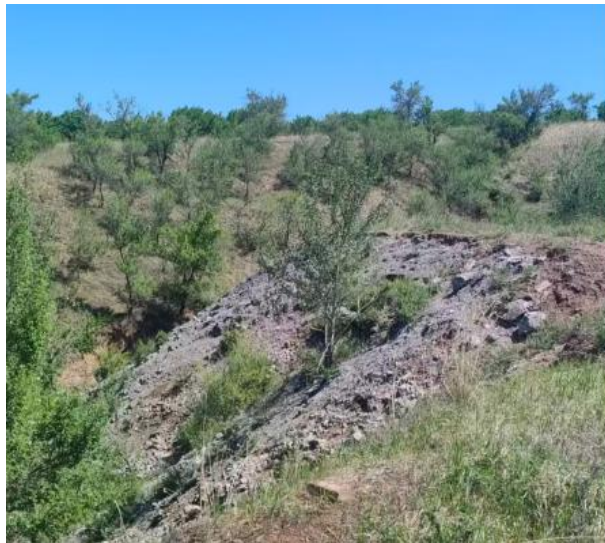
位于矿区西部，占地面积 1623 m<sup>2</sup>，现状部分治理已被破坏，废石按原地形坡度堆积，废石量 805m<sup>3</sup>，废石堆积坡度 60° 左右，高度 1-4m。本次设计重新治理，场地的建设对地形地貌整体协调性和美观构成影响，破坏地表植被，对矿区地形地貌景观破坏程度为较严重。

图 4-5 竖井 SJ5 废石场

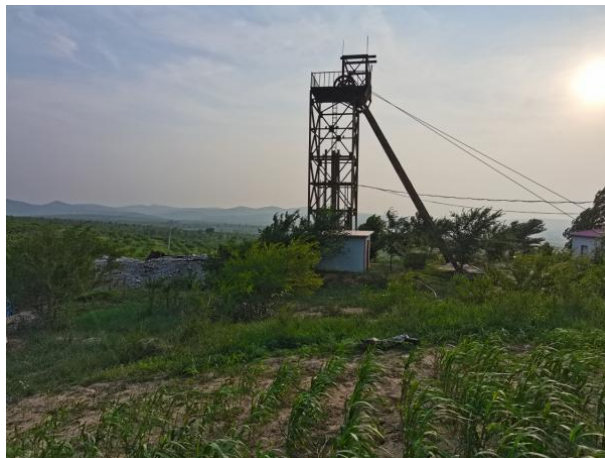
位于矿区中西部，由井口区场地（竖井、卷扬机房、休息室）、废石场等组成，总占地面积 4034 m<sup>2</sup>。竖井 SJ6 现深度 211m，井口规格为 2.4m×3.2m，地表井口标高 681m，井底标高 470m，已掘进一中段（590m 标高）60m、二中段（550m 标高）150m、三中段（510m 标高）160m、四中段（470m 标高）140m；场地休息室东侧及北侧存在切坡，切坡长度 96m，切坡高度平均 2m，切坡坡度 40~60°，

场地的建设对地形地貌整体协调性和美观构成影响，破坏地表植被，对矿区地形地貌景观破坏程度为较严重。

图 4-6 竖井 SJ6 工业场地

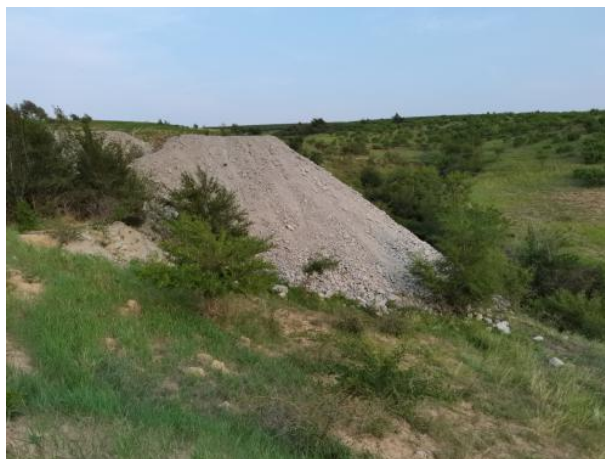
废石位于竖井 SJ6 工业场地南部，占地面积 1674 m<sup>2</sup>，废石按原地形坡度堆积，废石量 2969m<sup>3</sup>，废石堆积坡度 65° 左右，高度 4-8m；场地的建设对地形地貌整体协调性和美观构成影响，破坏地表植被。对矿区地形地貌景观破坏程度为较严重。

图 4-7 竖井 SJ6 废石堆

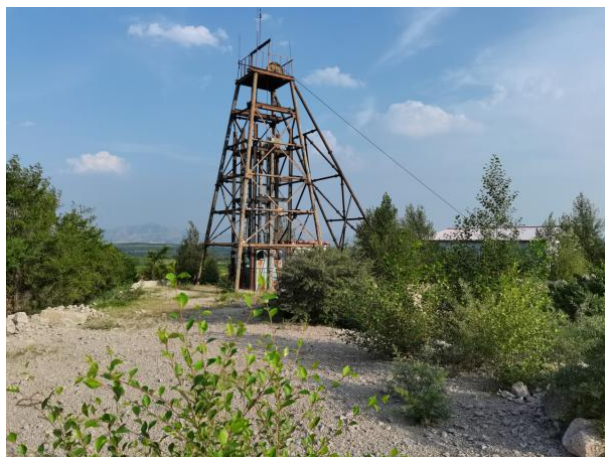
位于矿区南部，由井口区场地（竖井、卷扬机房）、废石场等组成，总占地面积 670 m<sup>2</sup>。竖井 SJ8 现深度 118m，井口规格为 2.4m×3.2m，地表井口标高 625m，井底标高 507m；场地的建设对地形地貌整体协调性和美观构成影响，破坏地表植被，对矿区地形地貌景观破坏程度为较严重。

图 4-8 竖井 SJ8 工业场地

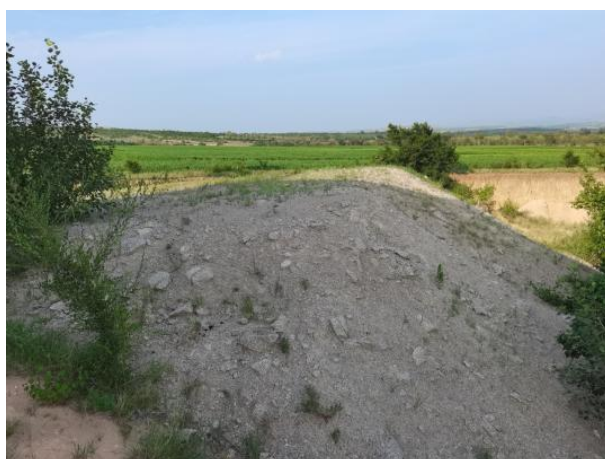
位于矿区南部，占地面积 903 m<sup>2</sup>，废石按原地形坡度堆积，废石量 203m<sup>3</sup>，废石堆积坡度 50° 左右，高度 1-2m。场地的建设对地形地貌整体协调性和美观构成影响，破坏地表植被，对矿区地形地貌景观破坏程度为较严重。

图 4-9 竖井 SJ8 废石堆

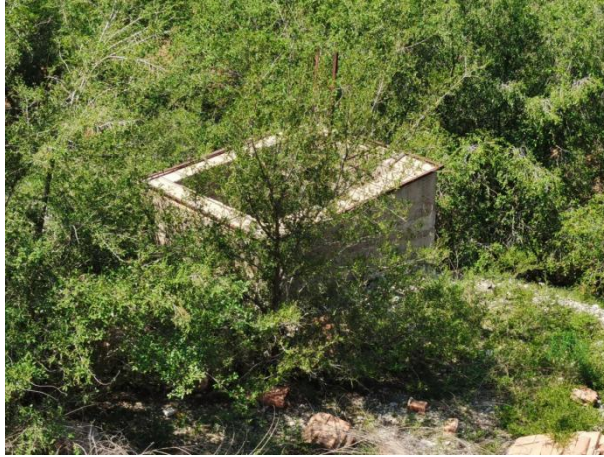
位于矿区北部生活区 1 西部，作为通风井，井深 64m，规格为 2.4m×3.0m，占地面积 9 m<sup>2</sup>。场地的建设对地形地貌整体协调性和美观构成影响，破坏地表植被，对矿区地形地貌景观破坏程度为较严重。

图 4-10 竖井 SJ9

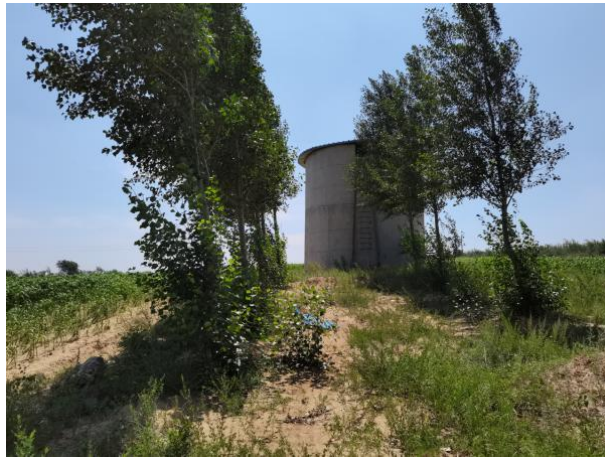
位于选厂南侧 62m 处，水池为混凝土结构，高 16m，直径 12m，占地面积 63 m<sup>2</sup>。场地的建设对地形地貌整体协调性和美观构成影响，破坏地表植被，对矿区地形地貌景观破坏程度为较严重。

图 4-11 高位水池

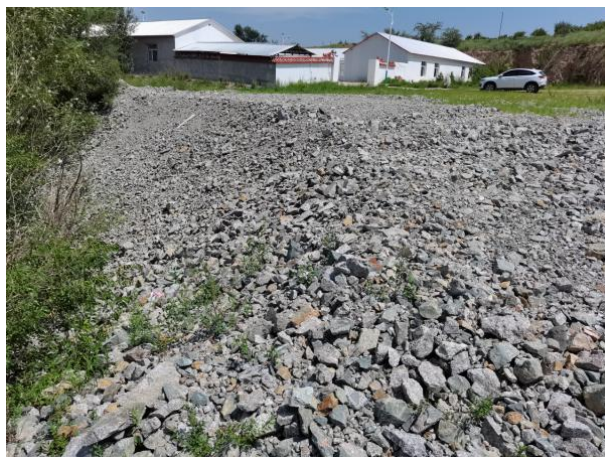
位于生活区 1 西侧，其目的用于自然冲沟的护坡，占地面积 635 m<sup>2</sup>。废石按原地形坡度堆积，废石量 205m<sup>3</sup>，废石堆积坡度 50° 左右，高度 1-2m。场地的建设对地形地貌整体协调性和美观构成影响，破坏地表植被，对矿区地形地貌景观破坏程度为较严重。

图 4-12 废渣堆

（1）石方清运：采用挖掘机和推土机协调作业，对场地内渣堆进行石方清运，清运至竖井 SJ2 工业场地废石堆统一堆放，场地废石量 205m<sup>3</sup>，石方清运工程量 205m<sup>3</sup>。

（2）覆土整平：对场地进行覆土整平，恢复草地覆土厚度 0.3m。废渣堆恢复草地面积 635 m<sup>2</sup>，覆土整平工程量为 191m<sup>3</sup>。

（3）撒播种草：选择羊草、针茅、隐子草、百里香、狗尾草等混合撒播，用于复垦牧草种子必须是一级种，并且要有“一签、三证”；采用人力补种的方法，在雨季来临后到入秋前，补种草籽，根据草场实际生长情况，撒播量可适当调整。播种草籽方法采用撒播，草籽撒播密度为 50kg/h m<sup>2</sup>，撒播种草的面积为 635 m<sup>2</sup>。治理效果见图 5-1

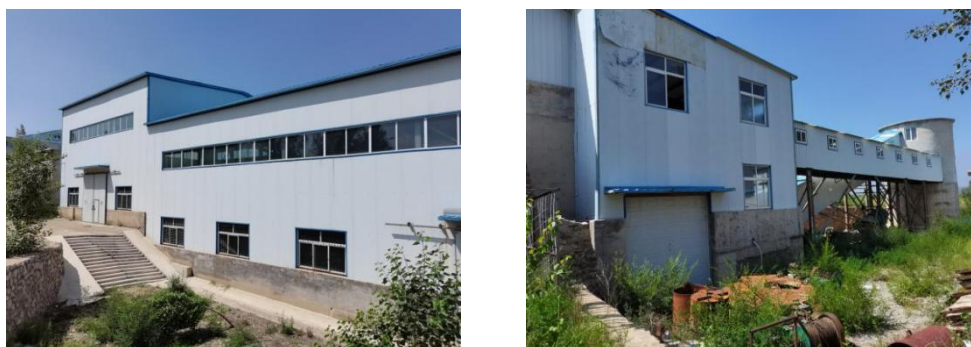
位于矿区北部竖井 SJ2 工业场地西侧，由筛分车间、主厂房及化验室等组成，占地面积 6332 m<sup>2</sup>。该矿 2012 年建成选厂一处，选矿工艺为单一浮选，产品为金精矿。场地的建设对地形地貌整体协调性和美观构成影响，破坏地表植被，对矿区地形地貌景观破坏程度为较严重。

图 4-13 选矿厂

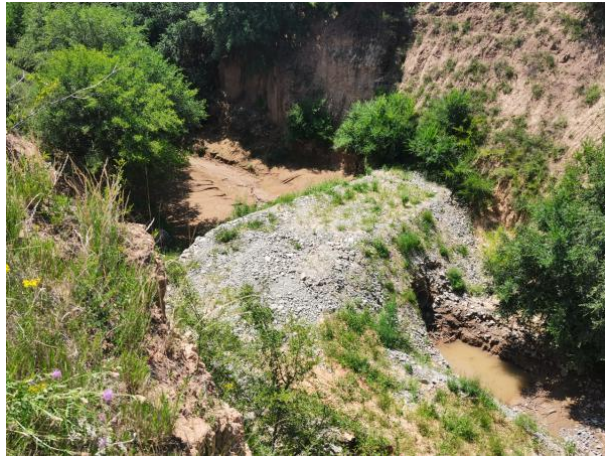
位于矿区北西部 640m 沟谷内，处于基建阶段，现阶段占地面积 2008 m<sup>2</sup>。坝体为土石混合坝，坝顶宽度为 4.0m，坝顶标高 566m，坝底宽度 6m，坝底标高 563m。场地的建设对地形地貌整体协调性和美观构成影响，破坏地表植被，对矿区地形地貌景观破坏程度为较严重。

图 4-14 尾矿库

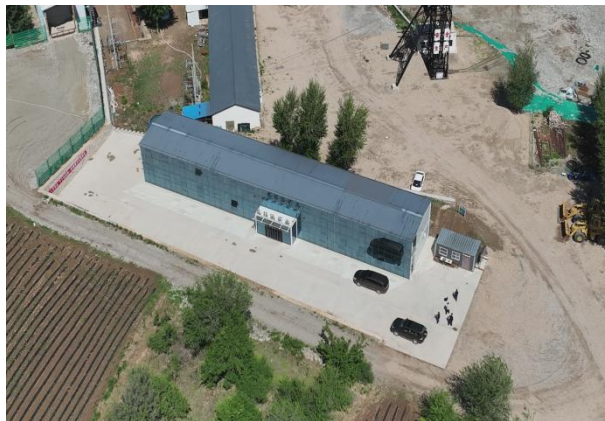
位于竖井 SJ2 工业场地南部附近，占地面积 1704 m<sup>2</sup>，为二层活动板房，高约 6m，宽约 8m，长约 45m。场地的建设对地形地貌整体协调性和美观构成影响，破坏地表植被，对矿区地形地貌景观破坏程度为较轻。

图 4-15 办公区

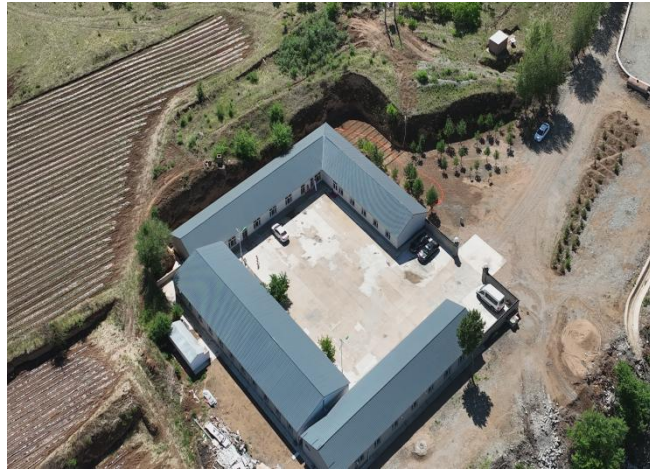
位于竖井 SJ2 工业场地北部附近，由办公室、宿舍、食堂及仓库组成，占地面积 5691 m<sup>2</sup>，为混凝土建筑物。办公生活区东侧存在切坡，切坡长度 102m，切坡高度平均 3m~5m，切坡坡度 65~75°，局部近直立。场地的建设对地形地貌整体协调性和美观构成影响，破坏地表植被，对矿区地形地貌景观破坏程度为较严重。

图 4-16 生活区 1

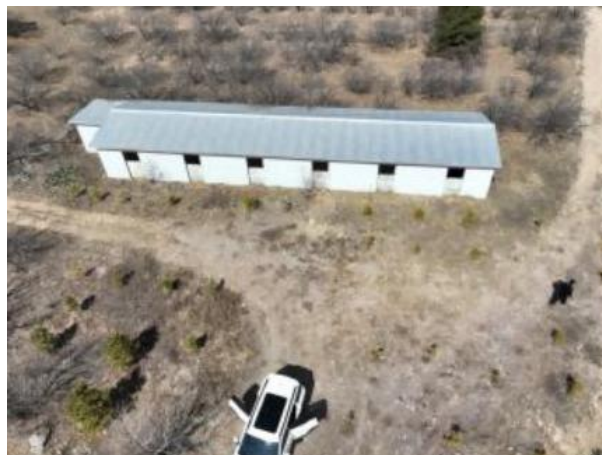
位于竖井 SJ8 工业场地北部附近，长约 27m，宽约 7m，高约 3m，占地面积 192 m<sup>2</sup>场地的建设对地形地貌整体协调性和美观构成影响，破坏地表植被，对矿区地形地貌景观破坏程度为较轻。

图 4-17 生活区 2

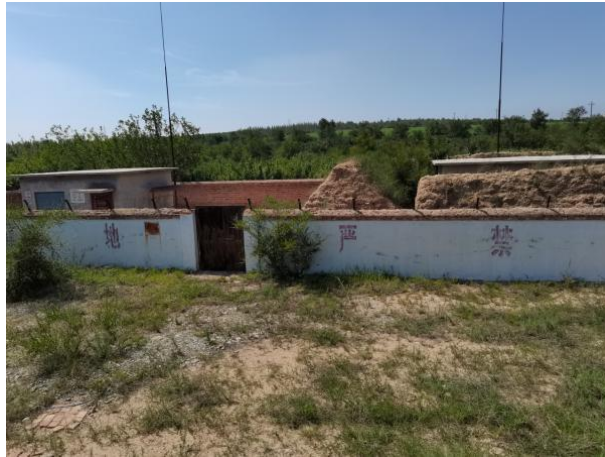
位于竖井 SJ2 工业场地东 90m，占地面积 526 m<sup>2</sup>，为混凝土建筑物。场地的建设对地形地貌整体协调性和美观构成影响，破坏地表植被，对矿区地形地貌景观破坏程度为较轻。

图 4-18 炸药库

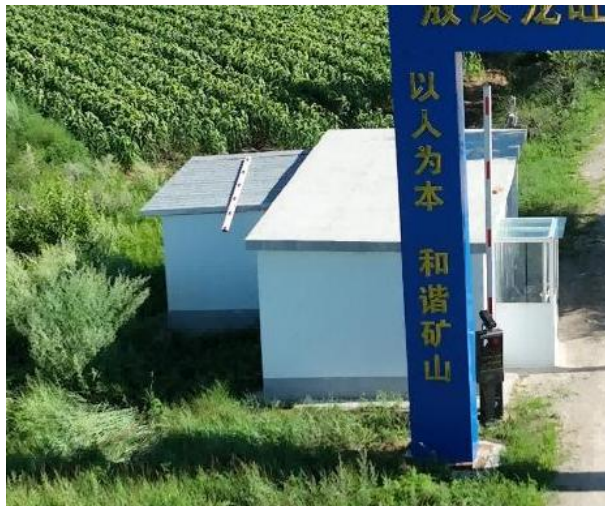
位于炸药库北侧 70m 处，长约 7m，宽约 6m，高 2.5m，占地面积 45 m<sup>2</sup>，为混凝土建筑物。值班室场地为平地，不存在切坡。场地的建设对地形地貌整体协调性和美观构成影响，破坏地表植被，对矿区地形地貌景观破坏程度为较轻。

图 4-19 值班室

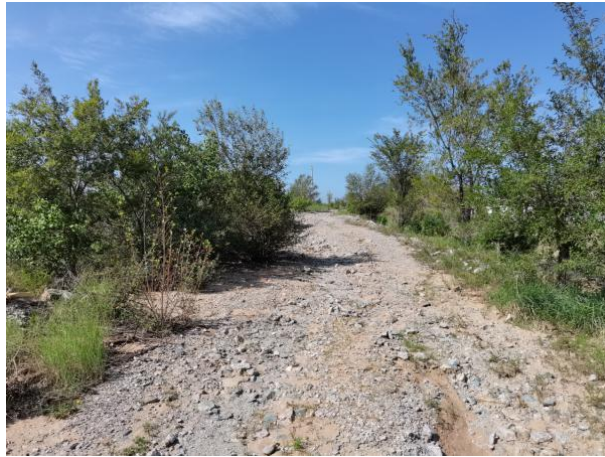
连接各竖井工业场地、生活区、办公区、选矿厂、炸药库等道路，道路总长度 9717m，宽度 3m，占地面积 29152 m<sup>2</sup>。场地的建设对地形地貌整体协调性和美观构成影响，破坏地表植被，对矿区地形地貌景观破坏程度为较严重。

图 4-20 矿区道路

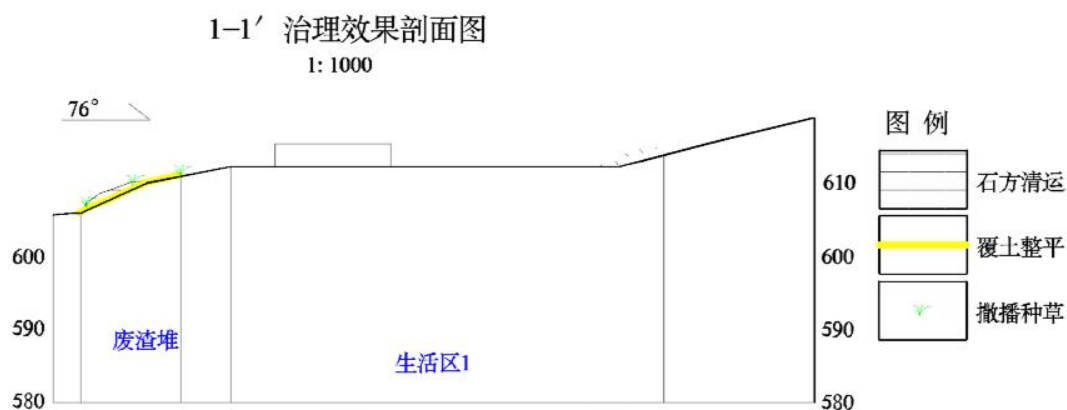
图 5-1 废渣堆治理效果剖面

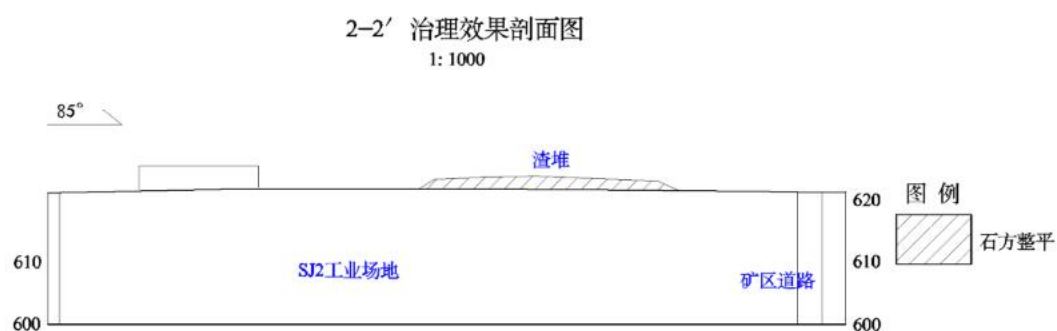
图 5-2 SJ2 工业场地治理效果剖面
