敖汉旗金丰矿业有限公司西查干哈达村铁矿  
2026年度矿山地质环境治理与土地复垦计划书

敖汉旗金丰矿业有限公司

二〇二六年五月

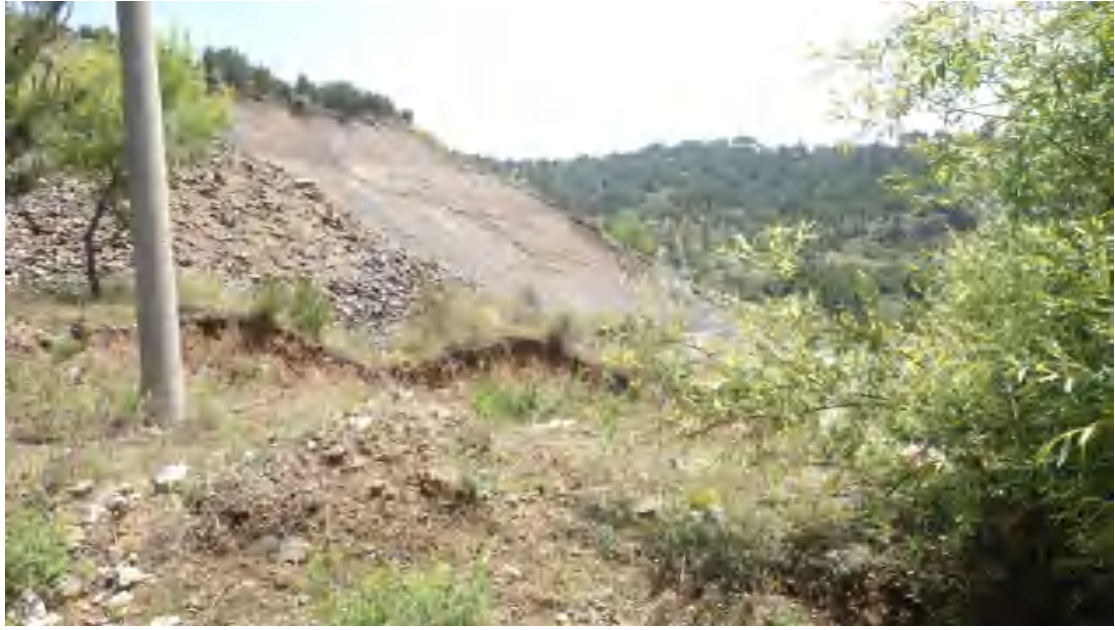
2#废石场边坡

露天采场回填工作没有完成，2#废石场边坡高差较大，有垮塌风险。由于气候原因，存在部分场地恢复的植被存活率低的问题，后期加强管护。

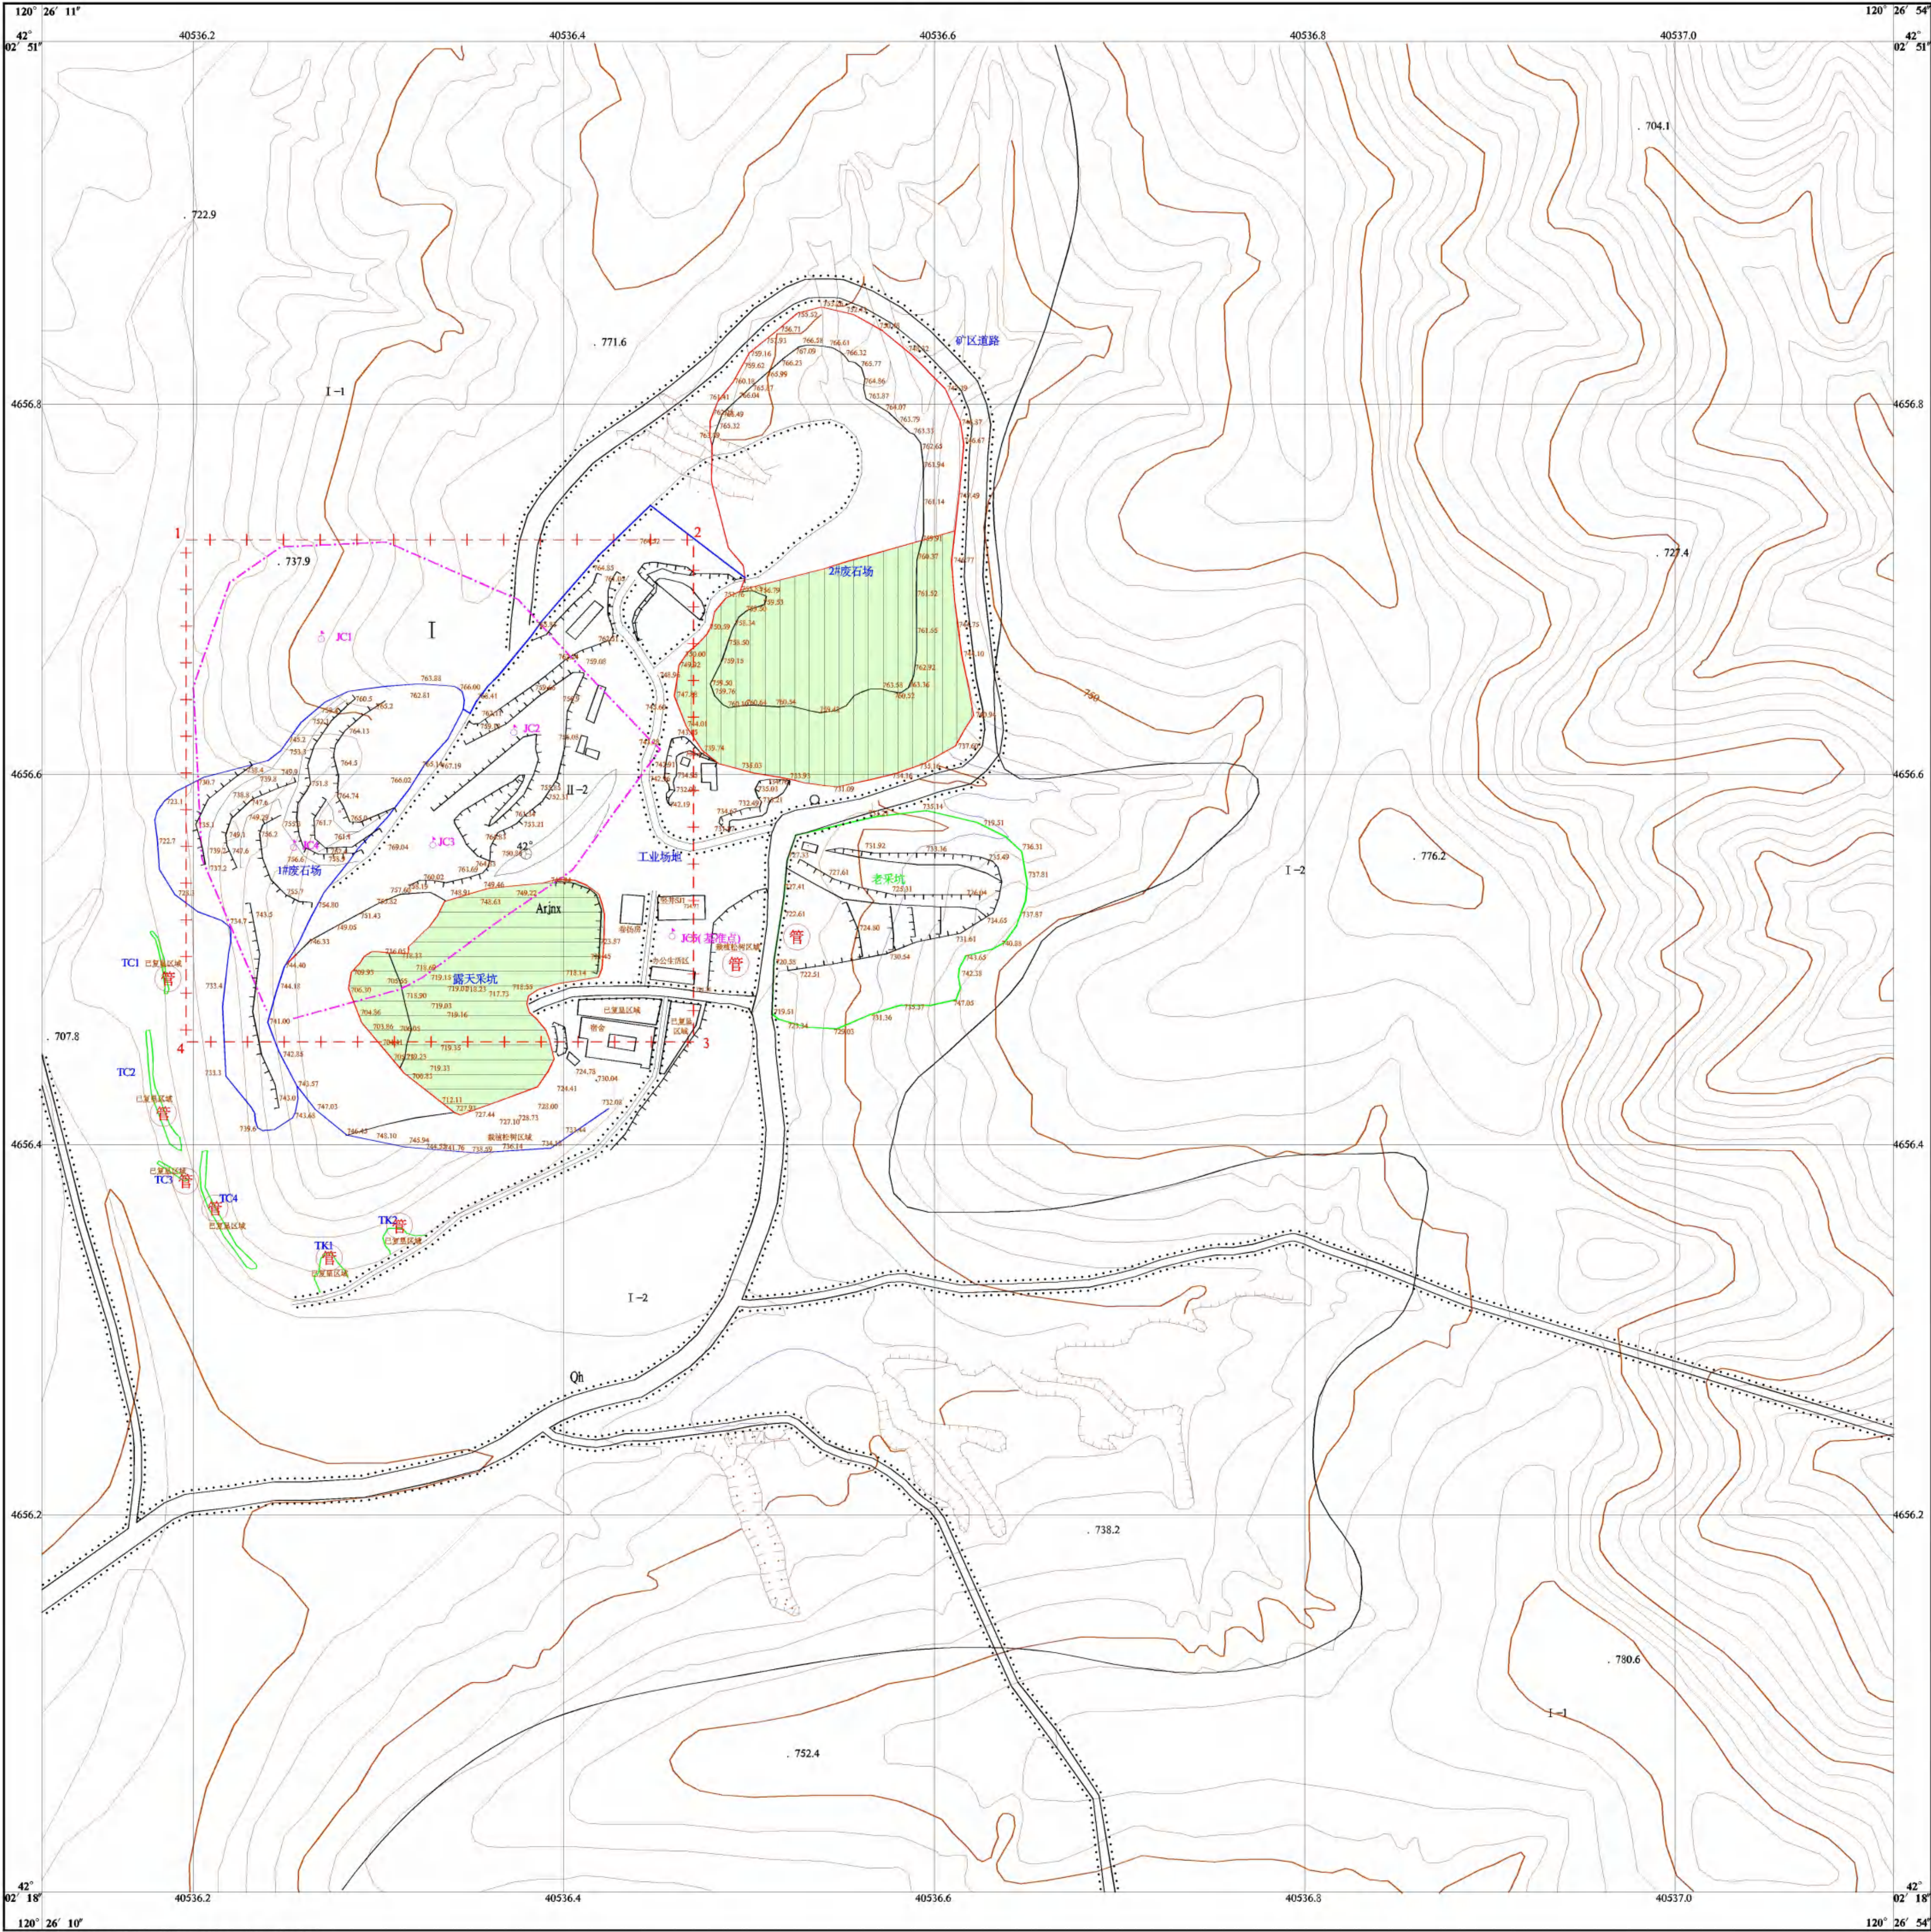
敖汉旗金丰矿业有限公司西查干哈达村铁矿 2026 年度矿山地质环境治理工程部署  
图

- 矿区范围界线及拐点编号
- 地质界线
- 场地界线
- 矿区道路
- 前期治理单元
- 本年度治理区
- 地形地貌景观、土地资源监测路线
- 监测点位置及编号
