# 2026 年度敖汉旗祥实矿业有限公司金矿 矿山地质环境治理与土地复垦计划

敖汉旗祥实矿业有限公司

编制单位：赤峰吉晟矿业咨询有限公司

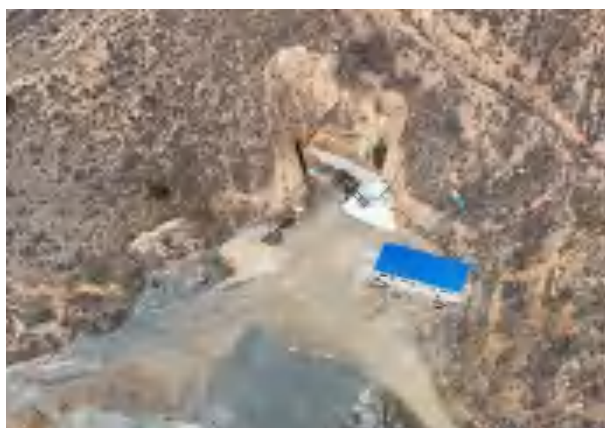
照片3-1 XJ工业场地

XJ 工业场地位于矿区西南部，占地面积 3097m<sup>2</sup>，场地内建有斜井、卷扬机房、空压机房等，斜井井深 200 左右，井口规格 2×2m。XJ 工业场地北侧存在 1 处切坡，切坡高 3~14m，切坡总长度 126m，坡度 40°~80°，空压机房为砖混结构建筑物，建筑物高约 3m。（见照片 3-1）。

场地建于较平缓地带,场地北侧存在 1 处切坡,切坡高 3~14m,坡度 40°~80°,现状该场地现状条件下地质灾害不发育。

XJ 工业场地斜井井深 200m 左右,矿区水位埋深 3-22m,场地建设已揭露含水层,破坏了含水层结构。

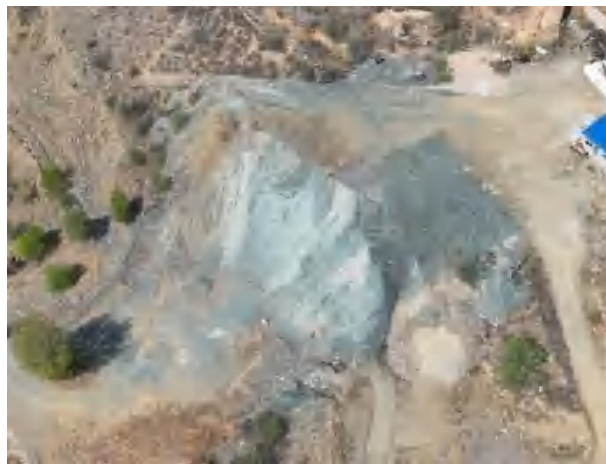
照片 3-2 XJ 废石场

XJ 废石场位于 XJ 工业场地南侧,占地面积为 2853m<sup>2</sup>,废石顺坡堆放,堆放高度 2-7m,堆放坡度约 50°,废石堆放方量约 14655m<sup>3</sup>。(见照片 3-2)。

XJ 废石场建于较平缓地带,堆放高度 2-7m,堆放坡度约 50°该场地现状条件下地质灾害不发育。

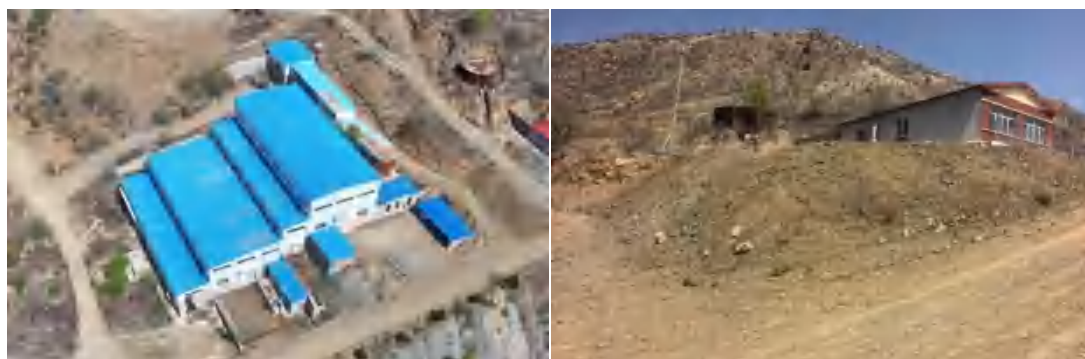
照片 3-3 选矿工业场地及北侧切坡东部

选矿工业场地位于矿区中部，占地面积 9676m<sup>2</sup>，主要建筑物结构为三层彩钢钢结构，建筑物高约 9m，建设规模较小，选矿工业场地北侧存在切坡，切坡长约 110m，切坡坡度 60°，高约 3m，因办公生活区房屋扩建，对切坡东部进行整形（见照片 3-3）。

选矿工业场地建于较平缓地带，场地北部东侧均存在切坡，切坡坡约 60°，高 3m，切坡长约 100m，现状条件下地质灾害不发育。

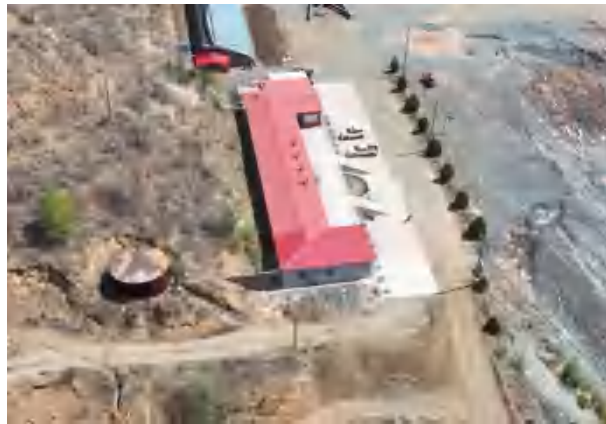
照片 3-4 办公生活区及北侧切坡

办公生活区位于矿区中南部，占地面积 2117m<sup>2</sup>，包含食堂及两处宿舍，建筑物为砖混结构建筑平房，办公生活区北侧存在 1 处切坡。切坡长约 70m，高 2~4m，坡度 50°~70°，办公生活区南侧已种植景观树进行绿化环境。（见照片

办公生活区建于较平缓地带，场地北侧存在1处切坡，切坡高2~4m，坡度50°~70°，现状条件下地质灾害不发育。

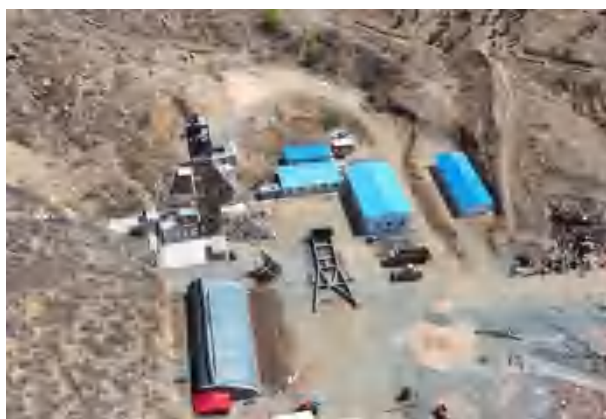
照片3-5 SJ工业场地及北侧切坡

SJ 工业场地位于矿区的东南部，占地面积为 12629m<sup>2</sup>，SJ 工业场地包括：竖井、卷扬机房和空压机房等，竖井为直径 4.5m 圆井，井深 122m，目前已完成一中断 630m 平巷开拓工程。SJ 工业场地北侧及东侧均形成切坡，切坡 2-12m，切坡坡度 60°~70°，切坡长约 160m。场地内卷扬机房和空压机房均为砖混结构建筑平房，建筑物高约 3m，场地内存在 2 处钻孔，分别位于场地西侧及东侧边坡底部，钻孔已进行灌浆、封孔，平台已进行回填、整平。（见照片 3-5 至 3-6）。

SJ工业场地建于较平缓地带，场地北侧存在1处切坡，切坡高3~22m，长约160m，坡度60°~80°，现状条件下地质灾害不发育。

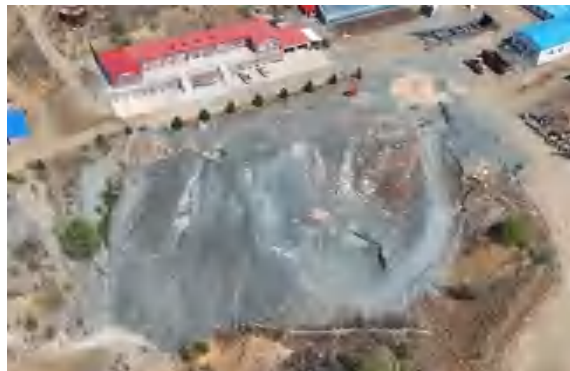
照片3-7 SJ废石场

SJ 废石场位于 SJ 工业场地南西侧，占地面积 7824m<sup>2</sup>，废石顺坡堆放，废石堆放高度 5-10m，坡度约 35°，废石堆放方量为 16086m<sup>3</sup>。场地内存在 4 处钻孔，

SJ废石场建于较平缓地带，废石顺坡堆放，堆放高度5-10m，坡度约35°，现状条件下地质灾害不发育。

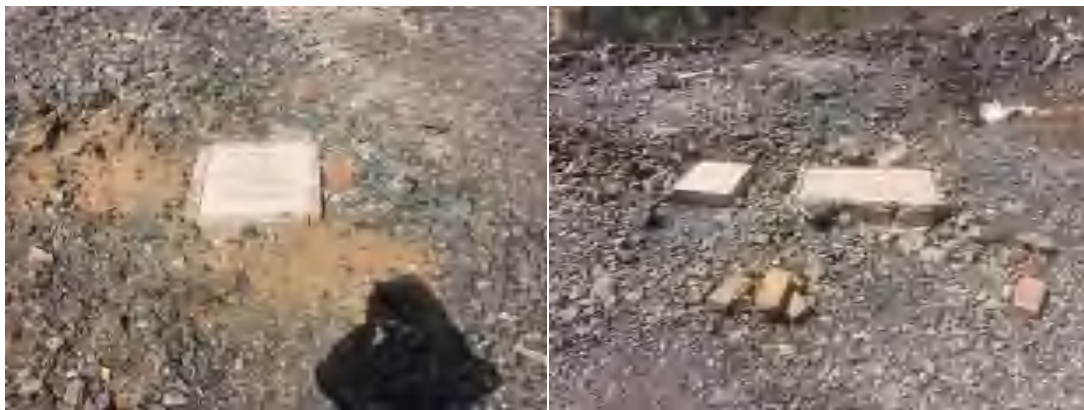
照片3-8 SJ废石场内4处钻孔

其中 3 处位于废石场顶部西侧，另外 1 处位于场地南侧，已对钻孔进行灌浆、封孔（见照片 3-7 至 3-8）。

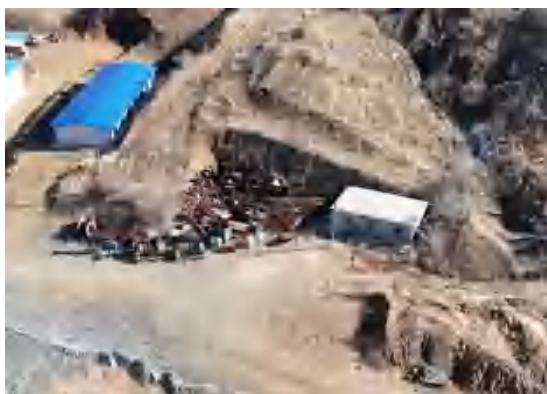
照片3-9 值班室（原机修房）及北侧切坡

值班室（原机修房场地），实际为炸药库值班室，位于 SJ 工业场地南西侧，占地面积 56m<sup>2</sup>，建筑物结构主要为彩钢结构，建筑物高约 3m，值班室东侧存在

1 处切坡，长约 15m，高 2~4m，坡度 50°~70°。（见照片 3-9）。

值班室建于较平缓地带，值班室东侧存在 1 处切坡，切坡高 2~4m，坡度 50°~70°，现状条件下地质灾害不发育。

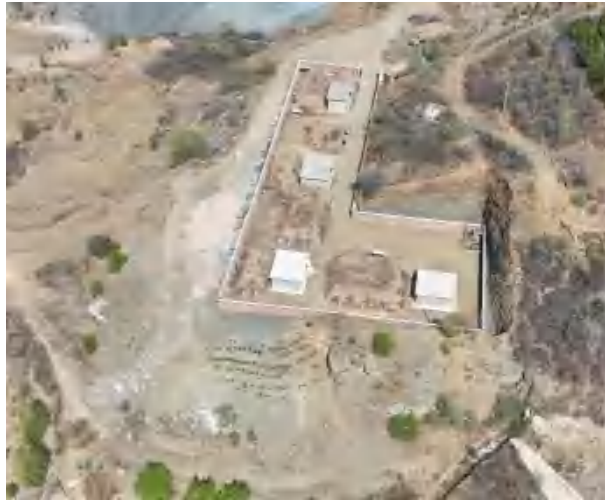
**照片3-10 炸药库及雷管库**

炸药库及雷管库位于矿区外办公生活区的东南部，占地面积 965m<sup>2</sup>，包括炸药库、雷管库及值班室，建筑物结构为砖混结构的平房，炸药库及雷管库东侧存在一切坡，切坡长约 70m，高 2~6m，坡度 50°~70°，场地西侧形成一处堆坡，堆坡由废石及建筑废料顺坡堆放形成，堆坡长约 25m，高约 0.2-0.5m，坡度约 45°。（见照片 3-10）。

炸药库及雷管库建于较平缓地带，场地东侧存在一切坡，切坡高2~6m，坡度 $50^{\circ}\sim 70^{\circ}$ ，场地西侧形成一处堆坡，堆坡长约25m，高约0.2-0.5m，坡度约 $45^{\circ}$ ，现状条件下地质灾害不发育。

近期对炸药库及雷管库东侧切破进行削坡整形,对整形后的坡面覆土、种植针茅。

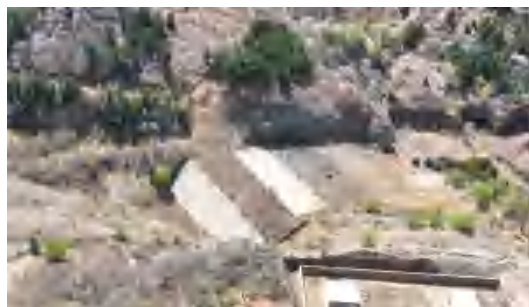
**照片3-11 尾矿库**

尾矿库位于选矿厂东侧的沟谷中，炸药库东南侧，占地面积  $5259\text{m}^2$ ，库坝体坡面高约 7m，坝体坡面已进行浆砌石护坡，尾矿库尚未正式投入使用。（见照片 3-11）。

炸药库及雷管库建于较平缓地带，库坝体坡面高约 7m，现状条件下地质灾害不发育。

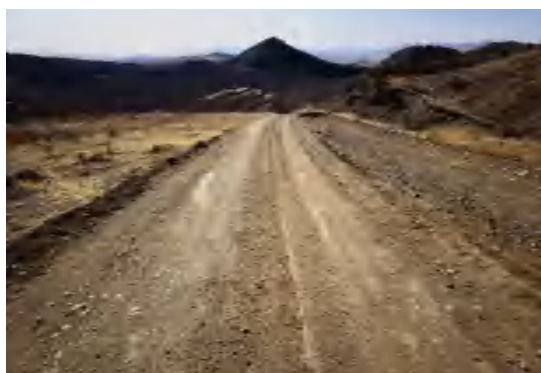
照片3-12 矿区道路

矿区道路用于连接相邻矿区各功能单元，长约 1794m，宽约 4m，占地面积 10083m<sup>2</sup>，矿区道路南北两侧存在堆坡，堆坡前期已进行修整，现状堆坡坡面较规整，对堆坡场地进行过渡治理，部分矿区道路两侧已进行种植景观树绿化环境。（见照片 3-12）。

矿区道路建于较平缓地带，场地无高陡边坡，现状地质灾害不发育。

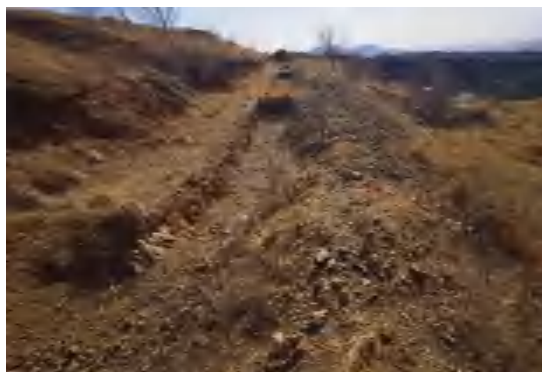
照片 3-13 截洪沟

截洪沟位于 SJ 工业场地南东侧，炸药库北东侧，顺山势而建，面积 389m<sup>2</sup>，宽约 1m，深度 1.2m，截洪沟周围已进行种植松树。（见照片 3-13）。

截洪沟场地建于较平缓地带，场地无高陡边坡，现状地质灾害不发育。

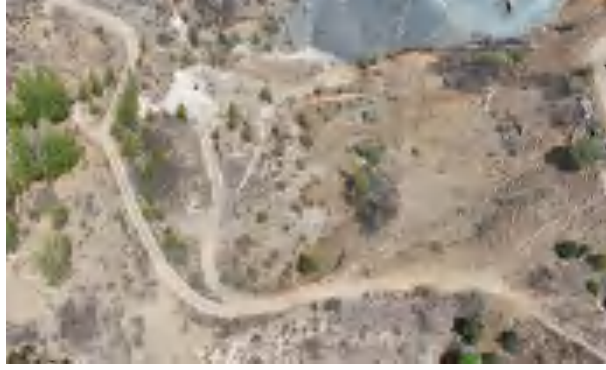
照片3-14 应急库

位于选矿工业场地南侧，占地面积 8077m<sup>2</sup>，场地存在切坡，切坡长约 170m，高 1~5m，坡度 70~90°，应急库紧邻矿区道路，作为选矿厂突发事故应急使用。场地内存在 4 处钻孔，均位于场地内部西侧，已对钻孔进行灌浆、封孔（见照片 3-14 至 3-15）。

应急库建于较平缓地带，场地存在切坡，切坡高1~5m，坡度70~90°，现状地质灾害不发育。

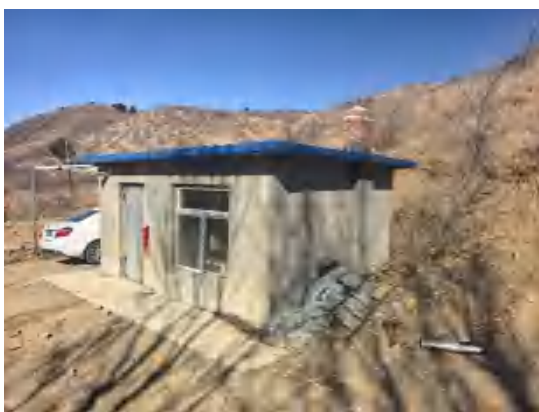
照片3-16 门卫室

位于取土场西侧，进入矿区的矿区道路北侧，占地面积67m<sup>2</sup>，场地包含1处砖混结构建筑物，建筑物高约2m，场地建于平缓地带，无高陡边坡。（见照片3-16）。

门卫室建于较平缓地带，场地建于平缓地带，无高陡边坡，现状地质灾害不发育。

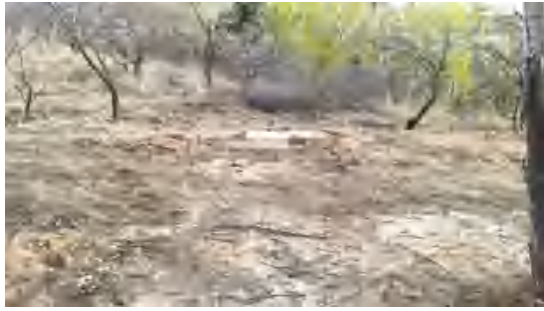
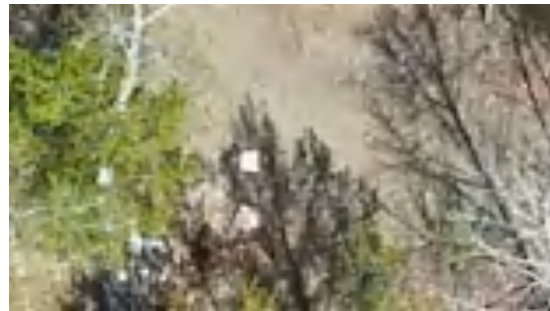
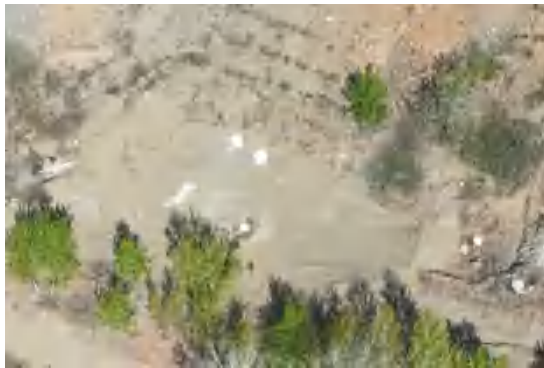
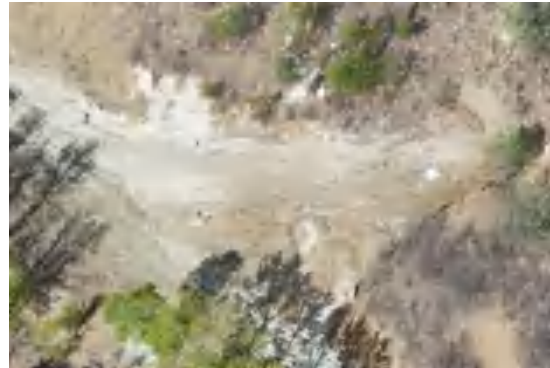
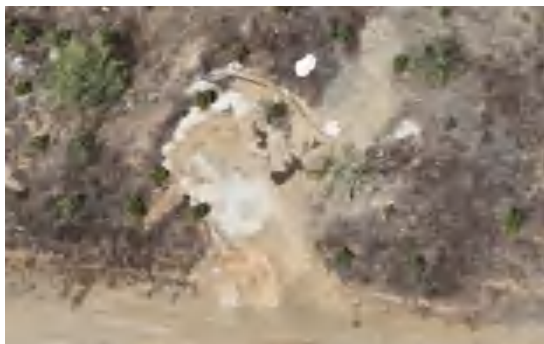
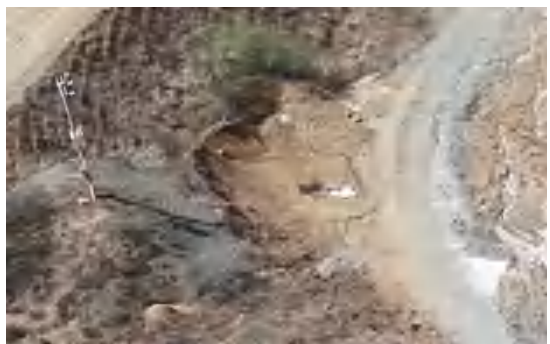
矿山现状存在6个探矿工程形成的钻机平台，总面积488m<sup>2</sup>。钻机平台均不存在边坡，且已进行灌浆、封孔，各平台已进行回填，各钻机平台情况见表3-1，（见照片3-17~3-22）。

| 平硐名称 | 面积<br>(m <sup>2</sup> ) | 特征 |
|---|---|---|
| 钻机平台 1 | 44 | 钻机平台长约 7m，宽约 6m，场地不存在边坡。 |
| 钻机平台 2 | 61 | 钻机平台长约 8m，宽约 6m，场地不存在边坡。 |
| 钻机平台 3 | 73 | 钻机平台长约 13m，宽约 6m，场地不存在边坡。 |
| 钻机平台 4 | 121 | 钻机平台长约 21m，宽约 6m，场地不存在边坡。 |
| 钻机平台 5 | 152 | 钻机平台长约 14m，宽约 14m，场地不存在边坡。 |
| 钻机平台 6 | 37 | 钻机平台长约 8m，宽约 4m，场地不存在边坡。 |

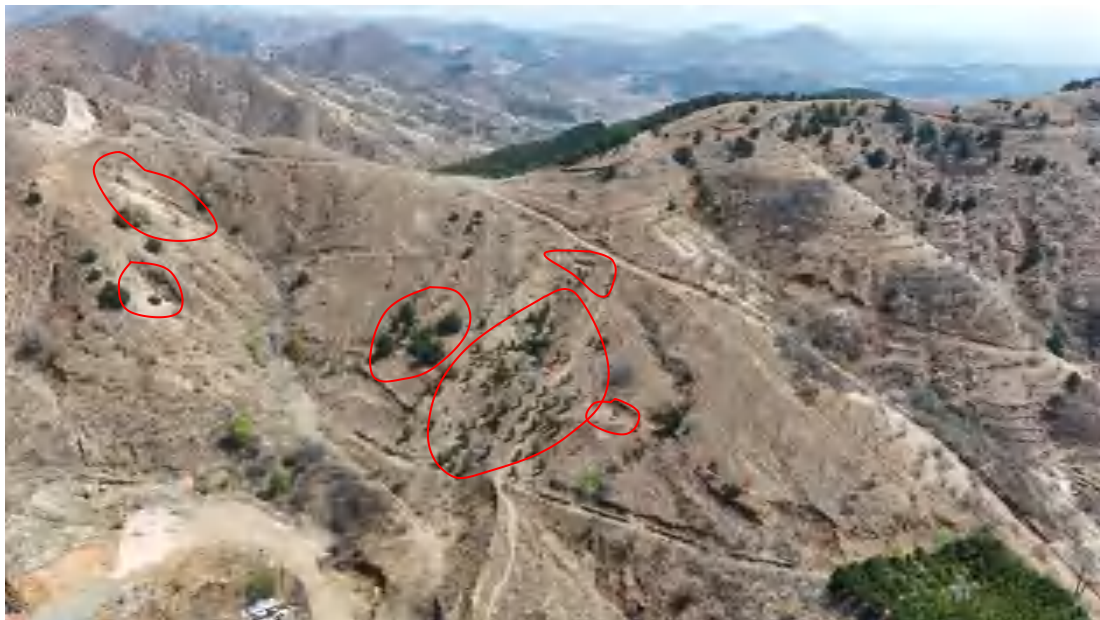
照片4-1 废弃露天采坑1、废弃露天采坑2、废弃PD1、PD2、PD3工业场地、民采坑治理效果

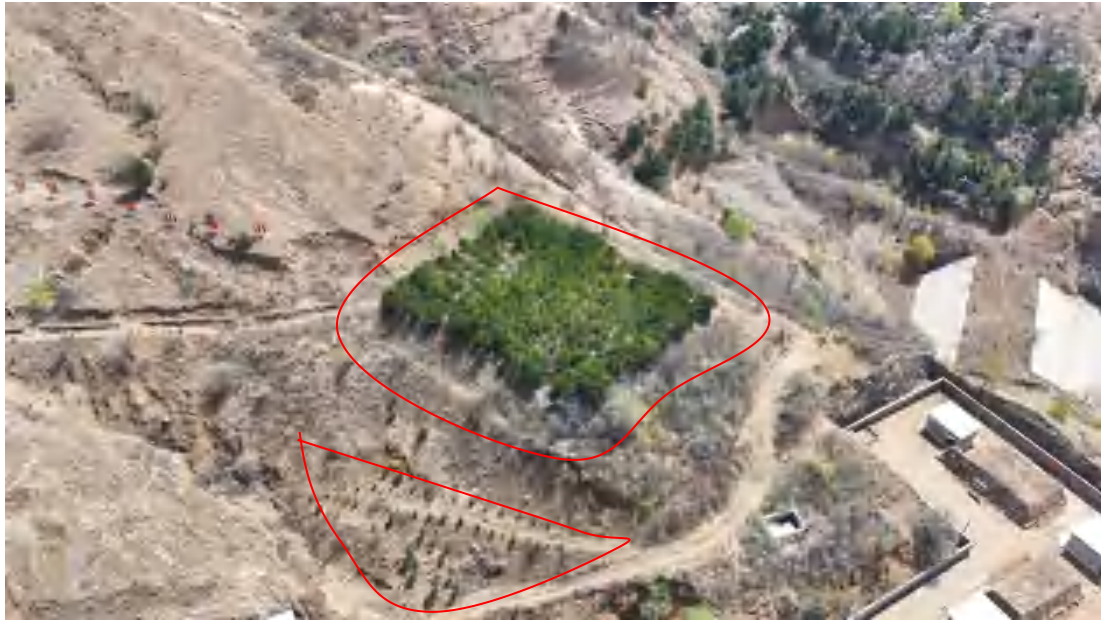
照片4-2 已治理场地1治理效果

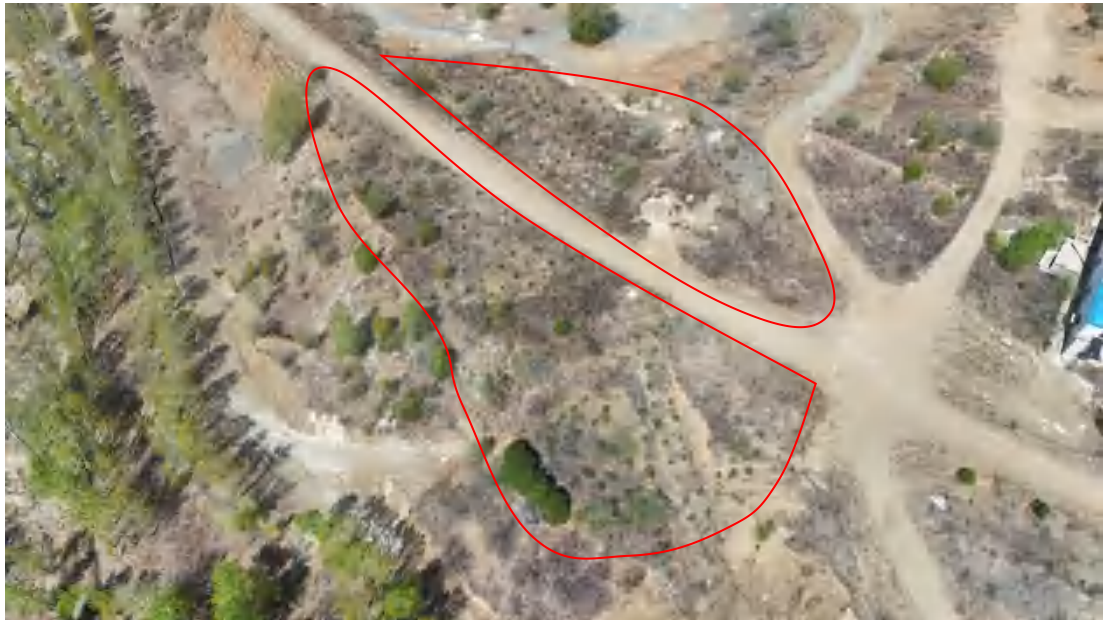
照片4-3 废弃宿舍、自行治理矿区道路南侧、自行治理矿区道路北侧

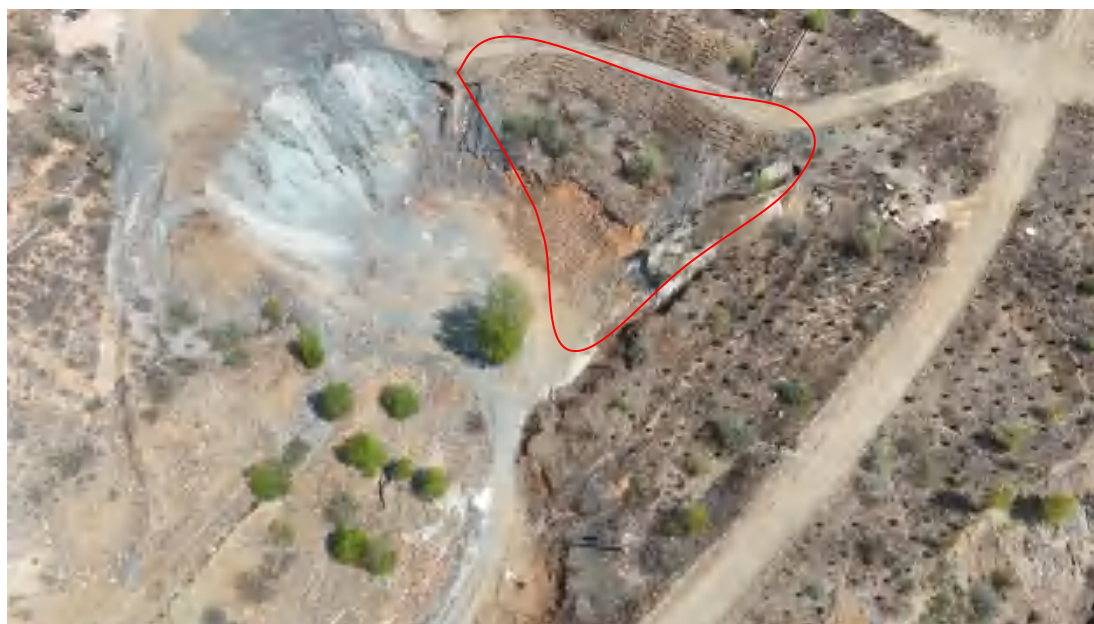
照片4-4 选矿工业场地西侧边坡、XJ废石场南东侧边坡

| 单元名称 | 治理面积<br>(m <sup>2</sup> ) | 工程量 | 完成情况 | 治理费用<br>(万元) | 备注 |
|---|---|---|---|---|---|
| XJ 废石场南东侧<br>边坡 | 1794 | 修坡整形 240m <sup>3</sup> 、回填垫坡 100m <sup>3</sup> 、<br>覆土 538m <sup>3</sup> 、整平 538m <sup>3</sup> 、种草<br>1794m <sup>2</sup> 。 | 已完成 | | |

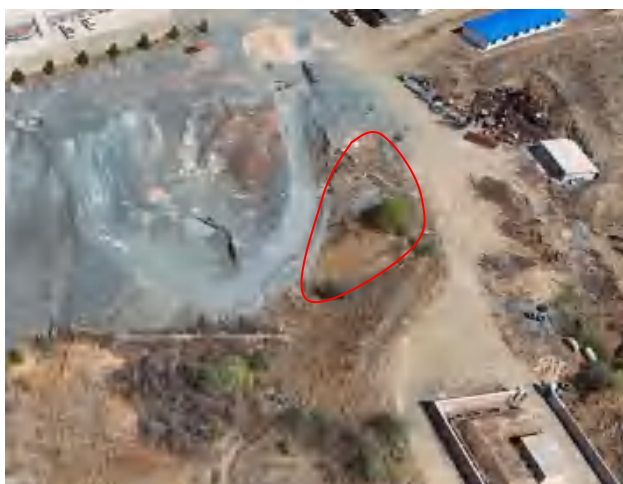
照片4-9 雷管库炸药库西侧堆坡治理效果

| 工程名称 | 面积 | 工程量 | | | | 完成情况 | 治理费用<br>(万元) | 备注 |
|---|---|---|---|---|---|---|---|---|
| 炸药库及雷管库西侧堆坡 | 281 | | 65 | 65 | 281 | 已完成 | | |

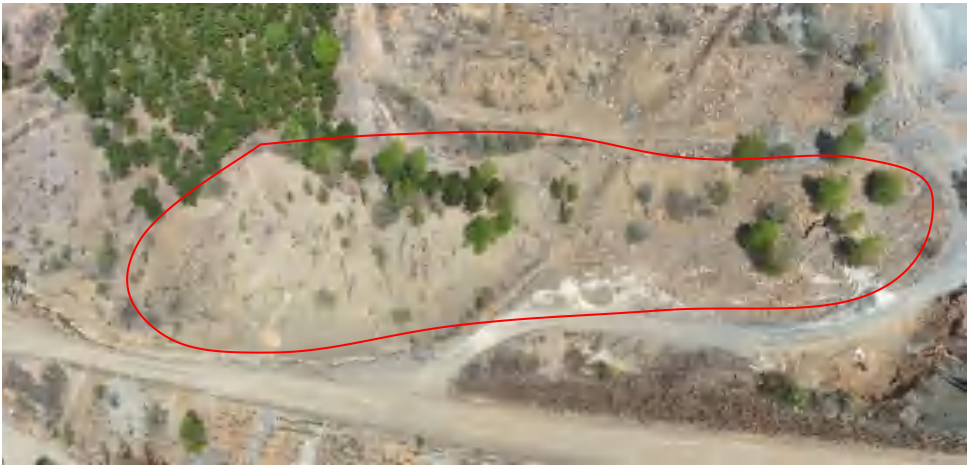
照片4-10 取土场治理效果

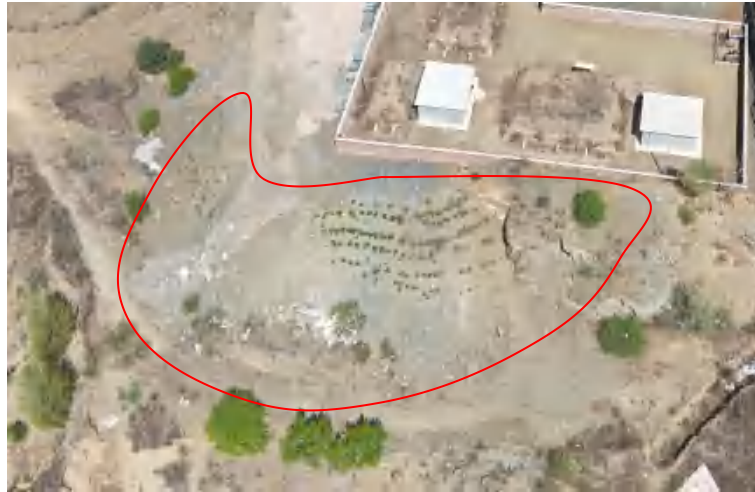
照片4-11 炸药库及雷管库东侧边坡治理效果

| 工程名称 | 面积 | 工程量 | | | | 完成情况 | 治理费用<br>(万元) |
|---|---|---|---|---|---|---|---|
| 前期治理的炸药库及雷管库东侧边坡 | 470 | | 141 | 141 | 470 | 已完成 | |
