内蒙古自治区敖汉旗小四家硅石（萤石）矿

**2026年度矿山地质环境治理计划书**

编制单位：敖汉银亿矿业有限公司

日 期：2026年3月

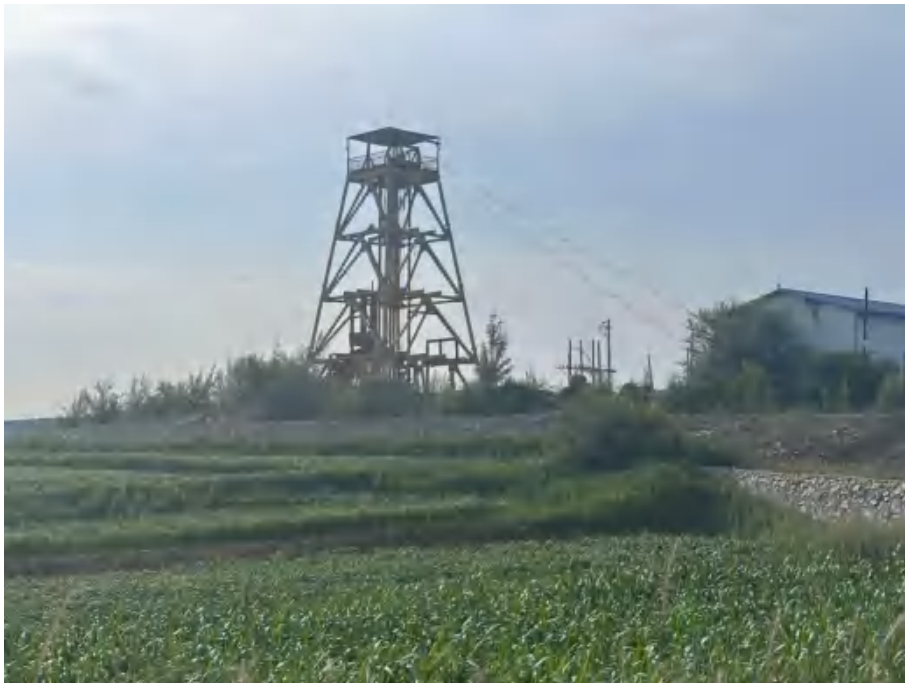
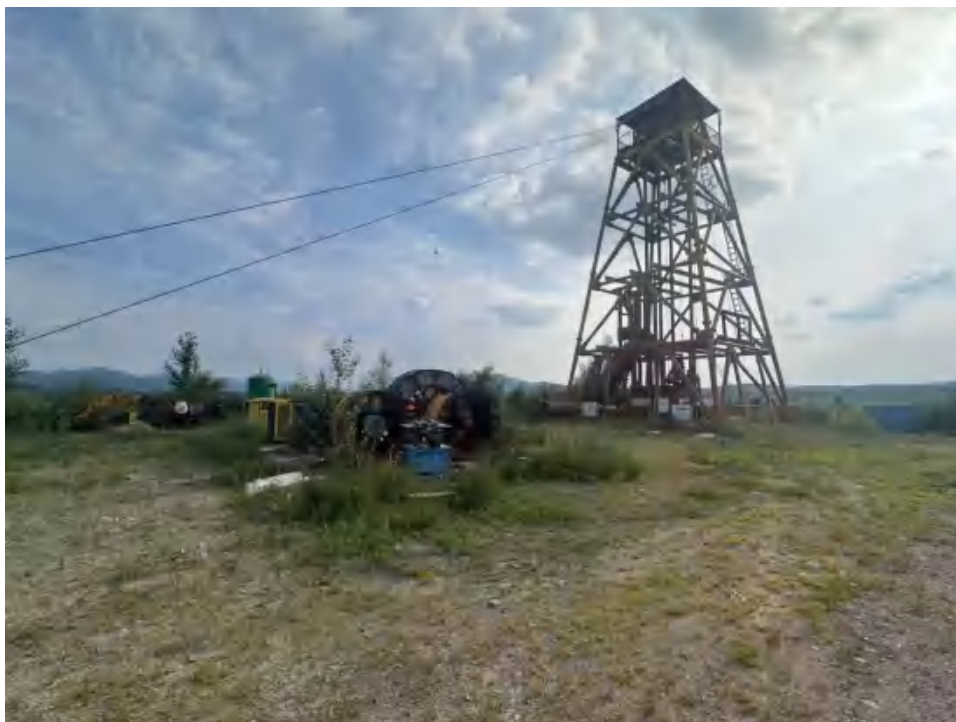
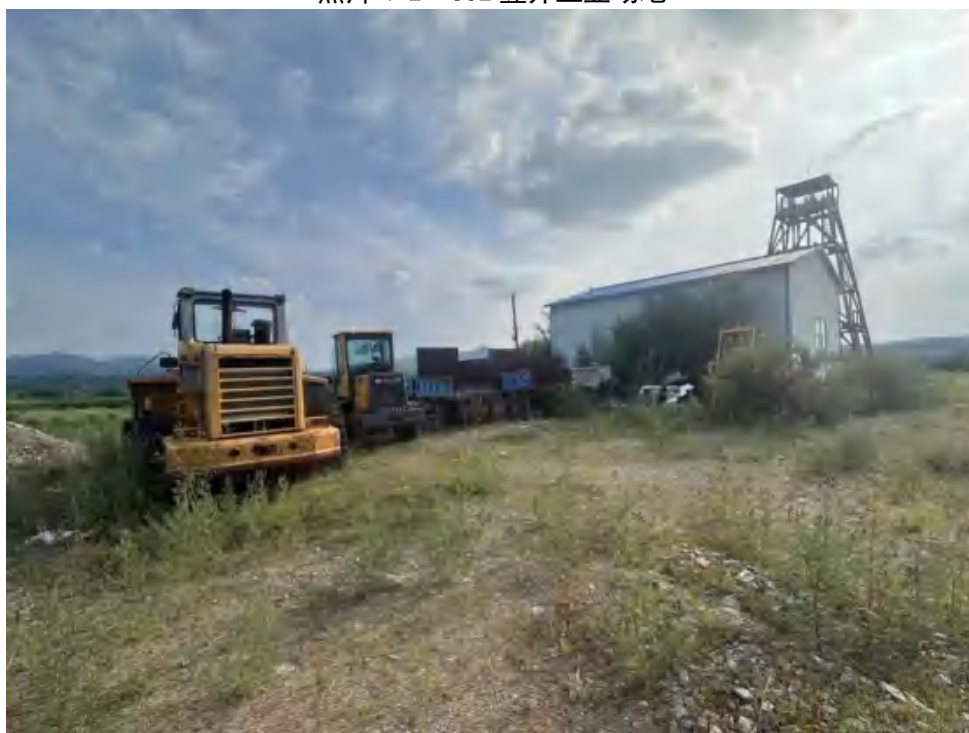
SJ2 工业场地位于矿区中部，占地面积约为  $5652\text{m}^2$ ，场地内有竖井、卷扬房、水泥库、稳车平台等。SJ2 井口净断面规格为  $3.2\times 2.4\text{m}$ ，高约为 10m。

照片 4-1 SJ2 竖井工业场地

照片 4-2 SJ2 竖井工业场地

照片 4-3 SJ2 竖井工业场地

SJ2 工业场地附近边坡岩体稳定，现状条件下地质灾害不发育。

SJ2 工业场地内，SJ2 井口标高 688m，该井已对含水层结构造成破坏，现状条件下对含水层影响较严重。

SJ2 工业场地的建设对地表形态、植被等产生直接的破坏，造成与周围地形地貌景观的不协调，对地形地貌景观破坏程度严重，对地形地貌景观影响程度较严重。

SJ2 工业场地压占土地面积 5652 m<sup>2</sup>，挖损土地资源类型全部为旱地，对土地资源重度损毁。

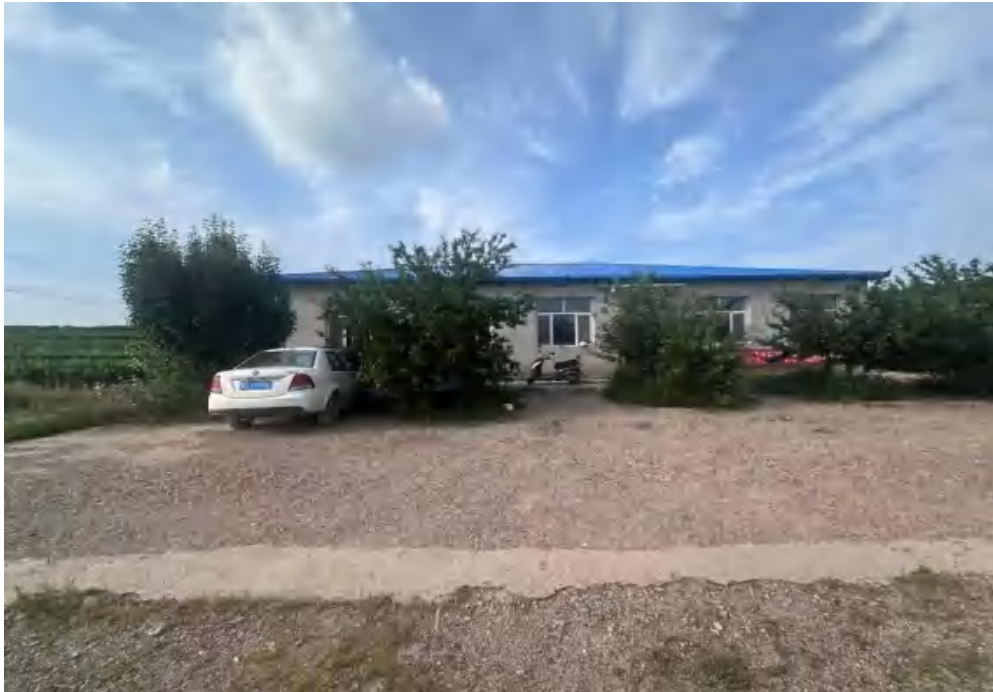
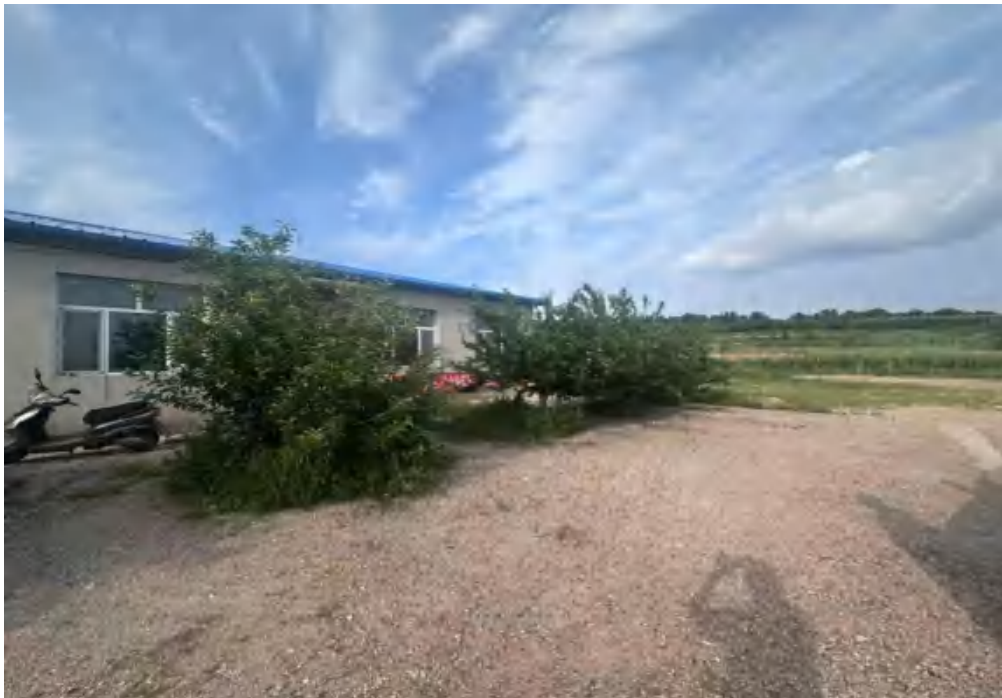
办公生活区位于 SJ2 工业场地东侧，占地面积约为 2893m<sup>2</sup>。包括办公室、宿舍、厕所及食堂等，建筑物高度为 3.0m，建筑面积为 621 m<sup>2</sup>。

照片 4-4 办公生活区

照片 4-5 办公生活区

现状条件下地质灾害不发育。

办公生活区建在地表之上，对地下含水层影响较轻。

办公生活区对地表形态、植被等发生直接的破坏，增加了景观破碎度，使原来连续分布的生态景观产生生态斑块，改变了原有的生态景观格局，降低原景观的自然状态，对地形地貌景观影响较严重。

办公生活区压占土地面积 2893 m<sup>2</sup>，损毁土地资源类型为旱地，对土地资源中度损毁。

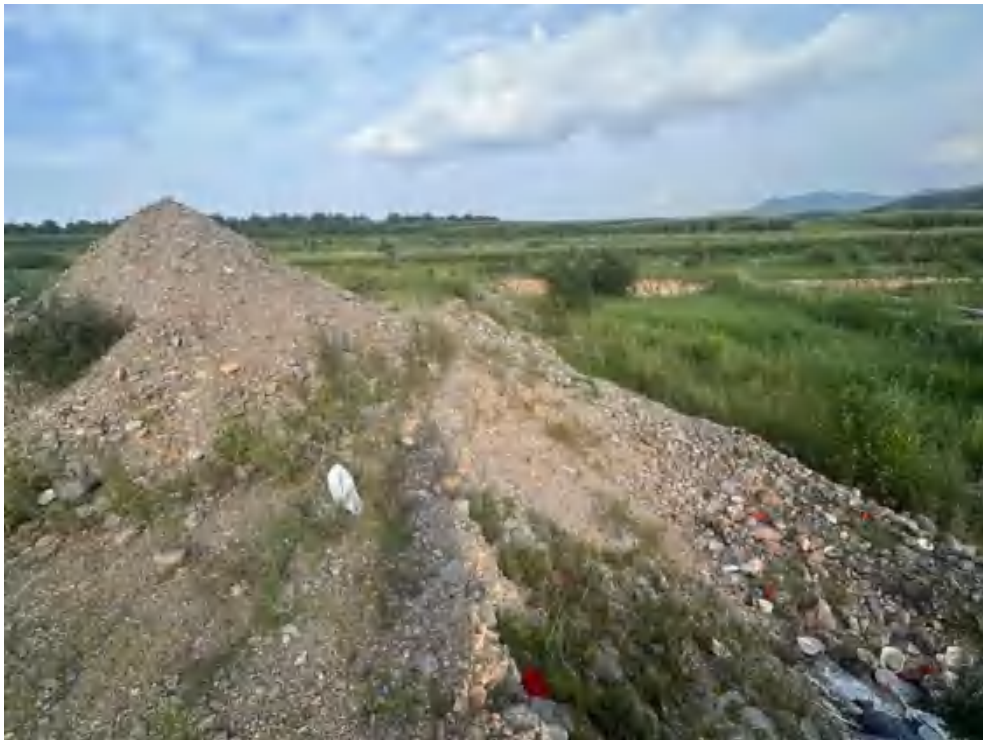
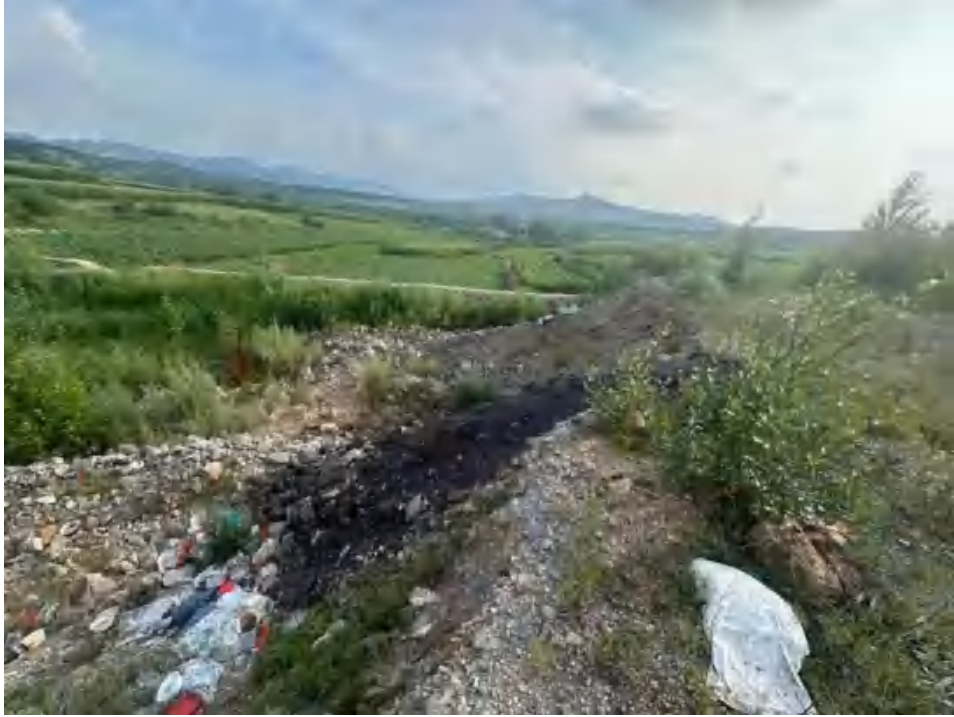
位于 SJ2 工业场地东南侧，占地面积约为 893m<sup>2</sup>。废石顺坡堆放，最大堆放高度约 1~2m，堆放坡角小于 35°。

图片 4-6 废石场

图片 4-7 废石场

场内废石堆堆体稳定，现状条件下地质灾害不发育。

废石堆放于地表，对地下含水层影响较轻。

废石的堆放与周围自然景观形成一定的反差，造成地形的不自然起伏，影响自然景观协调性。对地形地貌景观影响程度较严重。

废石场压占土地面积 893 m<sup>2</sup>，压占土地资源类型旱地，对土地资源中度损毁。

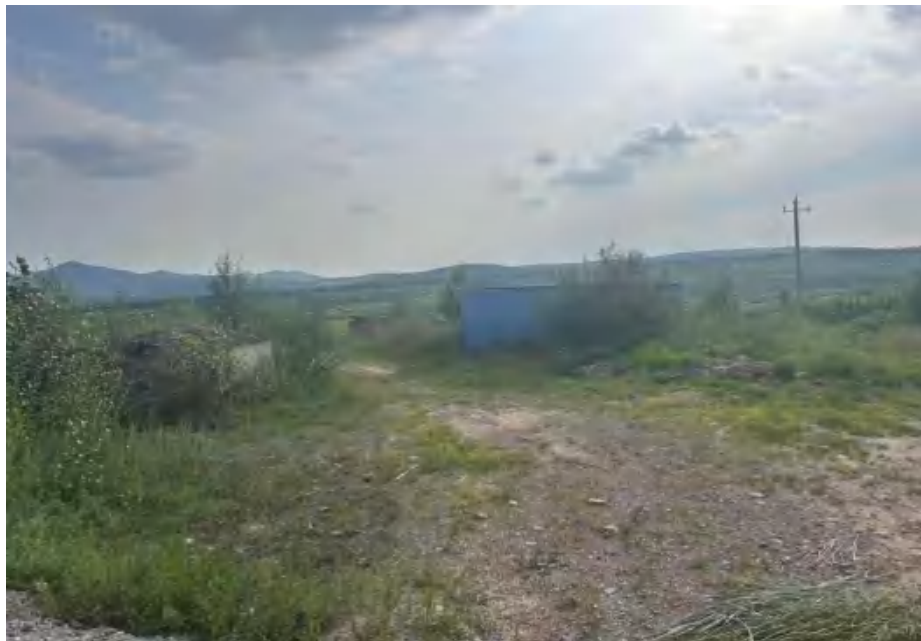
矿区道路连接各功能区，并与乡村道路相连通往矿区外，供矿山生产材料、生活用品、矿石成品等运输使用，道路总长 170m，路面宽 3~5m。

图片 4-8 矿区道路

现状条件下地质灾害不发育。

矿区道路修建于地表，对地下含水层影响较轻。

矿区道路的建设对地表形态、植被等产生直接的破坏，但未造成地形地貌的不自然起伏，对地形地貌景观影响程度较轻。

矿区道路压占土地面积 588 m<sup>2</sup>，损毁土地资源类型全部为旱地，对土地资源损毁轻度。

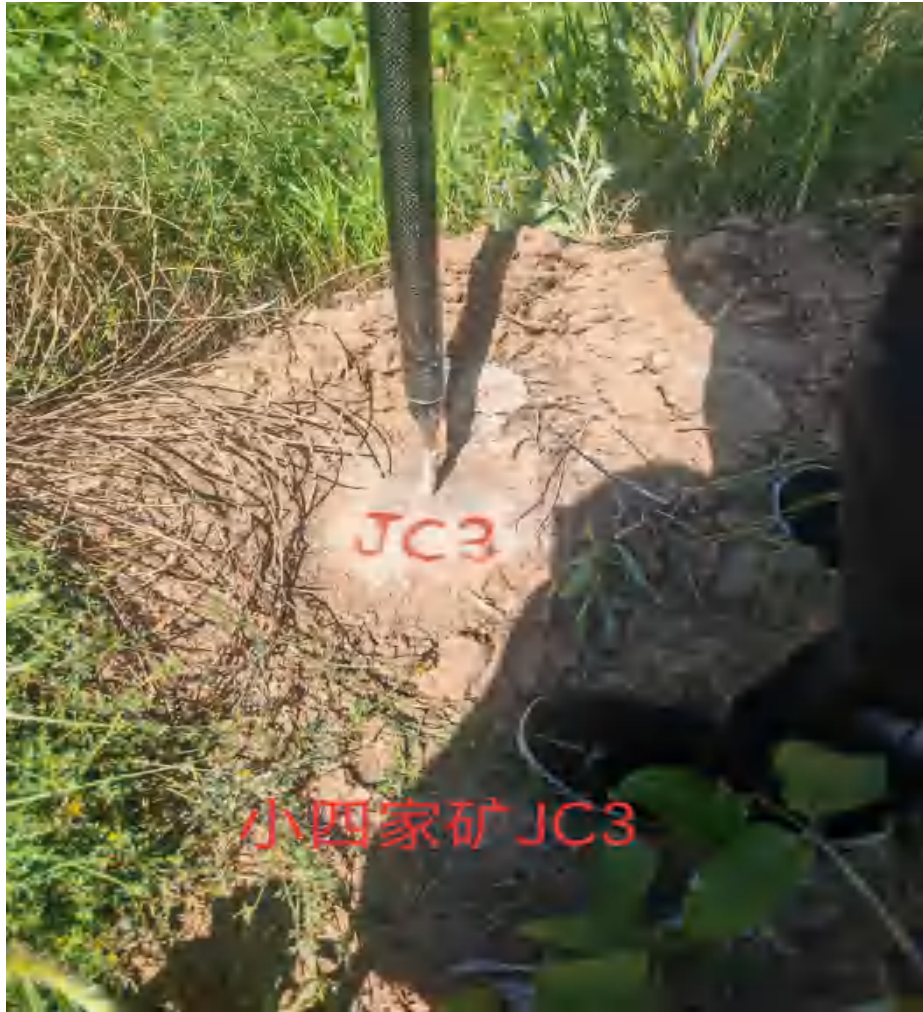
对地面采矿可能引发的塌陷区进行监测，监测点布设在预测塌陷区内，适当距离设立监测点，共布设 5 个监测点。监测点坐标见表 5-1。

照片 5-1 监测点照片

(2) 监测内容：地面塌陷地质灾害，地面塌陷坑、地裂缝及地表变形情况。

(3) 首先通过实地调查或人工测量方法，调查地面塌陷发生的地段及规模，圈定发生地面塌陷和地裂缝的范围；其次对已形成的塌陷坑和地裂缝，用水准、全站仪、皮尺、照相等方法测量其大小及深度。
