内蒙古自治区敖汉旗龙凤沟矿区萤石矿  
2026年度矿山地质环境治理计划书

编制单位：敖汉银亿矿业有限公司

日 期：2026年7月

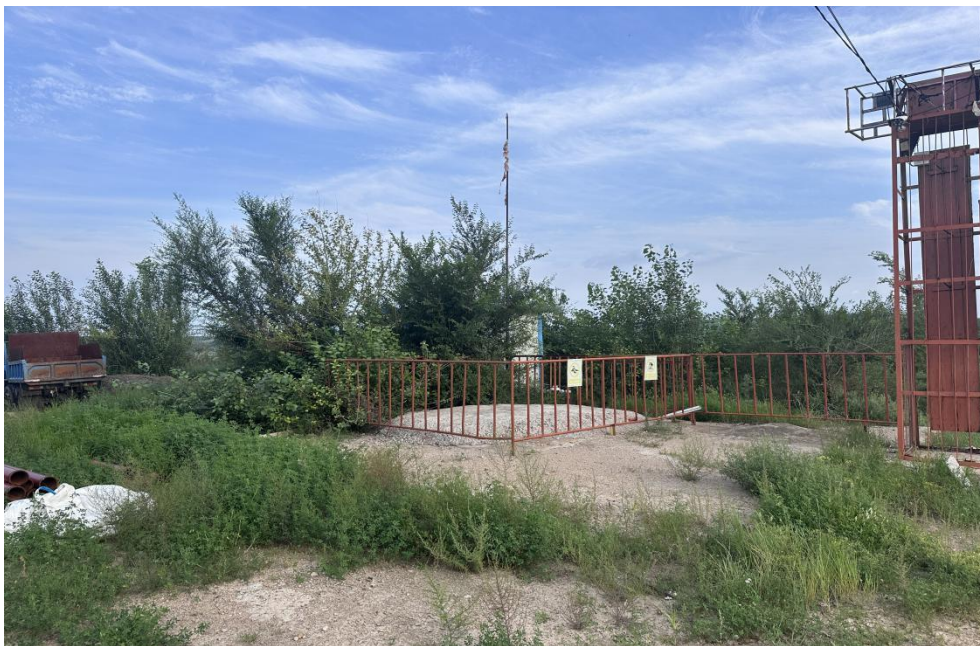
图片 4-1 SJ2 工业场地

SJ2 工业场地位于矿区中部办公生活区南侧，占地面积约 1133m<sup>2</sup>。场地内建设有废弃竖井 SJ2、空压机房、卷扬机室、值班房等，建筑结构为彩钢结构。SJ2 现已进行回填封堵，场地内空压机房、卷扬机室、值班房等建筑物平均高度约 3m，建筑面积 274m<sup>2</sup>；建设场地位置平坦，无切坡。现状竖井已完成封堵工程。

SJ2 工业场地附近边坡岩体稳定，现状条件下地质灾害不发育。

该井早期已对含水层结构造成破坏，现状条件下对含水层影响较轻。

SJ2 工业场地的建设对地表形态、植被等产生直接的破坏，造成与周围地形地貌景观的不协调，对地形地貌景观破坏程度小，对地形地貌景观影响程度较轻。

SJ2 工业场地压占土地面积 1133 m<sup>2</sup>，压占土地资源类型全部为采矿用地，对土地资源中度损毁。

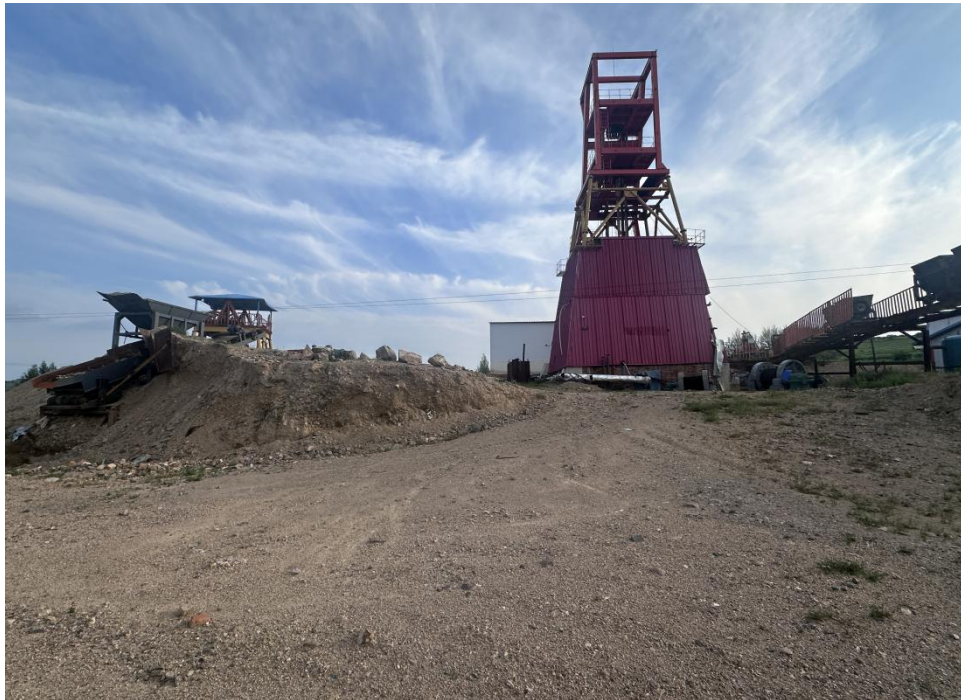
图片 4-2 SJ3 工业场地

SJ3 工业场地位于矿区中部，占地面积约 3555m<sup>2</sup>。场地内建设有提升竖井 SJ3、空压机房、卷扬机室、值班房、仓储间等，建筑结构为彩钢结构。SJ3 井筒断面为圆形，净断面规格为  $\Phi 4.2\text{m}$ ，井深 196m，井口标高 692m；场地内空压机房、卷扬机室、值班房等建筑物平均高度约 3m，建筑面积 630m<sup>2</sup>；建设场地位置平坦，无切坡。现状场地内的竖井已完成封堵工程。

SJ3 工业场地附近边坡岩体稳定，现状条件下地质灾害不发育。

该井早期已对含水层结构造成破坏，现状条件下对含水层影响较轻。

SJ3 工业场地的建设对地表形态、植被等产生直接的破坏，造成与周围地形地貌景观的不协调，对地形地貌景观破坏程度小，对地形地貌景观影响程度较轻。

SJ3 工业场地压占土地面积 3555 m<sup>2</sup>，压占土地资源类型全部为采矿用地，对土地资源中度损毁。

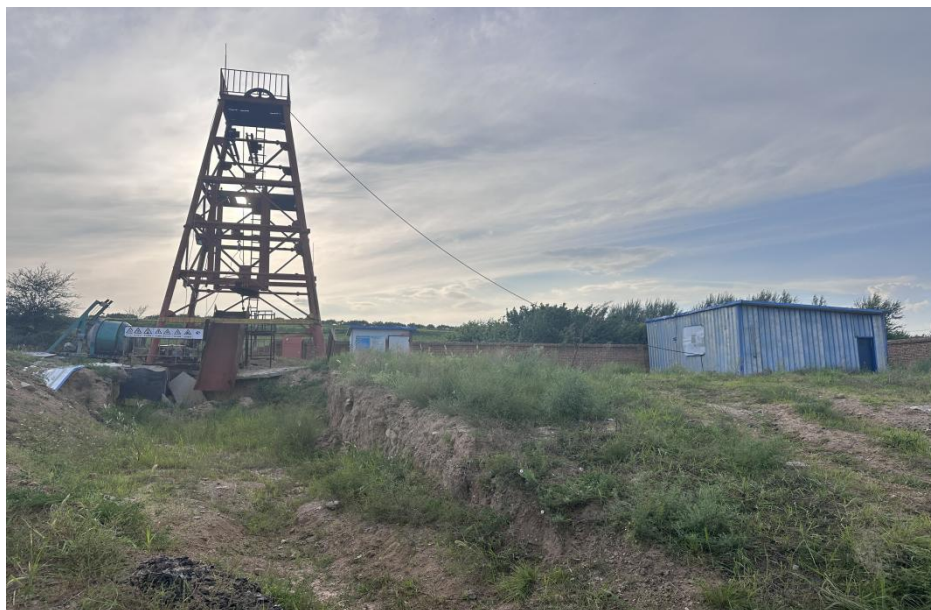
图片 4-3 FJ 工业场地

FJ 工业场地位于 1#矿体南侧下盘，占地面积约 874m<sup>2</sup>。场地内建有通风井 FJ2、空压机房、卷扬机室等，建筑结构为彩钢结构。FJ 井筒断面为圆形，净断面规格为  $\Phi 2.5\text{m}$ ，井深 55m，井口标高 693m；场地内空压机房、卷扬机室、值班房等建筑物平均高度约 3m，建筑面积 60m<sup>2</sup>；

FJ 工业场地附近边坡岩体稳定，现状条件下地质灾害不发育。

该井早期已对含水层结构造成破坏，现状条件下对含水层影响较轻。

FJ 工业场地的建设对地表形态、植被等产生直接的破坏，造成与周围地形地貌景观的不协调，对地形地貌景观破坏程度小，对地形地貌景观影响程度较轻。

FJ 工业场地压占土地面积  $874 \text{ m}^2$ ，压占土地资源类型为采矿用地与农村道路，其中采矿用地占  $578 \text{ m}^2$ ，农村道路  $52 \text{ m}^2$ ，对土地资源中度损毁。

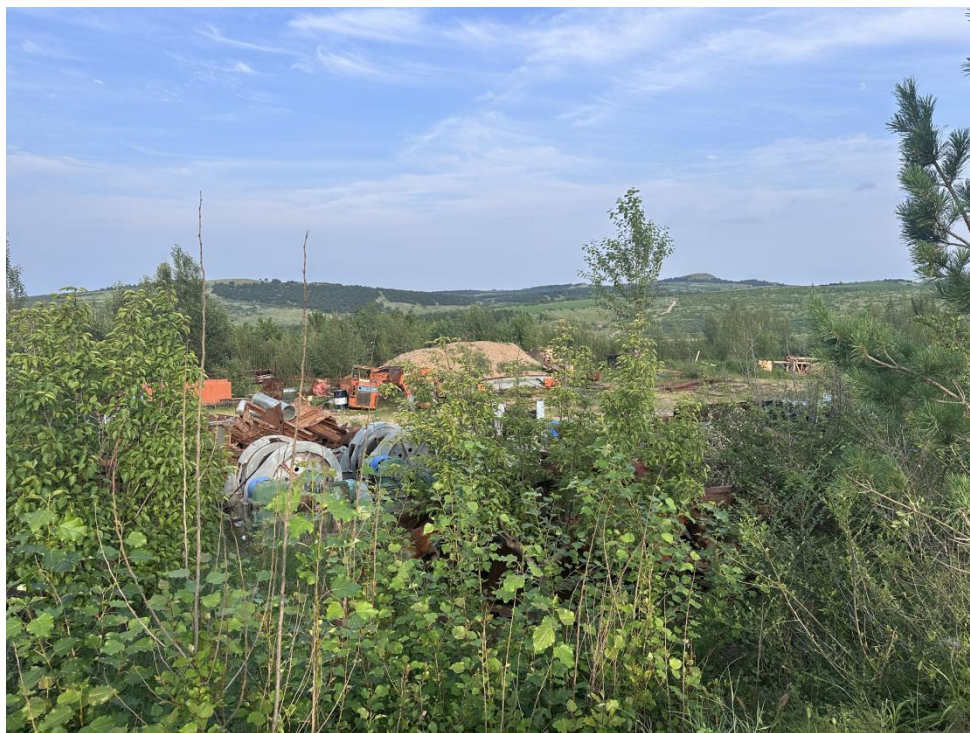
图片 4-4 2#废石场

2#废石场位于 SJ2 工业场地南侧，废石堆放在缓坡地带，单层堆放高度  $2 \sim 4 \text{ m}$ ，堆放坡角约  $35^\circ$ ，占地面积  $2950 \text{ m}^2$ ，根据三角网法计

算堆方量约为  $7120\text{m}^3$ 。废石场堆坡已进行治理，顶部进行整平作为杂物堆放场地。

现状条件下地质灾害不发育。

废石的堆积未对含水层结构造成破坏，现状条件下对含水层影响较轻。

废石场建设对地表形态、植被等产生直接的破坏，造成与周围地形地貌景观的不协调，对地形地貌景观破坏程度小，对地形地貌景观影响程度较轻。

2#废石场压占土地面积  $2950\text{ m}^2$ ，压占土地资源类型全部为采矿用地，对土地资源中度损毁。

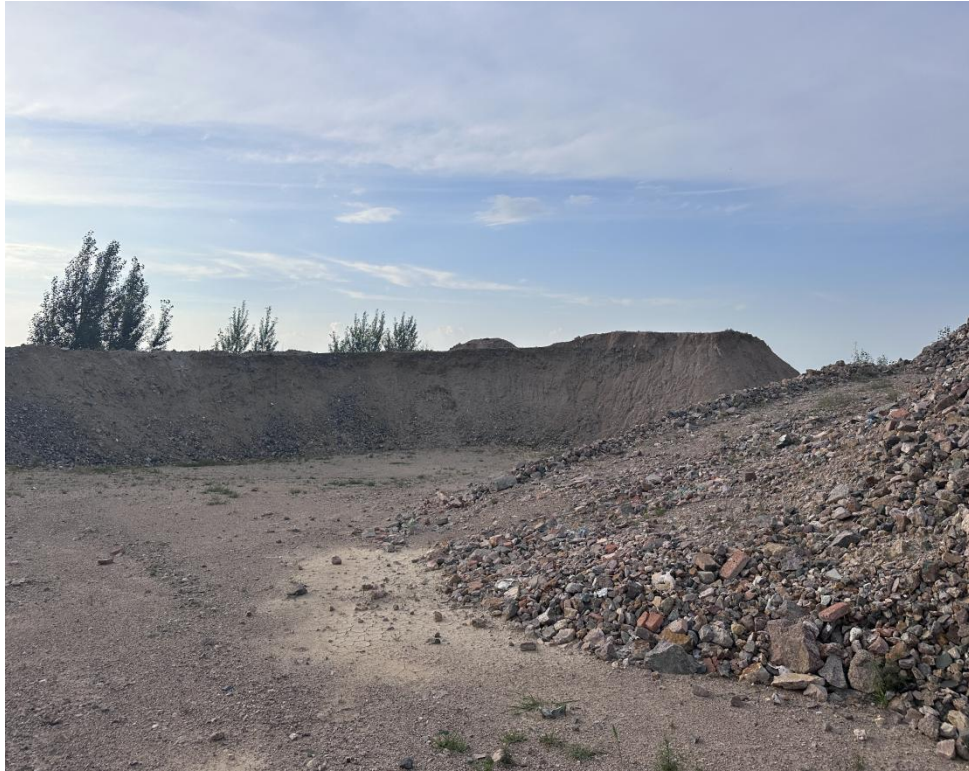
图片 4-5 SJ3 废石场

场地位于 SJ3 工业场地北侧，废石堆积场地位位置平坦，单层堆放高度 2~4m，堆放坡角约  $37^{\circ}$ ，占地面积  $2807\text{m}^2$ ，根据三角网法计算堆方量约为  $5780\text{m}^3$ 。

现状条件下地质灾害不发育。

废石的堆积未对含水层结构造成破坏，现状条件下对含水层影响较轻。

废石场建设对地表形态、植被等产生直接的破坏，造成与周围地形地貌景观的不协调，对地形地貌景观破坏程度小，对地形地貌景观影响程度较轻。

SJ3 废石场压占土地面积 2807 m<sup>2</sup>，压占土地资源类型全部为采矿用地与其他林地，其中采矿用地占 453m<sup>2</sup>，其他林地占 2354m<sup>2</sup>，对土地资源中度损毁。

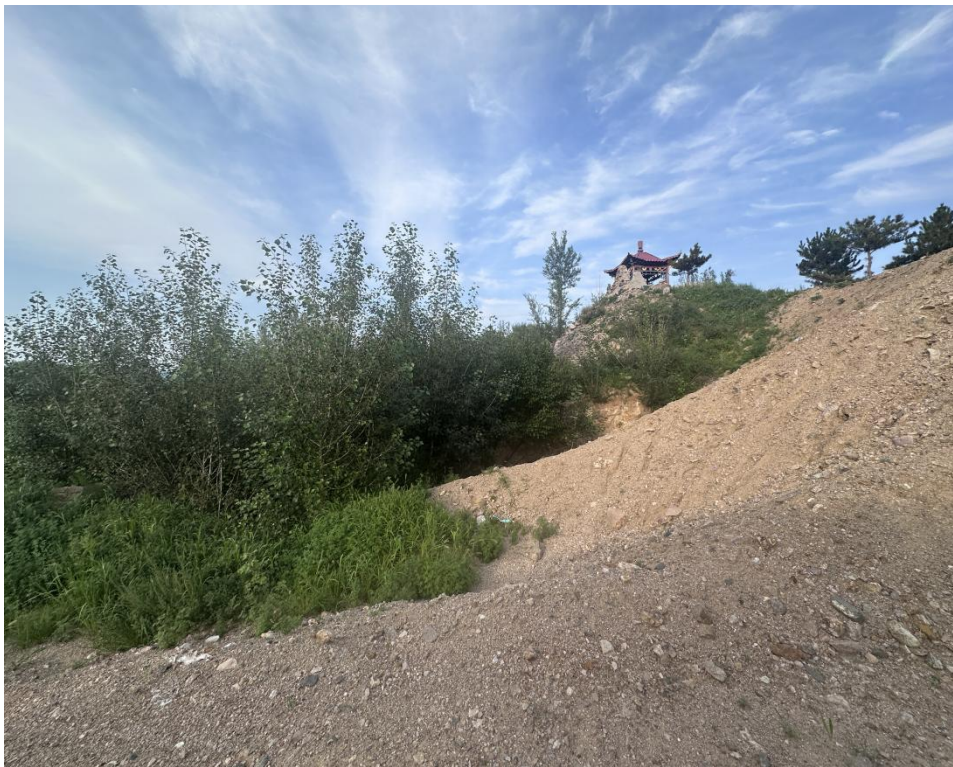
图片 4-6 2#露天采场

前期民采形成的 2#露天采场位于办公生活区西侧，为深凹露天采场，呈条带状展布，占地面积 754m<sup>2</sup>。采场长约 60m、宽约 12m，深度 6~10m，边坡坡度 50~60°，

现状条件下地质灾害不发育。

露天采场的建设未对含水层结构造成破坏，现状条件下对含水层影响较轻。

露天采场建设对地表形态、植被等产生直接的破坏，造成与周围地形地貌景观的不协调，对地形地貌景观破坏程度小，对地形地貌景观影响程度较轻。

露天采场压占土地面  $754\text{m}^2$ ，压占土地资源类型全部为采矿用地与灌木林地，其中采矿用地占  $232\text{m}^2$ ，灌木林地占  $522\text{m}^2$ ，对土地资源中度损毁。

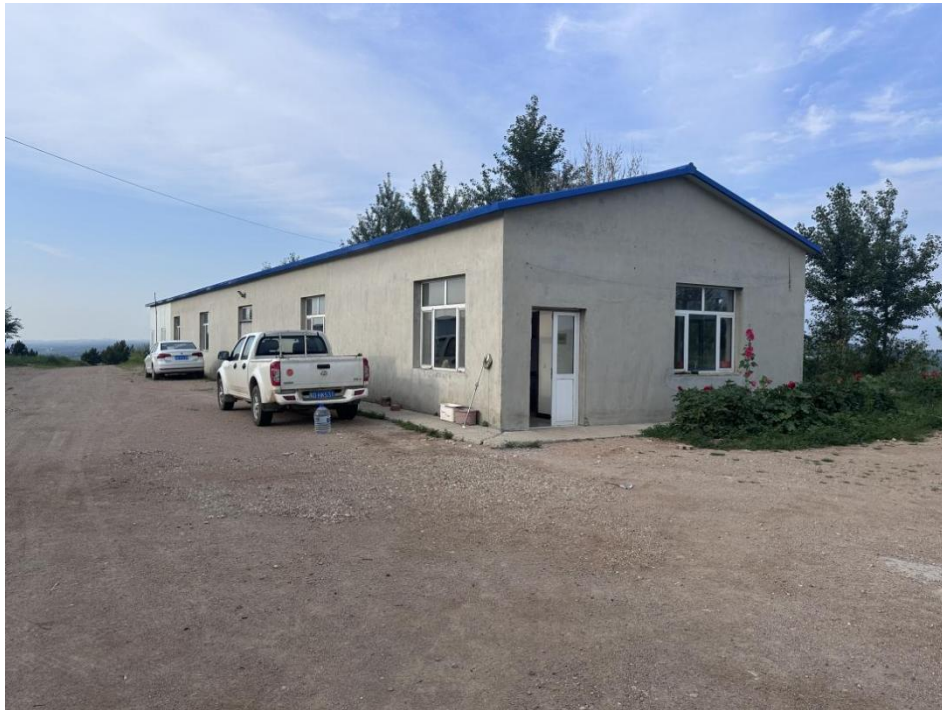
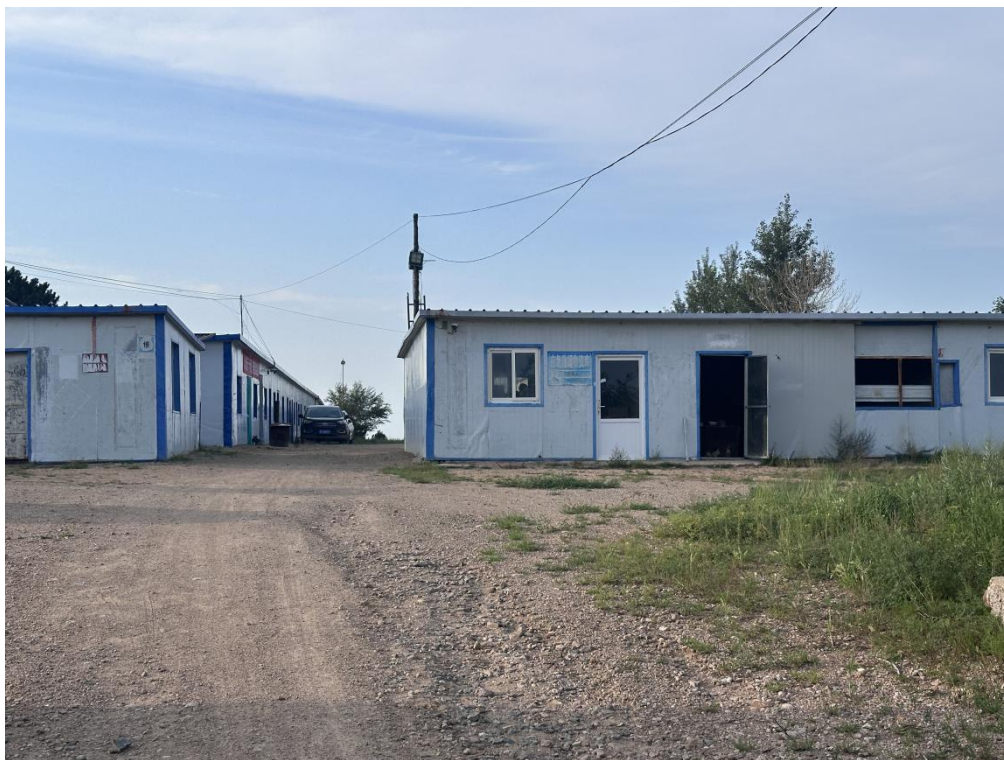
图片 4-7 办公生活区

场地位于 SJ2 工业场地北侧，占地面积约为  $2381\text{m}^2$ ，场地内包含职工宿舍、停车场、办公区、食堂等。场地内建筑物均为彩钢结构，建筑物平均高度约为 3m，建筑  $800\text{m}^2$ ；建设场地位置较为平坦。

现状条件下地质灾害不发育。

办公生活区修建于地表，对地下含水层影响较轻。

办公生活区对地表形态、植被等发生直接的破坏，增加了景观破碎度，使原来连续分布的生态景观产生生态斑块，改变了原有的生态景观格局，降低原景观的自然状态，对地形地貌景观影响较轻。

办公生活区压占土地面积 2381 m<sup>2</sup>，压占土地资源类型全部为采矿用地，对土地资源中度损毁。

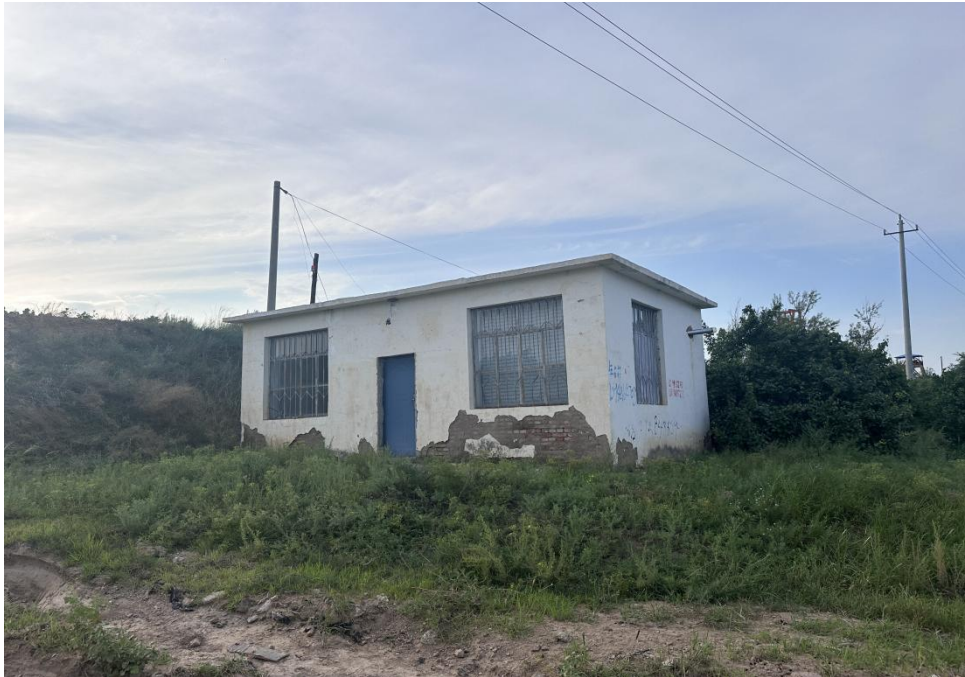
图片 4-9 值班室

场地位于 FJ2 工业场地东侧，占地面积约为 48m<sup>2</sup>，砖混结构建筑物高度约为 3m，建筑面积 48m<sup>2</sup>；建设场地位置较为平坦，无切坡；。

现状条件下地质灾害不发育。

值班室修建于地表，对地下含水层影响较轻。

值班室的建设对地表形态、植被等产生直接的破坏，造成与周围地形地貌景观的不协调，对地形地貌景观破坏程度大，对地形地貌景观影响程度较轻。

值班室压占土地面积 48 m<sup>2</sup>，压占土地资源类型全部为采矿用地，对土地资源轻度损毁。

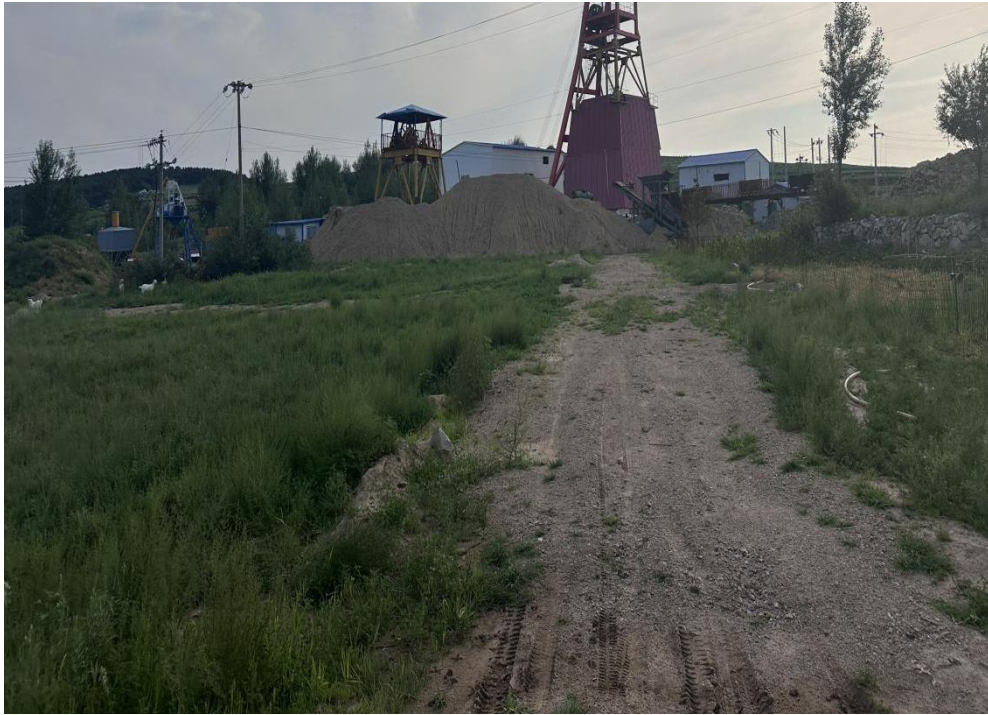
图片 4-10 矿区道路

矿区道路连接各功能单元，单元外道路长约 560m，宽约 3m，占地面积约为 1647m<sup>2</sup>，矿区道路与乡村进山道路相连通。

现状条件下地质灾害不发育。

矿区道路修建于地表，对地下含水层影响较轻。

矿区道路的建设对地表形态、植被等产生直接的破坏，但未造成地形地貌的不自然起伏，对地形地貌景观影响程度较轻。

矿区道路挖损土地面积 1647 m<sup>2</sup>，损毁土地资源类型为旱地、灌木林地、人工牧草地及采矿用地，其中旱地 150m<sup>2</sup>，乔木林地 60m<sup>2</sup>，其他林地 6210 m<sup>2</sup>，农村道路 540 m<sup>2</sup>，采矿用地 687 m<sup>2</sup>，对土地资源轻度损毁。

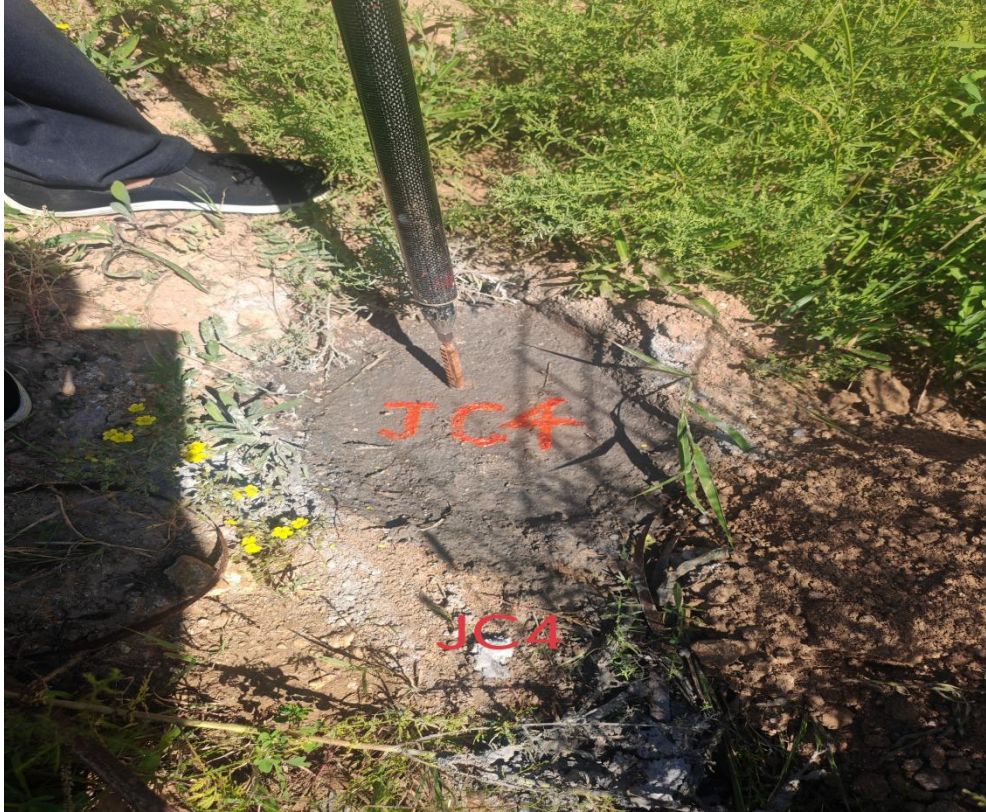
照片 5-1 监测点照片

(2) 监测内容：采空区上部地面变形情况，包括：水平位移、垂直位移。

(3) 监测方法：首先通过实地调查或人工测量方法，调查地面塌陷发生的地段及规模，圈定发生地面塌陷和地裂缝的范围；其次对形成的塌陷坑和地裂缝设置观测点，用水准、全站仪、皮尺、照相等方法测量其大小及深度。
