# 敖汉旗鑫铔矿业有限公司水泉屯铁矿 2026 年度矿区生态修复计划书

编制单位：敖汉旗鑫铔矿业有限公司

编制日期：二〇二六年四月

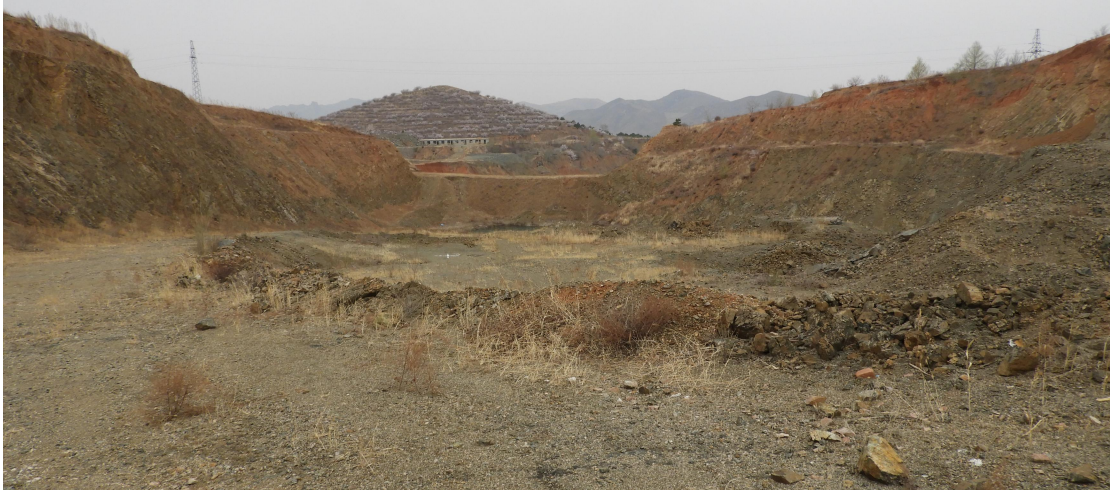
照片4-1 1#露天采坑

位于矿区北西部，采坑长约 220m，宽约 145m，占地面积约 26822m<sup>2</sup>，现状形成两个开采台阶(574m、554m),最低开采标高为 547.02m，最大边坡高度为 37.20m，边坡角 45-65°。采坑东侧坡高 3.6-37.20m,坡度角为 40-55°，边坡较规整；采坑西侧坡高 2.4-22.4m,坡度角为 45-60°；采掘面较陡，坡角约为 50°-60°，前期矿山对边坡实行管护清理危岩体，现状边坡较规整未见危岩体。根据现场调查，地质灾害不发育。

矿区地下水位埋深 12.10-29.80m，采坑内北侧地势最低处已破坏地下含水层。

露天采坑大面积开挖，直接对原始地形地貌产生了不可恢复性破坏，使矿区内的自然景观遭到完全破坏，造成山体破碎，形成人工挖损地貌，场地的建设破坏了原有地形地貌的自然结构及完整性，改变了地形地貌景观（见照 4-1）。

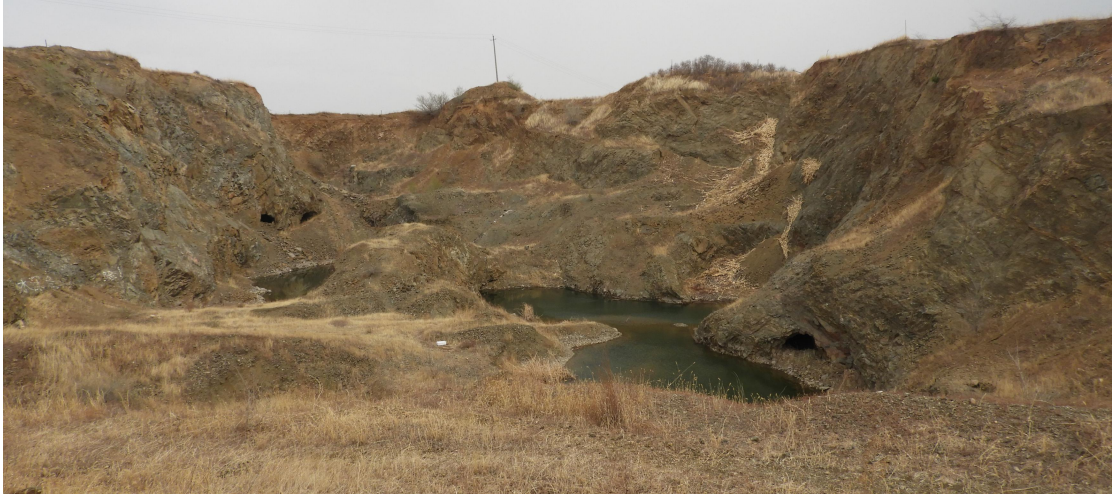
照片4-2 2#露天采坑

位于 1#露天采坑东侧，不规则椭圆形，采场长约 155m，宽约 81m，占地面积约 10987m<sup>2</sup>。边坡高 14-27m，最低开采标高为 561.50m，边坡角约 60°-80°，坑内未形成台阶，边坡不规整，局部岩体外倾存在危岩体。地质灾害不发育。

矿区地下水位埋深 12.10-29.80m，采坑内北侧地势最低处已破坏地下含水层。

露天采坑大面积开挖，直接对原始地形地貌产生了不可恢复性破坏，使矿区内的自然景观遭到完全破坏，造成山体破碎，形成人工挖损地貌，场地的建设破坏了原有地形地貌的自然结构及完整性，改变了地形地貌景观（见照片 4-2）。

对2#露天采坑不稳定边坡进行监测，监测点5个，监测基准点选在采坑外稳定性较好的基岩上。监测点坐标见表5-2。

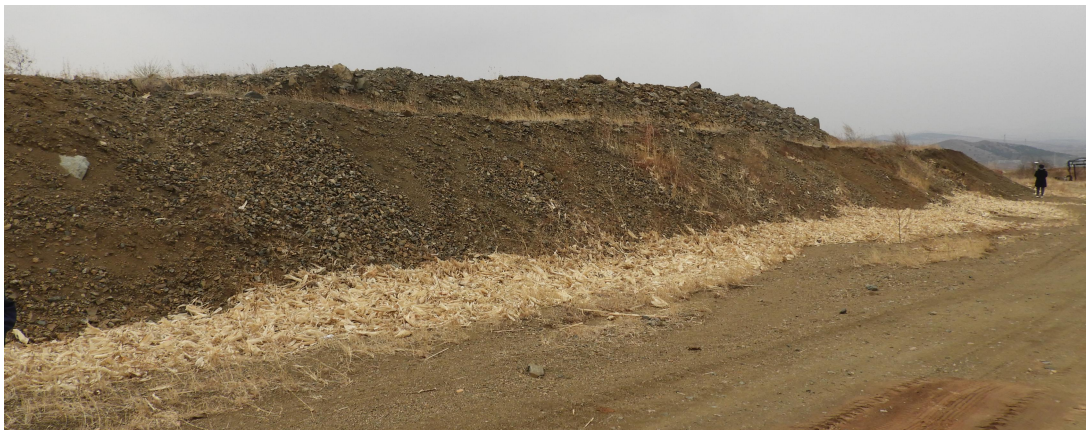
照片4-3 1#废石场

位于 1#露天采坑南侧，长约 240m，宽约 190m，占地面积为 38397m<sup>2</sup>，堆放高度 1-10m，堆放坡角约 45°，现状 1#废石场内废石堆放量约为 117580m<sup>3</sup>，地质灾害不发育。

场地的建设破坏了原有地形地貌的自然结构及完整性，改变了地形地貌景观（见照片 4-3）。

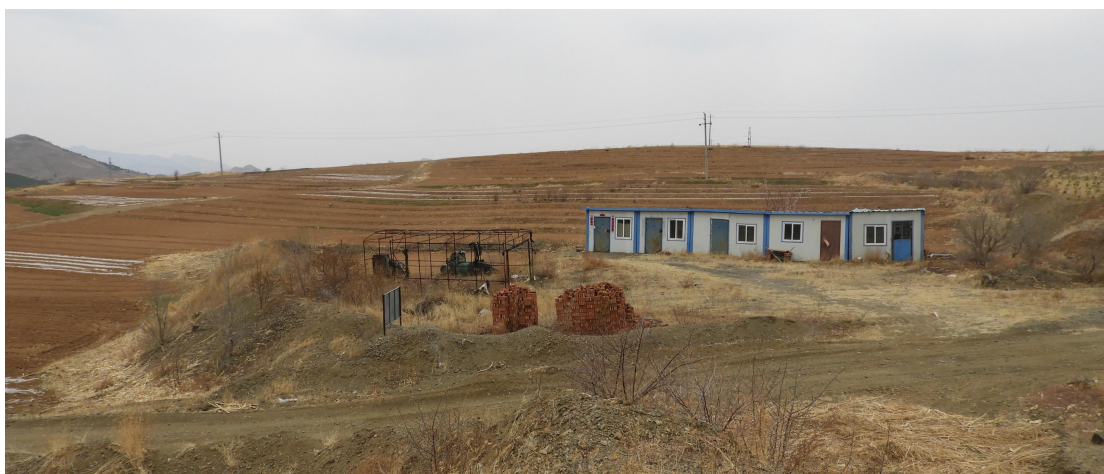
照片4-4 库房

位于 1#废石场北西侧，场地占地面积 838m<sup>2</sup>，由废石铺设而成，场地南侧堆坡高约 1.2m，坡角约 35°，库房面积 170m<sup>2</sup>。地质灾害不发育。

场地的建设破坏了原有地形地貌的自然结构及完整性，改变了地形地貌景观（见照片 4-4）。

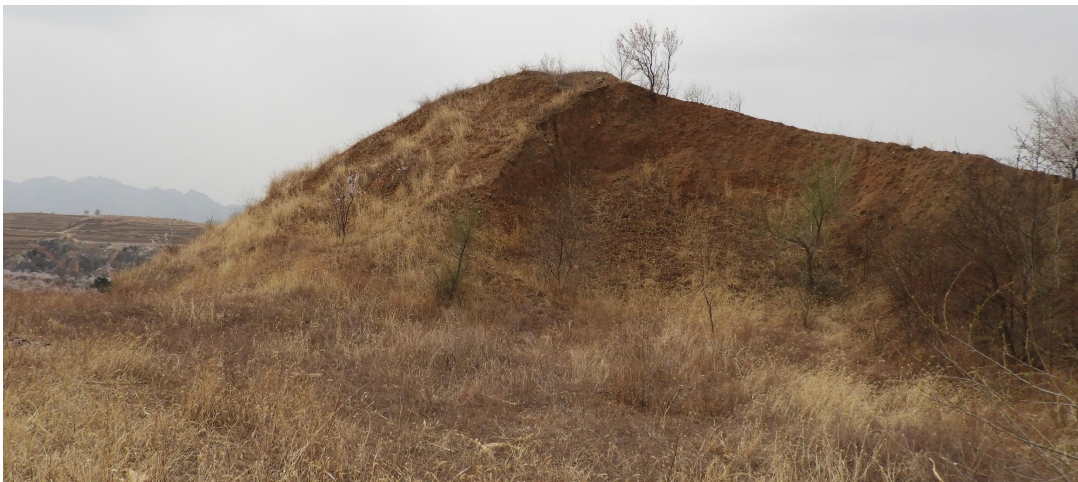
照片4-5 表土存放场

位于 2#露天采坑南侧，长约 48m，宽约 40m，占地面积 1748m<sup>2</sup>，表土最大堆放高度近 11m，存储表土方量约为 8740m<sup>3</sup>。根据现场调查，地质灾害不发育。

场地的建设破坏了原有地形地貌的自然结构及完整性，改变了地形地貌景观（见照 4-5）。

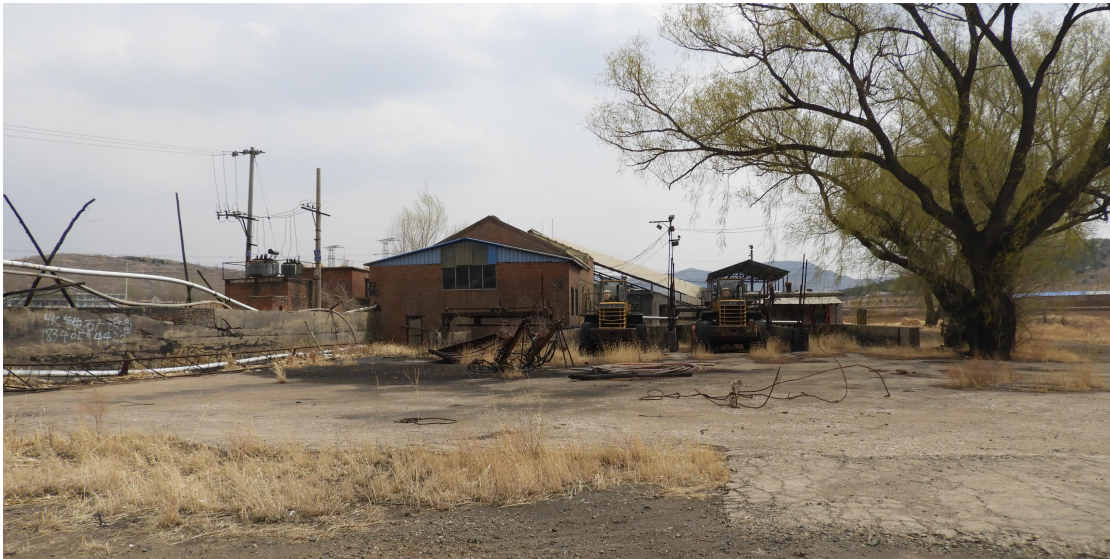
照片4-6 选矿厂

场地位于矿区范围之外，距矿区南西 2.7km 处，长约 190m，宽约 82m，占地面积 9986m<sup>2</sup>，选矿厂设计选矿能力为 1000t/d，场地平整，内有选矿车间、仓库、办公生活区等。根据现场调查，地质灾害不发育。

选矿厂内选矿废水经管道排放到尾矿库，渗入排水井，再流入集水池，75%的水量可返回选矿厂循环利用，不外排，且尾矿库底部做防渗处理，不会对地下水造

成污染。对含水层影像较轻。

场地的建设破坏了原有地形地貌的自然结构及完整性，改变了地形地貌景观（见照 4-6）。

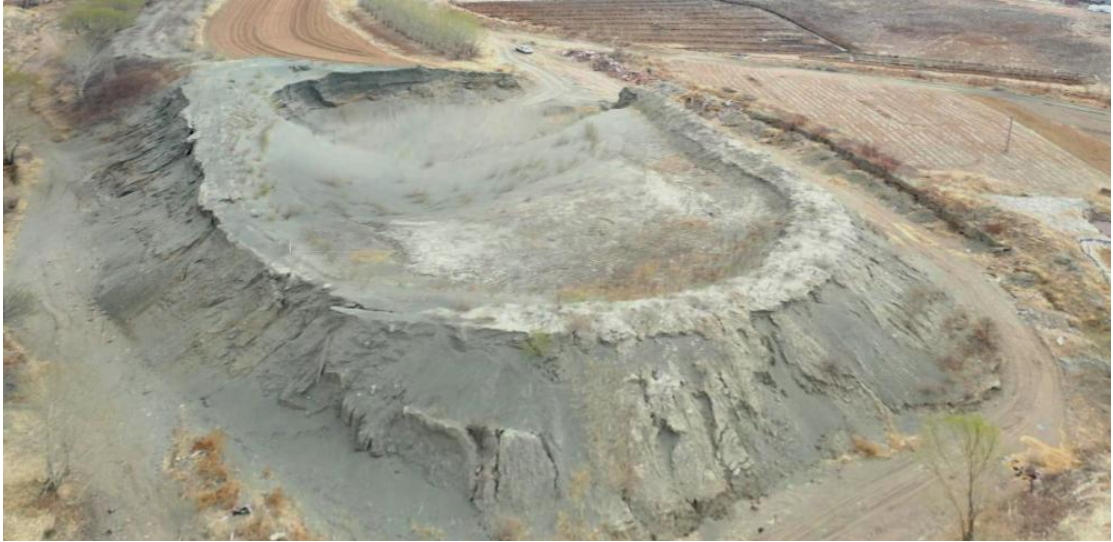
照片4-7 尾矿库

位于选矿厂西侧约 42m 处，长约 236m，宽约 80m，占地面积 11525m<sup>2</sup>。为平地型尾矿库，尾矿坝为土体坝，坝高 12m，坝体边坡角为 40-45°，现状尾矿砂堆存量约为 24560m<sup>3</sup>。尾矿库防渗措施为排水井包裹 400g/m<sup>2</sup> 透水土工布，用铁丝绑扎，初期坝的外脚设置排渗沟，将尾矿库的渗水集中于排渗沟下的集水池内，循环使用。根据现场调查，地质灾害不发育。

尾矿库底部做防渗处理，不会对地下水造成污染。对含水层影像较轻。

场地的建设破坏了原有地形地貌的自然结构及完整性，改变了地形地貌景观

（见照 4-7）。

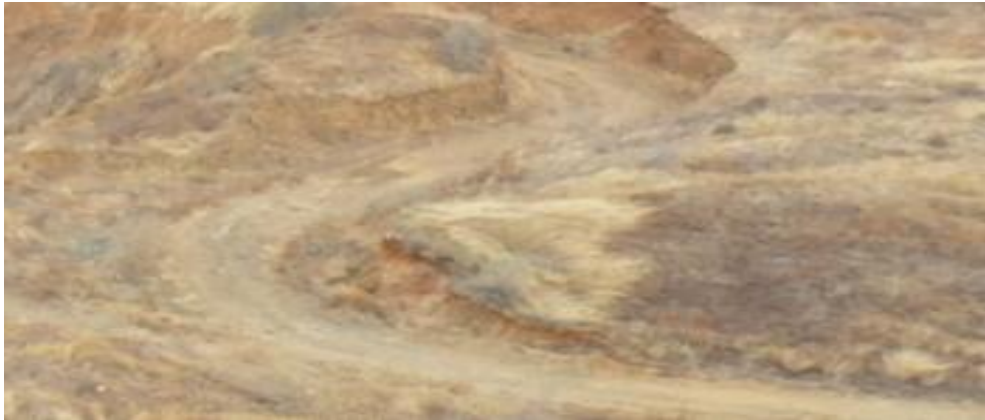
照片4-8 矿区道路

现状已开拓道路总长 1466m，平均宽 3.0m，占地面积 4398m<sup>2</sup>。道路坡降较缓，部分道路存在切坡，平均坡高 0.8m，坡度角 50-70°。现状地质灾害不发育。

场地的建设破坏了原有地形地貌的自然结构及完整性，改变了地形地貌景观（见照 4-8）。
