克什克腾旗杨洋矿业有限责任公司敖汉旗
兰杖子铁矿二〇二五年度矿山地质环境治理计划

编制单位：克什克腾旗杨洋矿业有限责任公司

编制时间：二〇二五年一月

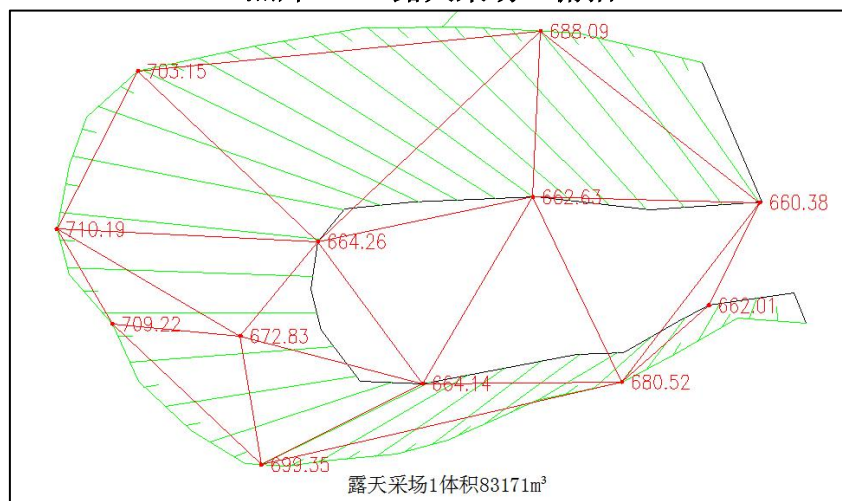
图 4-1 露天采场 1 体积三角网法计算成果图

露天采场 1 东侧部分超采，属于建矿前期民采所致，矿山建矿后在民采基础之上继续向西侧开采。露天采场 1 长约 96m，宽约 69m，面积 4038m²。露天采场 1 现状开采标高 662.63m-711.21m，最大采深 46m，形成的最终边坡角为 69°-80°，边坡岩性岩性为磁铁石英岩，根据三角网法计算采场体积为 83171m³。矿区内基岩裂隙水水位标高约为 500m，露天采场 1 最低开采标高为 662.63m，采场底部未揭露地下水含水层，经雨水汇集、采场底部积水水面标高平均为 663m，汇水深度约 1-5m，水面面积为 904m²。场地的建设，破坏了原有的地形地貌景观，现状评估露天采场 1 对地形地貌景观影响程度较严重。

评价单元	评价因子	损毁程度	得分	评价结果
露天采场 1	区位条件	少有人类活动区	2.0	较严重
	可视情况	不可视		
	破坏面积	< 0.5hm ²		
	最大深度	>20m		
	边坡规整情况	不规整

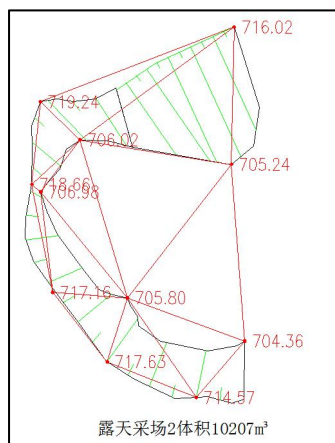
图 4-2 露天采场 2 体积三角网法计算成果图

露天采场 2 现状开采标高 721.40m-705.24m，最大采深 14m，形成的最终边坡角为 71°-80°，露天采场 2 长约 50m，宽约 40m，面积为 2052m²。根据三角网法计算采场体积为 10207m³。根据矿山地质详查报告，矿区地质构造简单，矿体、围岩为硬岩类岩石，断裂构造不发育，节理裂隙不发育，岩性单一，岩石抗压强度较高，岩体稳固性较高，岩性为磁铁石英岩。场地的建设，破坏了原有的地形地貌景观，现状评估露天采场 2 对地形地貌景观影响程度较严重。

评价单元	评价因子	损毁程度	得分	评价结果
露天采场 1	区位条件	少有人类活动区	2.0	较严重
	可视情况	不可视		
	破坏面积	< 0.5hm ²		
	最大深度	>20m		
	边坡规整情况	不规整

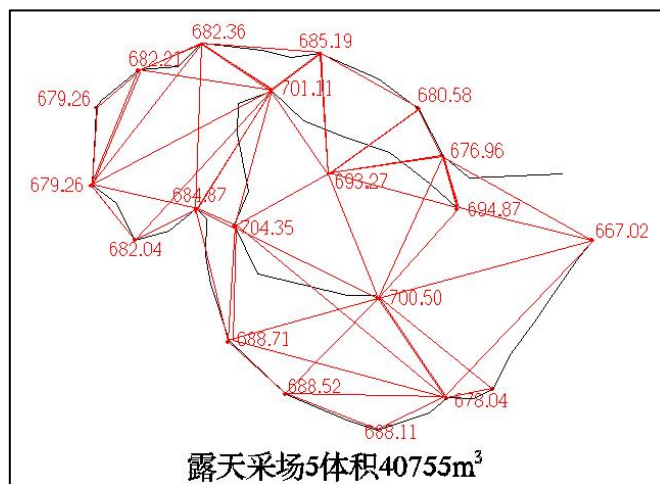
图 4-3 露天采场 5 体积三角网法计算成果图

露天采场 5 现状开采标高 688.71m-665.26m，最大采深 21m，形成的最终边坡角为 63°-80°，露天采场 5 长约 98m，宽约 59m，面积为 4820m²，根据三角网法计算采场体积为 40755m³。根据矿山地质详查报告，矿区地质构造简单，矿体、围岩为硬岩类岩石，断裂构造不发育，节理裂隙不发育，岩性单一，岩石抗压强度较高，岩体稳固性较高，岩性为磁铁石英岩。场地的建设，破坏了原有的地形地貌景观，现状评估露天采场 5 地对地形地貌景观影响程度较严重。

评价单元	评价因子	损毁程度	得分	评价结果
露天采场 5	区位条件	少有人类活动区	2.0	较严重
	可视情况	不可视		
	破坏面积	< 0.5hm ²		
	最大深度	>20m		
	边坡规整情况	不规整

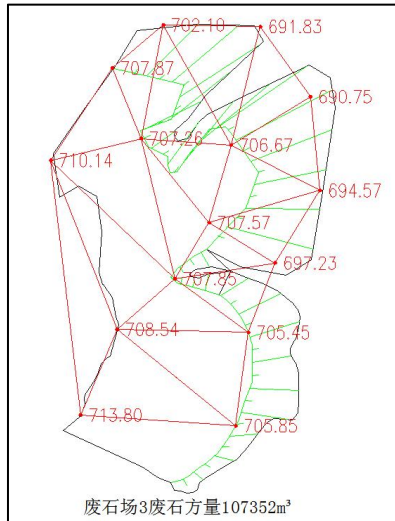
图4-4 废石场3废石方量三角网法计算成果图

废石场3位于破碎工业场地的东侧，废石顺坡堆放，坡度较缓，部分边坡已栽植松树。渣堆上部已形成一个平台，平台已经种植松树。最大堆放高度9m，堆放坡角约35°，面积为9003m²，根据三角网法计算堆放废石量约107352m³，废石的堆积，破坏了原有的地形地貌景观，现状评估破碎加工场地地对地形地貌景观影响程度较严重。

评价单元	评价因子	损毁程度	得分	评价结果
废石场 3	区位条件	少有人类活动区	1.5	较严重
	可视情况	不可视		
	场地面积	<1.0hm ²		
	排土（渣）高度	5-10m		
	边坡规整情况	欠规整
