# 2026 年度赤峰万泉矿业有限公司敖汉旗中井金矿 矿山地质环境治理与土地复垦计划

赤峰万泉矿业有限公司  
二〇二六年三月

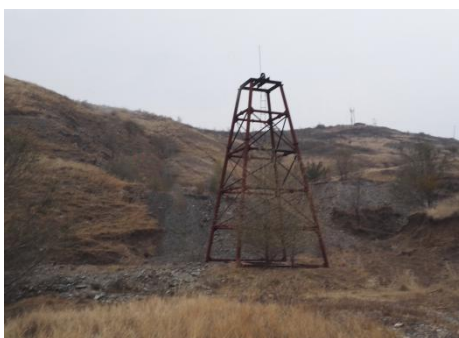
照片 3-1 SJ 工业场地

SJ 工业场地位于矿区中东部，SJ 井口坐标：X=4695219.37，Y=40548528.96(2000 国家大地坐标系)，井筒直径 $\phi 3.5\text{m}$ ，井深 176m，SJ 工场地平台占地面积  $2368\text{m}^2$ 。场地的建设破坏了原生的地形地貌景观和植被，《一分期》已设计治理，仅留下竖井井架，见照片 3-1。

场地内废渣堆放、场地修建时对原有边坡进行切坡，破坏了原有地形地貌景观。

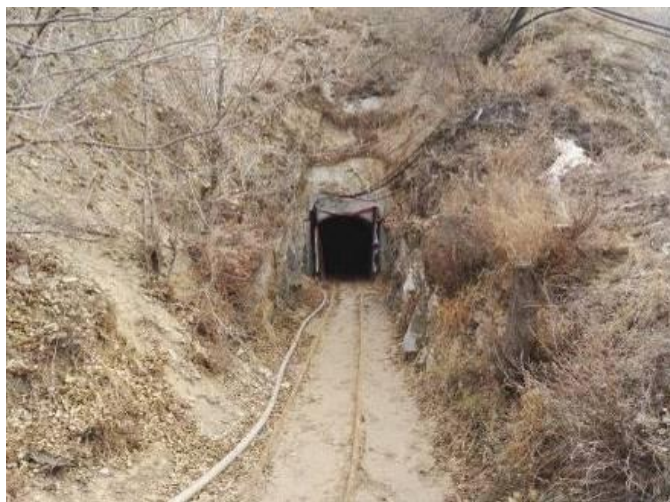
照片 3-2 平硐工业场地

建筑物在原有地形地貌上建设, 场地内废渣堆放、修建场地切坡以及平硐开拓, 破坏了原有地形地貌景观(详见照片 3-2、3-3)。

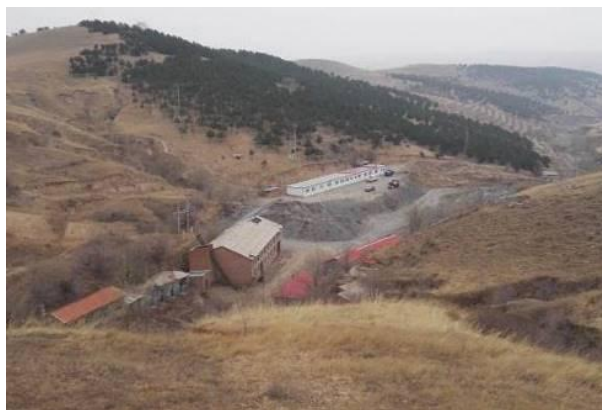
照片 3-3 厂房和平硐工业场地休息区

场地内建筑物为砖混结构平房, 为休息区, 高约 3m, 占地面积约 360m<sup>2</sup>, 平硐切坡已自然恢复植被。

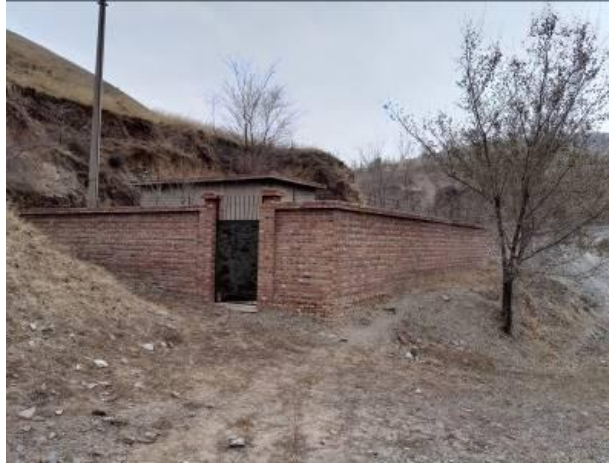
照片 3-4 炸药库和雷管库

炸药库和雷管库位于进矿区道路东侧较平坦处，占地面积  $478\text{m}^2$ ，四周筑有砖混围墙，高约  $2.0\text{m}$ ，炸药库和雷管库压占了原生的地形地貌景观和植被。

场地的建设破坏了原有的地形地貌景观（见照片 3-4）。

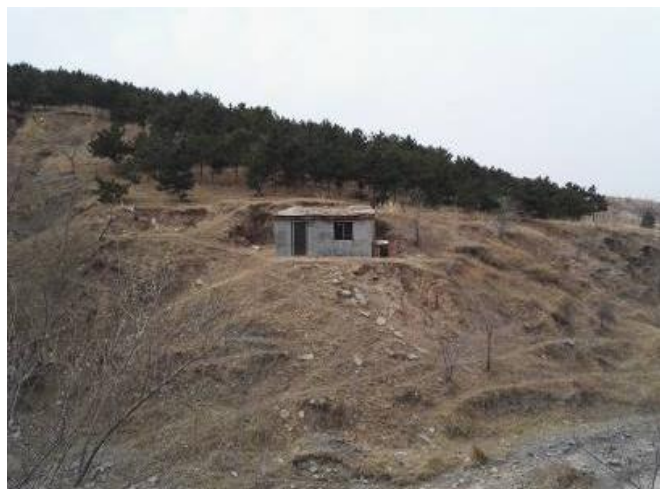
照片 3-5 门卫房

门卫房位于进矿区道路西侧较平坦处，占地面积 $19\text{m}^2$ ，为夜间值班室，建筑为砖混结构平房，高约 $3\text{m}$ ，门卫房压占了原生的地形地貌景观和植被

场地的建设破坏了原有的地形地貌景观（见照片 3-5）。

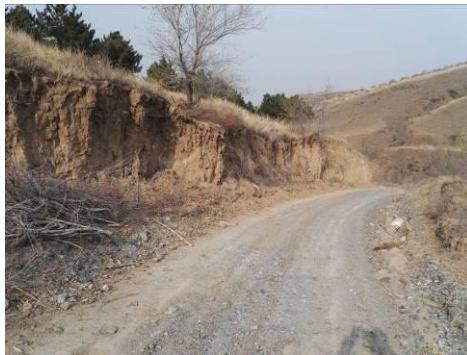
照片 3-6 矿区道路

现状已开拓道路总长 2217m，平均宽 3.0m，占地面积 7264m<sup>2</sup>。道路坡度较缓，部分道路存在切坡，切坡路段长 560m，边坡面积 1008m<sup>2</sup>，坡高 0.3-1.0m，坡度角 50-70°。

道路修建时对原有边坡进行切坡，破坏了原有地形地貌景观（见照片 3-6）。
